## ► Rankleiv I (søndre) - Rapport fra ingeniørkontroll 2024

*Dovrebanen, 0720 Fåberg-Vinstra, km 240.283 – 240.341*

Norconsult Norge AS har på oppdrag fra Bane NOR utført 6 års ingeniørkontroll i henhold til generiske rutiner for tunneler langs Dovrebanen i Trøndelag og Innlandet fylke.

Ingeniørkontroll av Rankleiv I (søndre) tunnelen (km 240.283–240.341) ble gjennomført på natt den 31.10.-01.11.2024 av ingeniørgeologene Martine Lund Andresen og Maria Thonhaugen Raastad fra Norconsult. Under kontrollen var det overskyet og varmegrader.

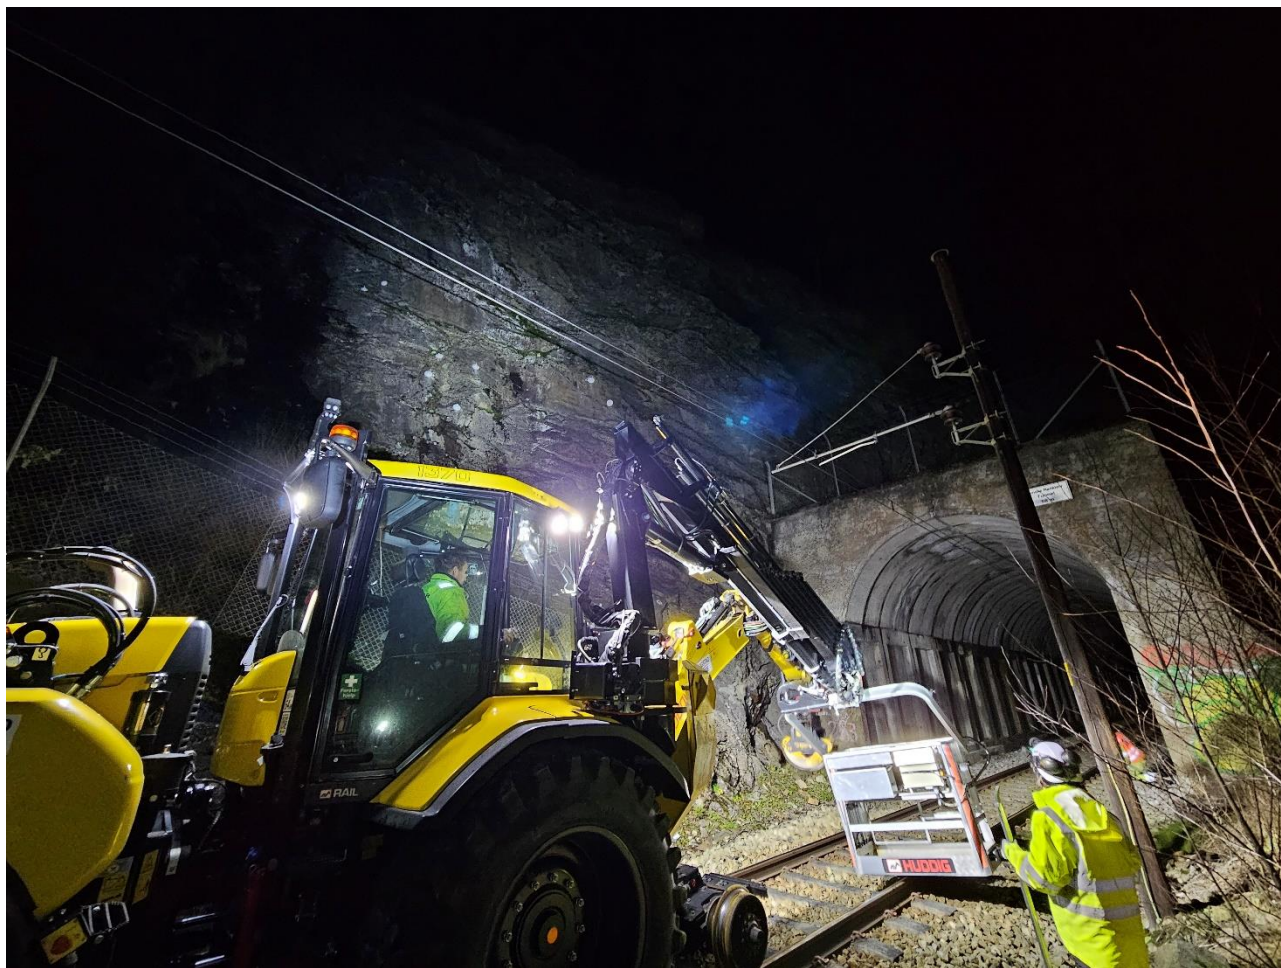
Tunnelen er har kort betongportal i begge ender og er i sin helhet fôret med betonglameller (se figur 1, 3 og 4). Forskjæringen i sør (venstre side, vest) er sikret med ca. 12 stk. bolter som vurderes å være fornuftig plassert. I venstre side (vest) i forskjæringen i nord er det sikret med ca. 11 stk. bolter. Det er sprengt ut nisjer ved portal i nord for å håndtere vann/is.

Figur 1: Km 240.270. Oversiktsbilde søndre forskjæring. Ensidig skjæring sikret med ca. 12 bolt.

Det anbefales vegetasjonsrensk i søndre forskjæring. Ved neste ingeniørkontroll anbefales det at en gjør inspeksjon av øvre del av søndre forskjæring. Det var ikke tilgjengelig utstyr med tilstrekkelig rekkevidde på denne inspeksjonen.

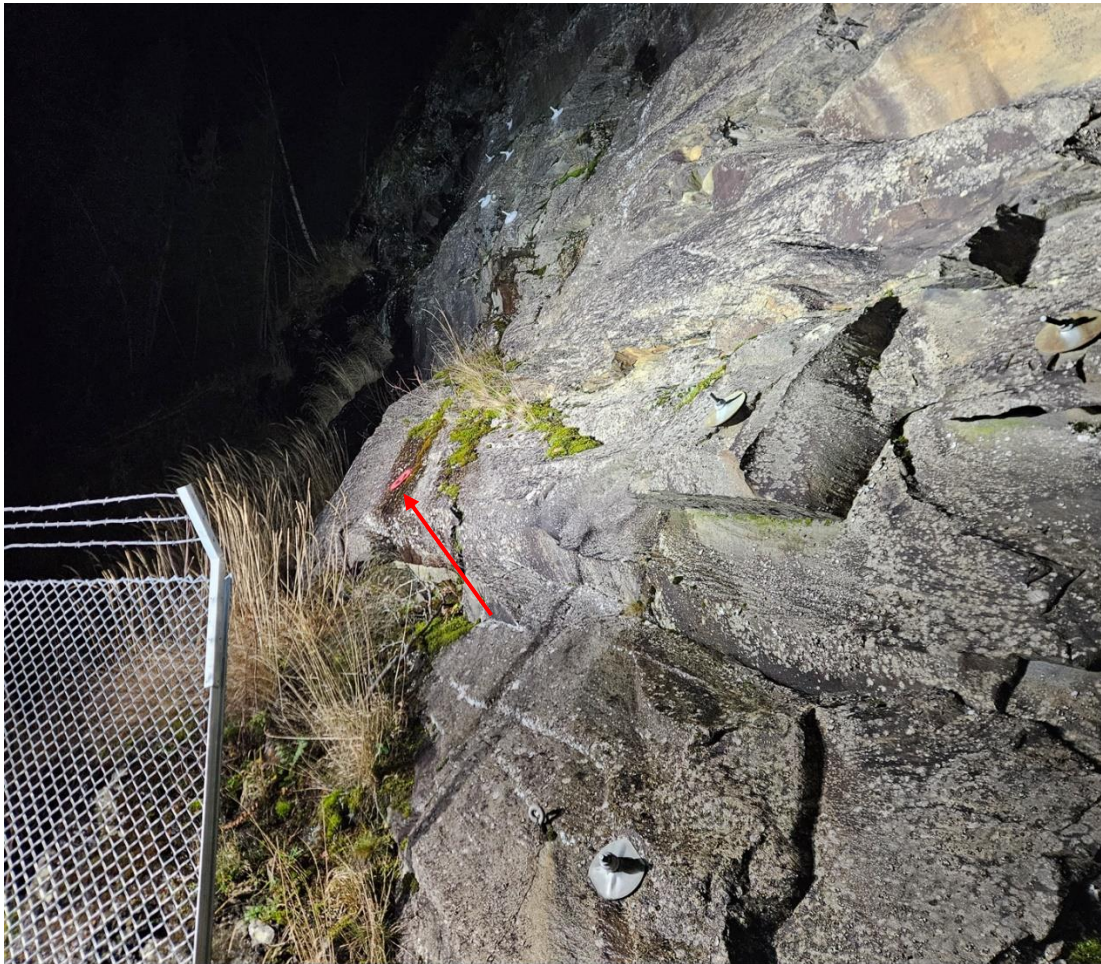
I den sørlige forskjæringen har skjæring på venstre side på opp mot 20–30 meters høyde. Det er satt et fåtall bolter i forskjæring som vurderes å være fornuftig plassert. Skjæringene er generelt i god stand, men det anbefales at det utføres vegetasjonsrensk i toppen, samt at anvist boltesikring utføres (se figur 2 i vedlegg 3). Det var ikke mulig å utføre inspeksjon av øvre del av forskjæringen, da liften på tilgjengelig maskin ikke hadde tilstrekkelig rekkevidde. Det anbefales at dette utføres innen neste kontroll.

*Figur 2: Km 240.275. Anvist bolt i forskjæring sør, venstre side (mot vest). Avløst blokk/parti anbefales sikret med bolt (settes med svak stikning opp fra horisontalt), samt rensk av vegetasjon og eventuelt småfallent berg.*

Det anbefales å montere 1 stk. Ø20 mm 3 m bolt i avløst berg påmerket i søndre forskjæring (venstre side).

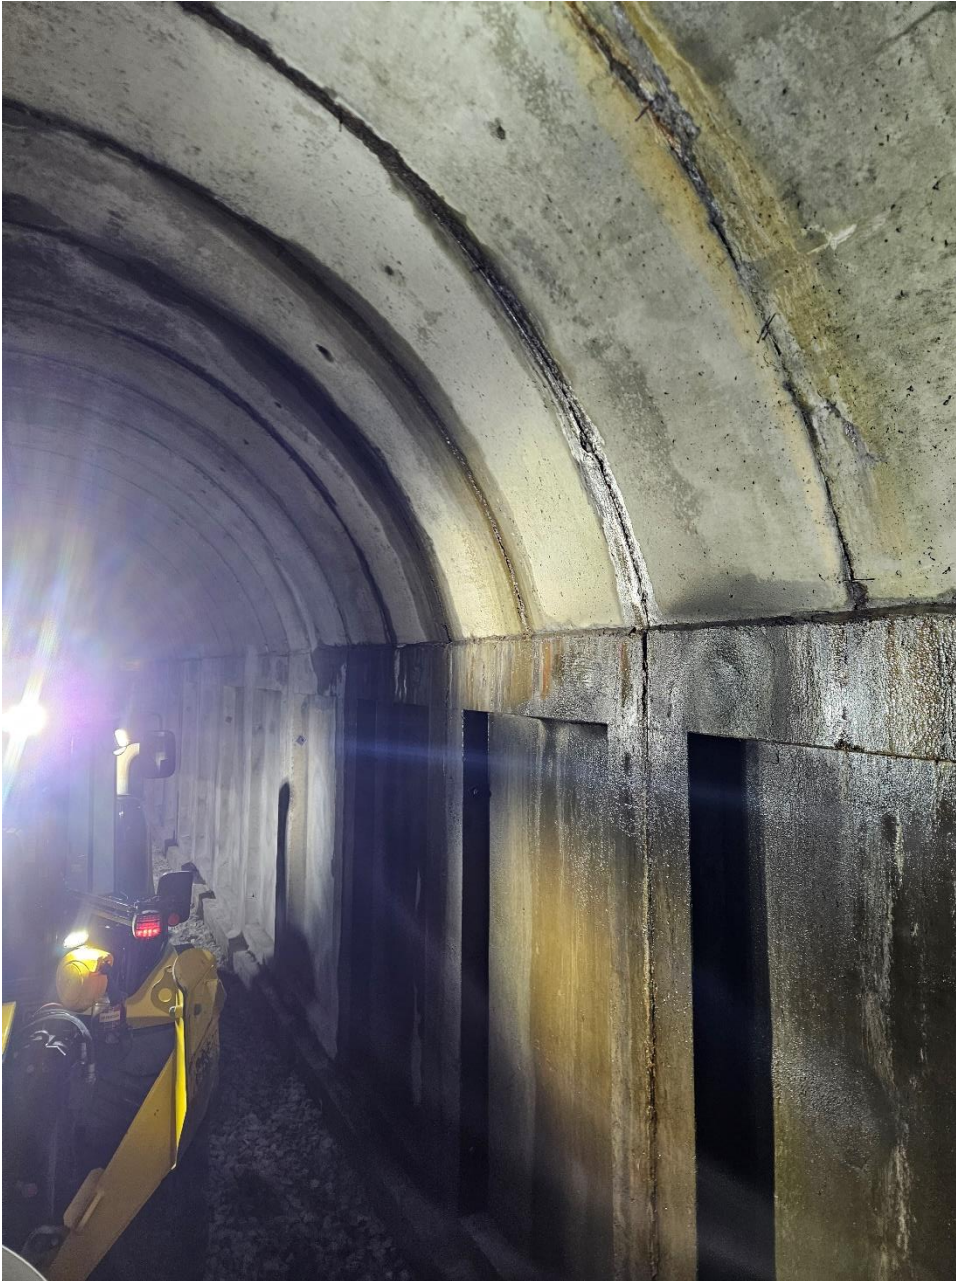
Det er registrert noe vanddrypp i lamellskjøtene, og det er stedvis påført sprøytebetong for å flikke på gamle skader.

Tunnelen vurderes å være i god stand.

*Figur 3: Km 240.335, venstre side (foto tatt mot sør). Betonglameller i tunnel. Noe drypp i skjøtene, som stedvis er forsøkt tettet med sprøytebetong.*

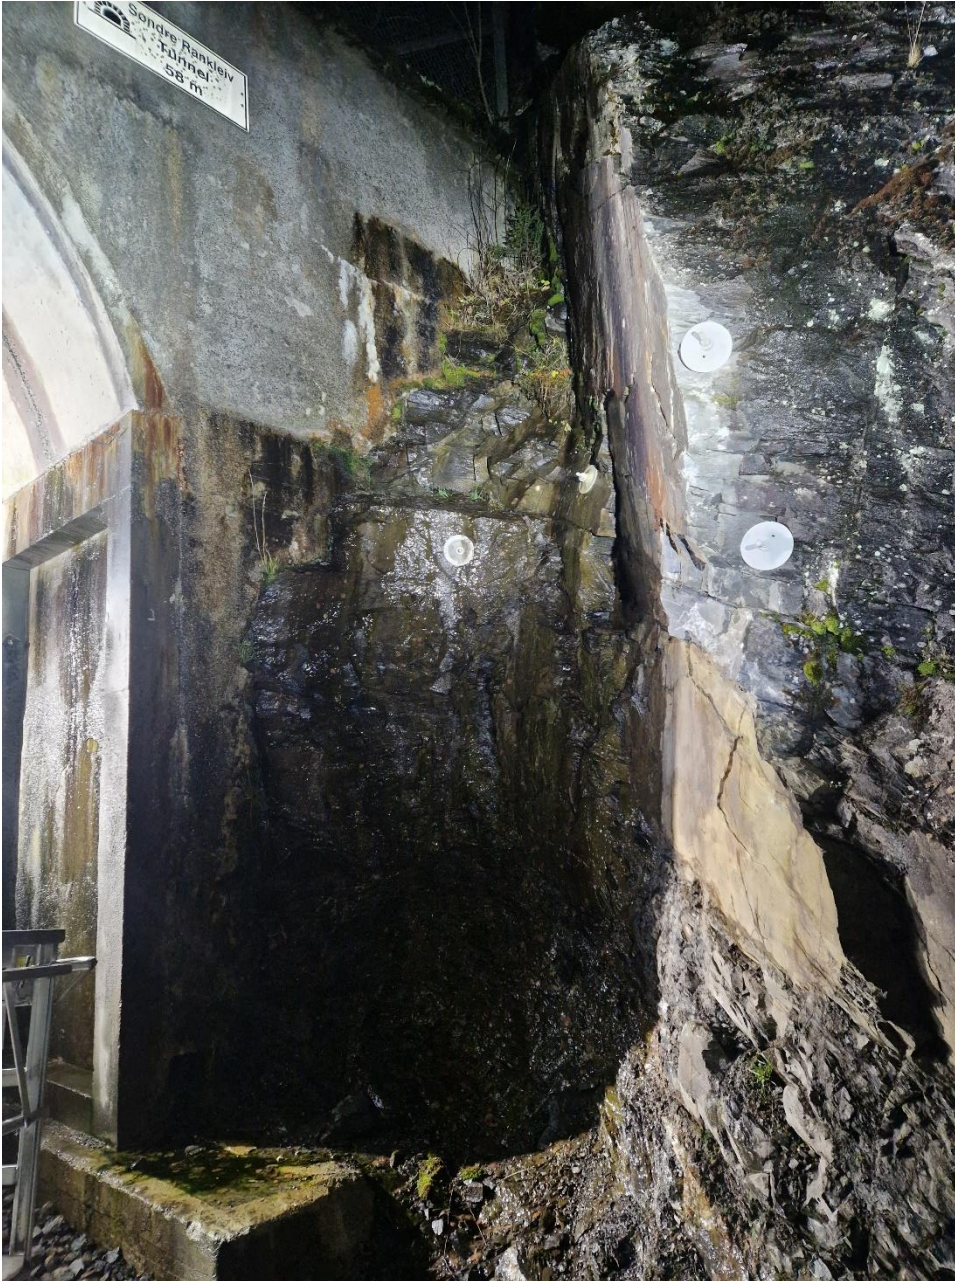
Den nordlige forskjæringen er ca. 35 meter lang og ca. 2–10 meter høy (se figur 4–6 i vedlegg 3). Det er satt enkelte bolter i skjæringen samt sprengt ut nisjer for håndtering av vann. Det er anbefalt å vurdere isnett i nisjer for å hindre utvelting av is mot spor. Bergmassen framstår noe mer oppsprukket enn i forskjæring sør, og det anbefales at det utføres spettersk i tillegg til vegetasjonsrensk, samt rensk av grøfter.

Figur 4: Km 240.342, venstre side. Nisje ved forskjæring nord hvor det er anbefalt å montere isnett.

Det anbefales å montere isnett i utsprengte nisjer i nordre forskjæring.

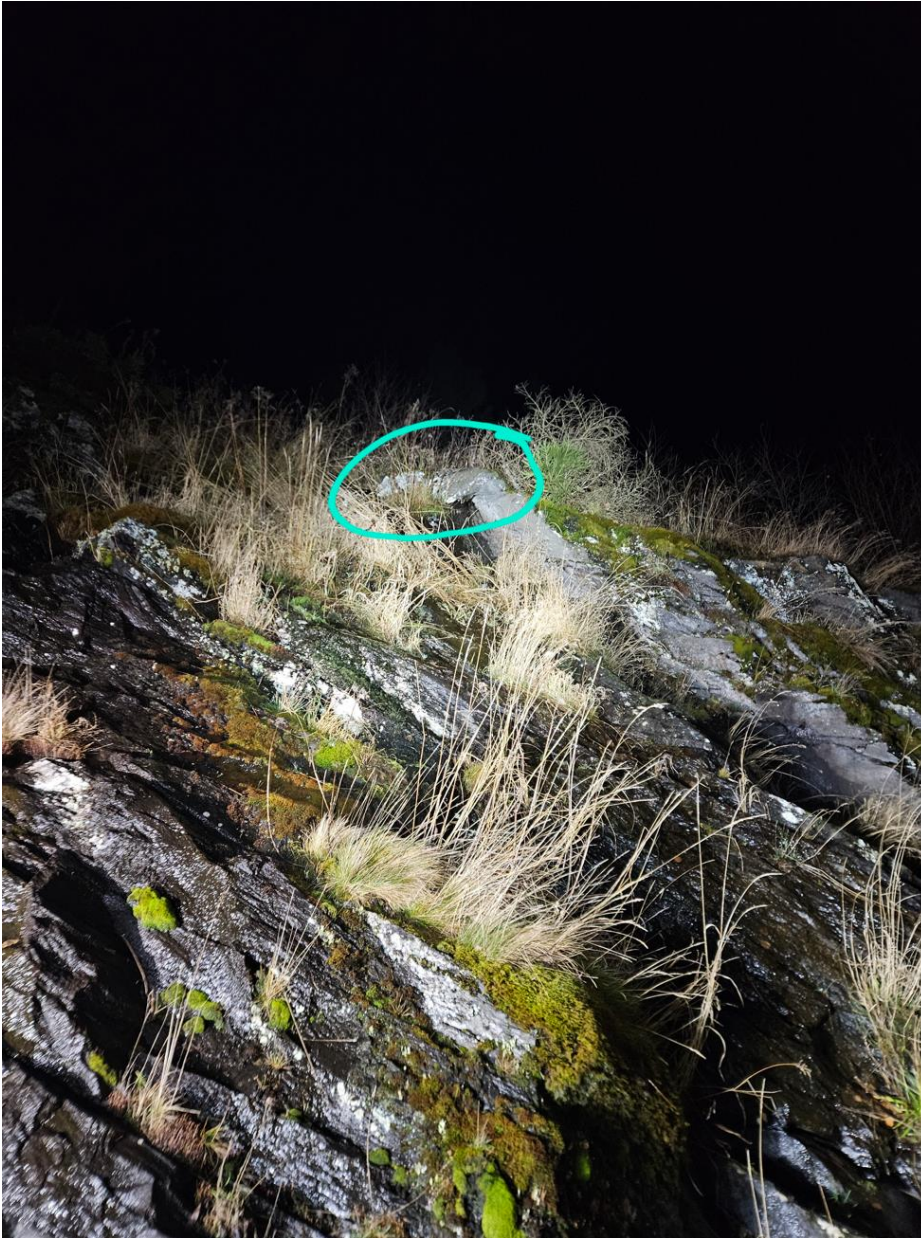
Figur 5: Km 240.350, nordre forskjæring, venstre side. Anbefaler å renske ned objekt anvist med turkis ring.

Det anbefales vegetasjonsrensk og spettrensk i nordre forskjæring, samt rensk av grøft.

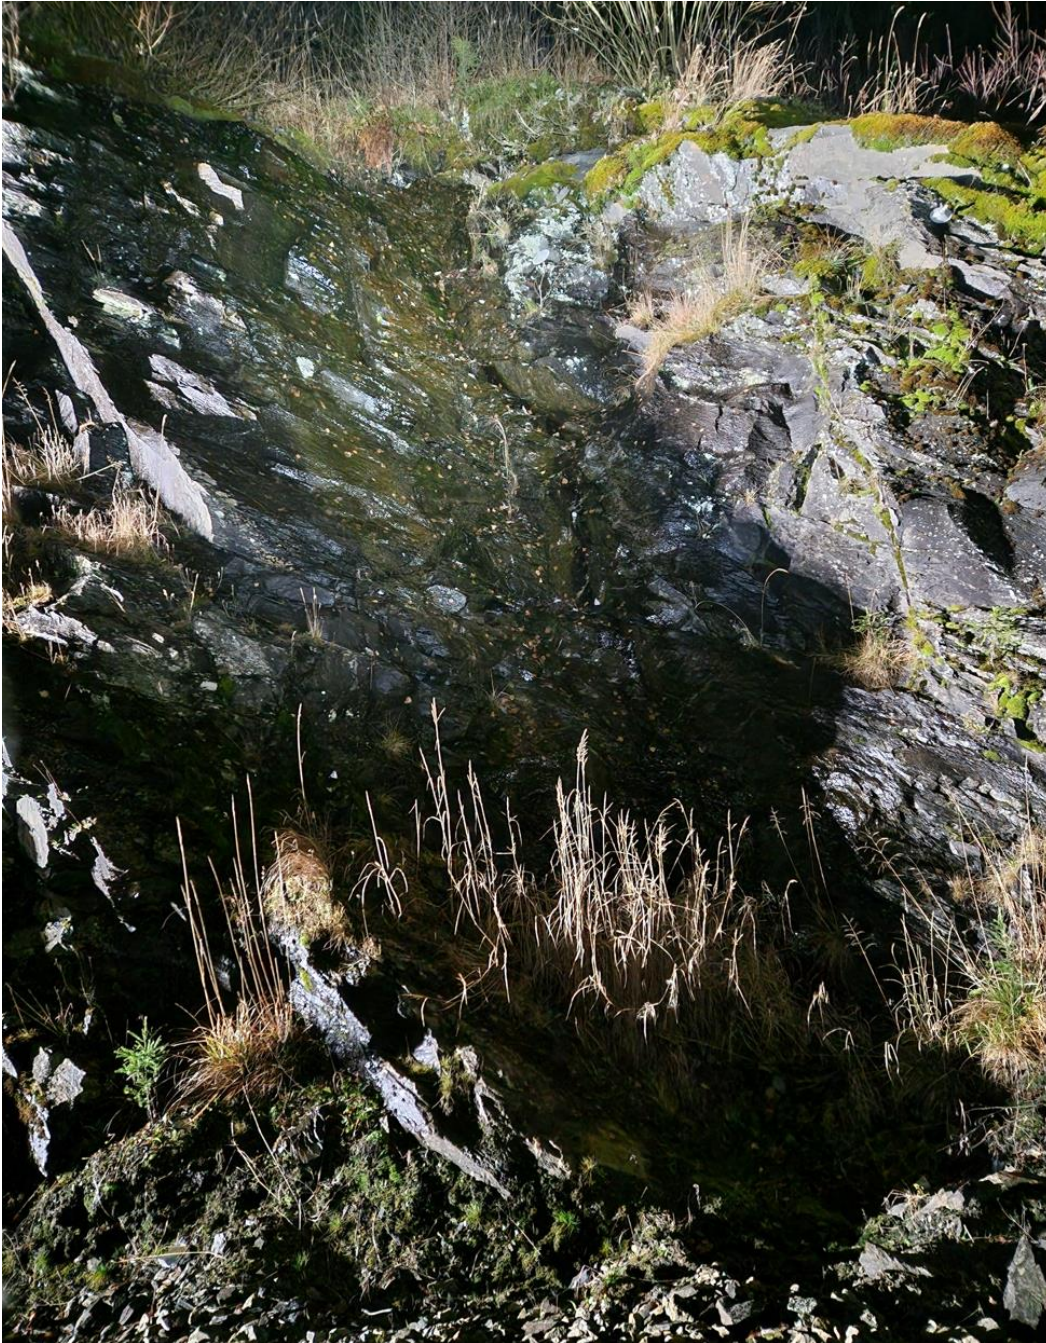
Figur 6: Km 240.353, nordre forskjæring, venstre side. Nisje hvor det anbefales å montere isnett.
