Eight Discipline Report (8D Report)

To: 8D report No.: **CPCQ20230817**
 From: **Chicony Power Technology** RMA claim No.: **N/A**
 CC : **N/A** Chicony P/N: **A065RP25P-HW01**

Subject : **浪湧電流擊穿 BD1 導致 Adapter F1 Open 無法充電**

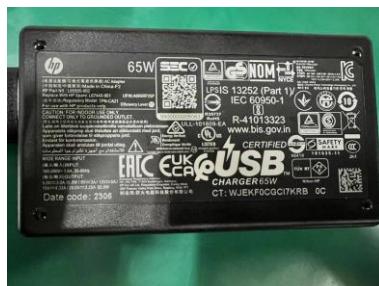
2023/08/14, 客戶反饋 65W Adapter 無法充電*1pc.

Defect S/N: **WJEKF0CGCI7KRB**

Defect D/C: **2023/06/16**

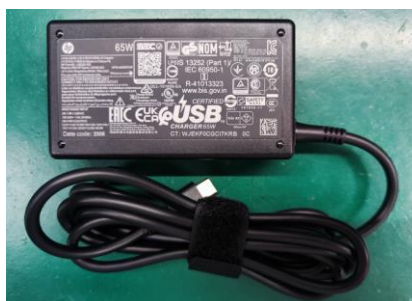
檢查 adapter 外觀無異常;通電測試無輸出.

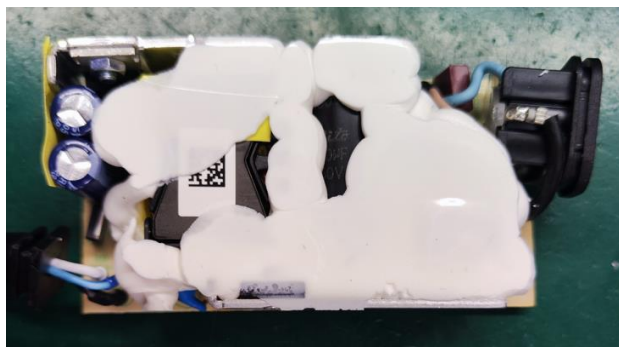
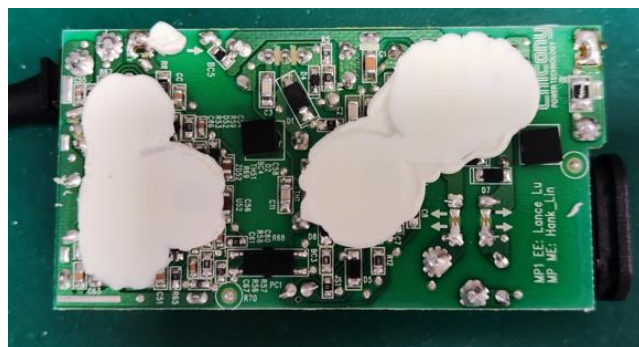
3.1.開殼檢查零件面及錫面無異常.
