PROCESSO
RELATÓRIO DE NÃO CONFORMIDADE

Nº da RNC: 1866
Data de Abertura: 04/02/2022
Disposição da GTS: Com Devolução
Local de Detecção: Montagem

Código:	0101124170	Descrição:	PARAF.SEXT.M24X170 MA ZB 8.8 DIN 931		
Inspetor:	Gilson	Origem:	Externa	Qtde. Reprovada:	10

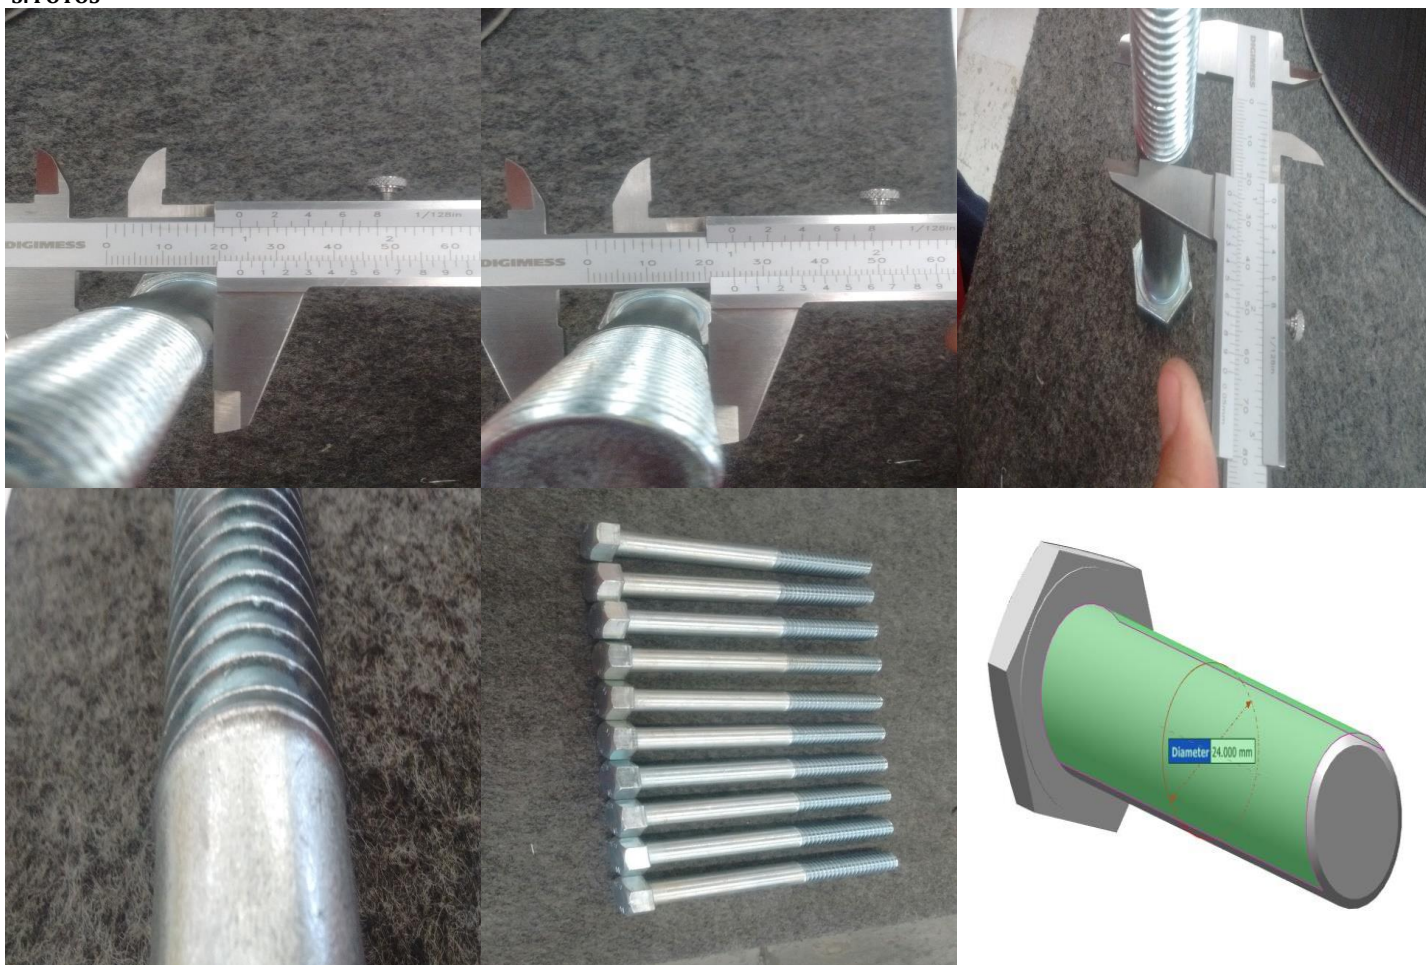
5. FOTOS

Evidenciado na linha de montagem que o parafuso esta com dimensão incorreta. A medida correta para montagem é de (24mm), contudo as medidas encontradas foram (23,8mm) no centro do parafuso, e (25mm) antes da rosca, conforme fotos abaixo. Impossibilitando a passagem no acoplamento conforme evidenciado em vídeo. Solicitamos contenção do estoque GTS (atualmente 368 itens), somente após a contenção sera possível definir a real quantidade de itens não conformes.
