INFORME FOTOGRAFICO

CERTIFICACIÓN DE RIESGO A VIVIENDA N° 040

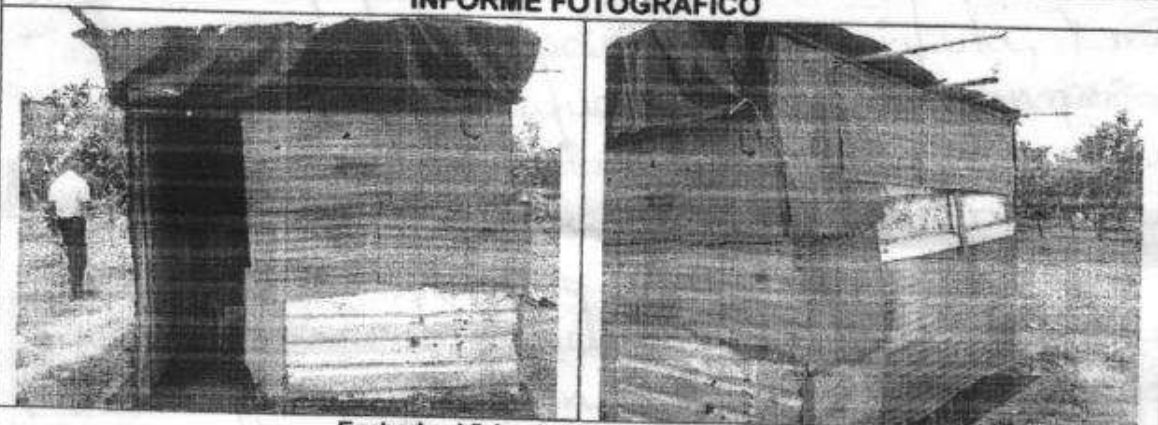
Fachadas Vivienda improvisada (Rancho)

CARACTERÍSTICA DE LA VIVIENDA: Paredes de láminas metálicas, columnas y vigas de madera cubierta de techo (Láminas de zinc), suelo natural (Piso de Tierra), electricidad superficial. Presenta; ausencia de estructuras sismo resistentes, carencia de los servicios básicos y desprendimiento de cubierta de techo (Laminas de Zinc) ocasionado por fuertes vientos.

1. Demolición total de la vivienda (Demolición Mediana) COVENIN MINDUR 1750-87.
2. Proveer una vivienda digna que cuente con los servicios básicos. Art. 82 de la constitución de la República Bolivariana de Venezuela.
3. Diseño de Estructuras Sismo Resistentes. NORMA COVENIN 1756.
4. Distribución de espacios de manera adecuada.
5. Mejor manejo o empleo de materiales a la hora de construcción. COVENIN-MINDUR 2002-88

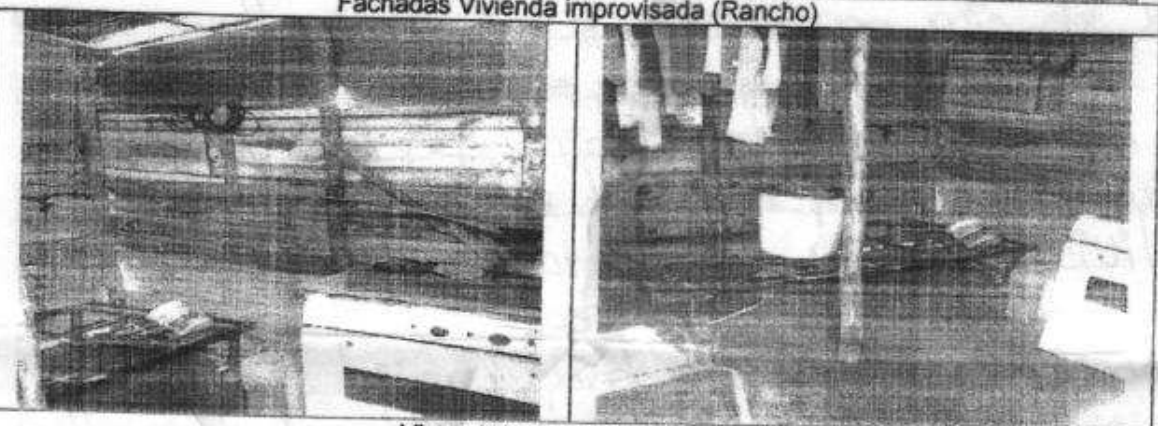
Vistas Internas de la vivienda
