## TRABAJO DE INVESTIGACIÓN DE CAMPO

PARA	C/A CASTAÑEDA REINALDO GOBERNADOR (E) DEL ESTADO PORTUGUESA.
DE	SUPERVISOR AGREGADO (C.P.E.P) MCS. ORLANDO PACHECO DIRECTOR GENERAL (E) INPRADEP
ASUNTO	INFORME DE INSPECCION A VIVIENDA (RANCHO) UBICADA EN LA CARRETERA PRINCIPAL VIA GUERRILANDIA. MUNICIPIO GUANARE DEL ESTADO PORTUGUESA. JUNIO 2016

INFORME DE INSPECCION A VIVIENDA (RANCHO) UBICADA EN LA CARRETERA PRINCIPAL VIA GUERRILANDIA. MUNICIPIO GUANARE DEL ESTADO PORTUGUESA.

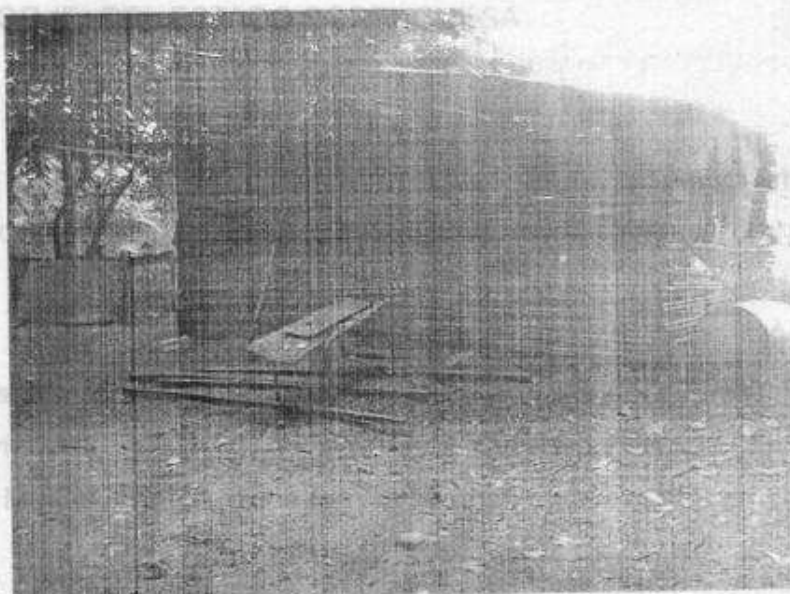
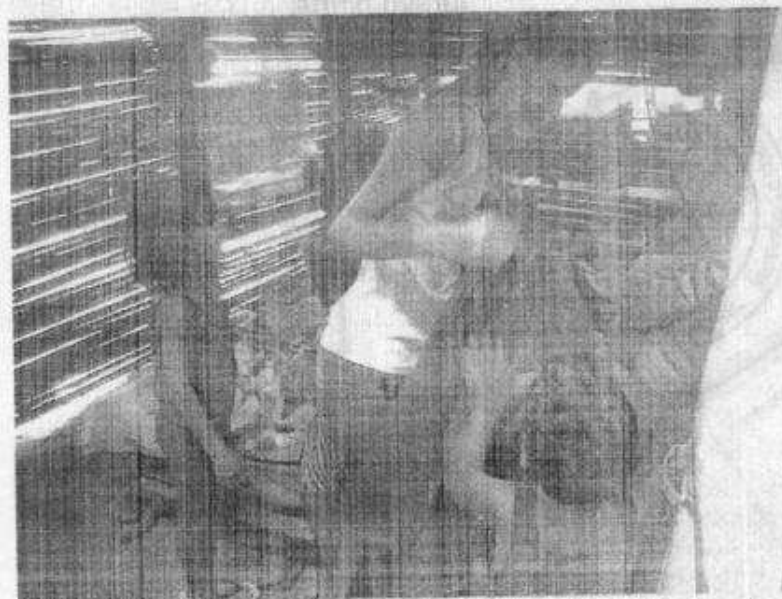
## INFORME FOTOGRÁFICO

En el periodo de inspección ocular, se pudo distinguir las condiciones en que se encuentra la vivienda (RANCHO), presenta; Un área de Construcción de 6 m de Largo por 3m de ancho, paredes de guafas (caña brava) vigas y columnas de tipo (metálicas), losa de piso (tierra), electricidad superficial. Cabe destacar que el propietario, no cuenta con los recursos necesarios para construir una vivienda digna que les garantice la mejora de sus familias.

1. Demolición total de la vivienda (Demolición Mediana) COVENIN MINDUR 1750-87.
2. Colocar relleno a nivel de un (01) metro y compactar.
3. Proveer UNA (01) vivienda digna que cuente con los servicios básicos. Art 82 de la constitución de la República Bolivariana de Venezuela.
4. Diseño de Estructuras Sismo Resistentes. NORMA COVENIN 1756.
5. Distribución de espacios de manera adecuada.
6. Mejor manejo o empleo de materiales a la hora de construcción. COVENIN MINDUR 2002-88.
