Prüfbericht-Nr.: 16057126 001 <i>Test Report No.:</i>		Auftrags-Nr.: 174014907 <i>Order No.:</i>		Seite 1 von 5 Page 1 of 5	
Kunden-Referenz-Nr.: ./. <i>Client Reference No.:</i>		Auftragsdatum: 24.10.2013 <i>Order date:</i>			
Auftraggeber: <i>Client:</i>		Dongguan OEM SERV Cargo Security Products Co., Ltd;Chuang ye yuan industrial Area, Xinhe, Wanjiang District, Dongguan City, Guangdong P.R.C			
Prüfgegenstand: <i>Test item:</i>		Weaving belt			
Bezeichnung / Typ-Nr.: GW40PES,GW50PES,GW60PES,GW65PES,GW85PES,GW86PES, <i>Identification / Type No.:</i>					
Auftrags-Inhalt: <i>Order content:</i>		Following client specification			
Prüfgrundlage: <i>Test specification:</i>		Tensile strength of strap seam			
Wareneingangsdatum: 29.09.2013 <i>Date of receipt:</i>		 			
Prüfmuster-Nr.: 174014907 A01-A06 <i>Test sample No.:</i>					
Prüfzeitraum: 29.09.2013 – 16.10.2013 <i>Testing period:</i>					
Ort der Prüfung: Guangzhou <i>Place of testing:</i>

Absatz	Tensile strength of strap seam	Messergebnisse - Bemerkungen	Bewertung
Clause	Anforderungen - Prüfungen / Requirements - Tests	Measuring results - Remarks	Evaluation

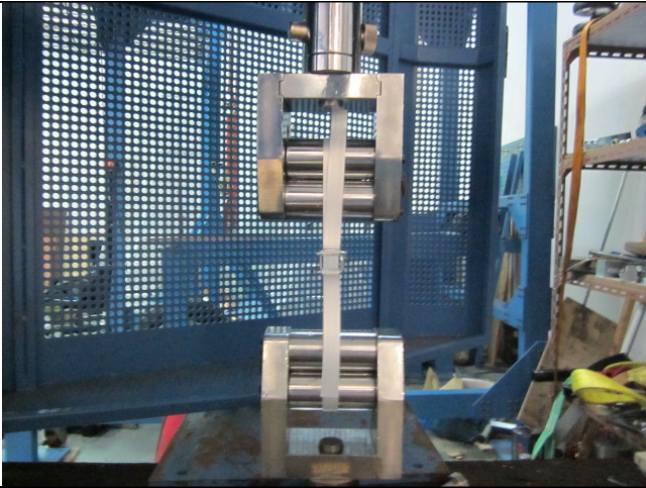
Test method	/

The test was performed with the speed of 50mm/min.

The weaving belt was fixed on the buckle according to the client's requirement.
