BeGEO, 2018, N°6

Análisis para la gestión del riesgo de remoción en masa por deslizamiento en el flanco sur-oeste del cerro Renca, comuna de Renca, Chile¹

Simón Ignacio Inzunza General²

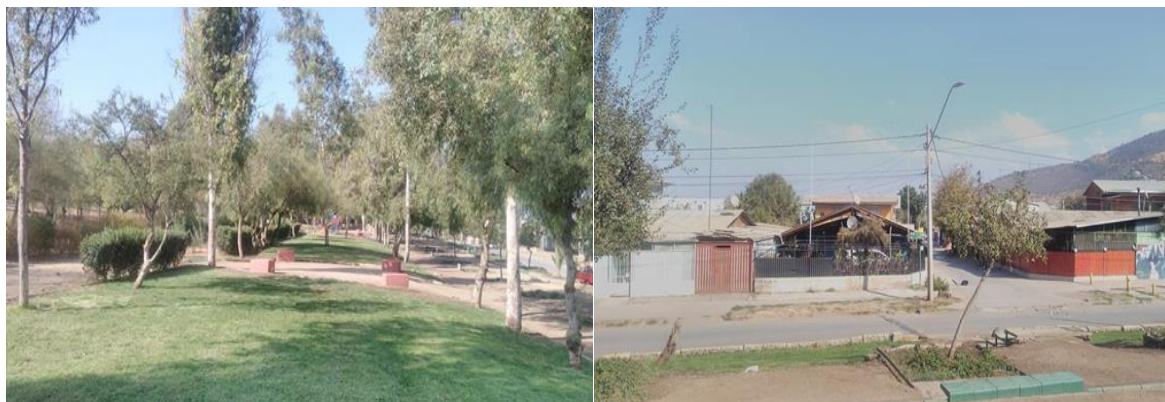
Figura N° 7
Contexto que bordea el flanco sur-oeste del cerro Renca

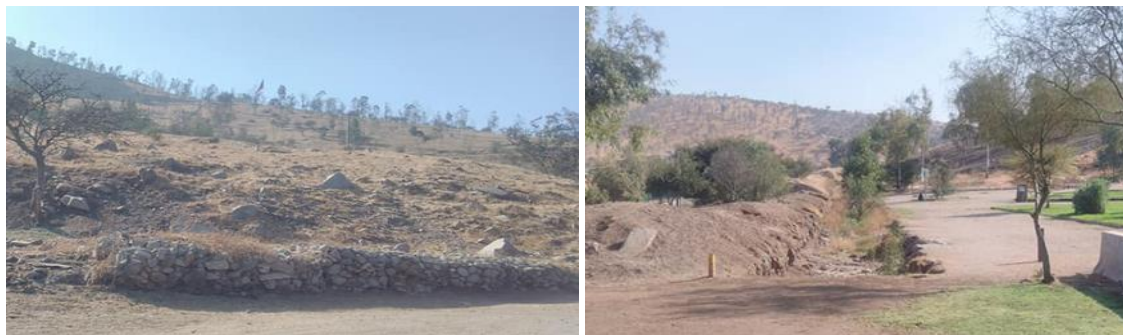
Existe un muro de contención en base a gaviones frente al lóbulo de deslizamiento, de 15 metros de largo, 0,60 metros de ancho y un metro de alto (Figura N° 8). Sin embargo, el frente de la remoción es mayor a las dimensiones del muro, por lo que es vulnerable a ser destruido y sobrepasado (SERNAGEOMIN, 2015: 9).

Se presenta una segunda medida de mitigación consistente en una zanja de 200 metros de largo, un metro de ancho y un metro de profundidad. No obstante, esta zanja se encuentra a 170 metros al sur-oeste de la remoción en masa, por lo que no es útil (SERNAGEOMIN, 2015: 9).

Figura N° 8: Medidas de mitigación ante el deslizamiento

La oferta actual de acciones y medidas tendientes a la gestión del riesgo por deslizamiento en el flanco sur-oeste del cerro Renca se compone de un Comité de Operaciones de Emergencia no oficializado y de dos medidas de mitigación no útiles (muro en base a gaviones y zanja de mitigación).
