Brauchen wir qualitätszertifiziertes Reet?

Michael Borriss und Rainer Borriss, Nord Reet UG Greifswald

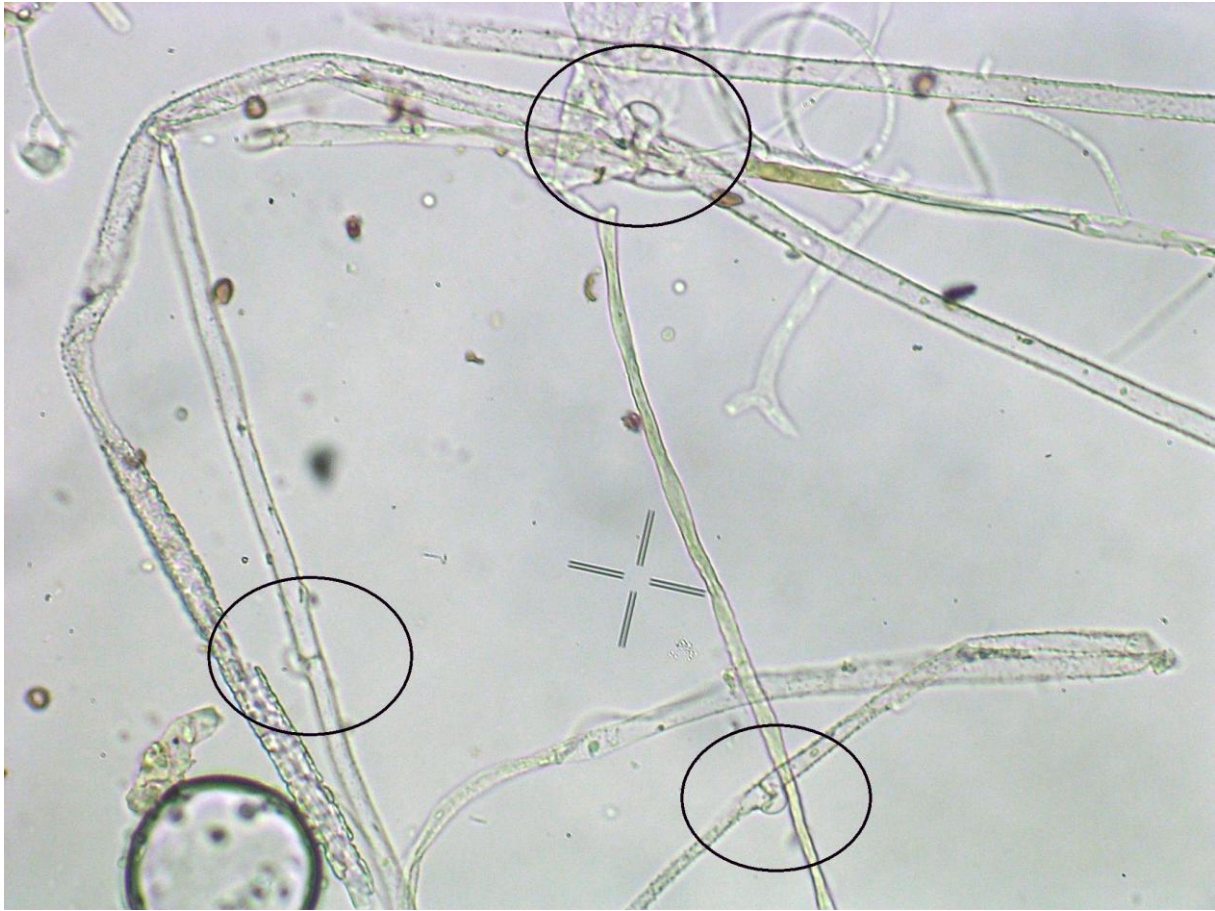
Abb.2: Die mikroskopische Aufnahme zeigt die typische Schnallenbildung der Weißfäulepilze, die von geschädigtem Reet isoliert werden können (Aufnahme Michael Borriß).

Als typisches Merkmal des von Pilzen abgebauten Reets wurde der Verlust an Halmmasse, der mit einer Verringerung der Wanddicke und einer erhöhten Wasseraufnahme-Fähigkeit einhergeht, nachgewiesen. Mikroskopische Analysen von befallenem Reet zeigten, dass Pilzgeflechte (Mycelien) sich an der Halmoberfläche netzförmig oder in Strängen ausbreiten. Bevorzugte Eintrittsstellen des pilzlichen Bewuchses sind die Bruch- und Schnittkanten der Reethalme, die Knotenbereiche (Nodien), sowie die Oberflächen der Halminnenseiten. Ein weiteres Merkmal für pilzbefallenes Reet ist eine Reduktion der Festigkeit in Form von Aufweichung und Versprödung. Druck-, Biege- und Zugfestigkeit war reduziert (9).

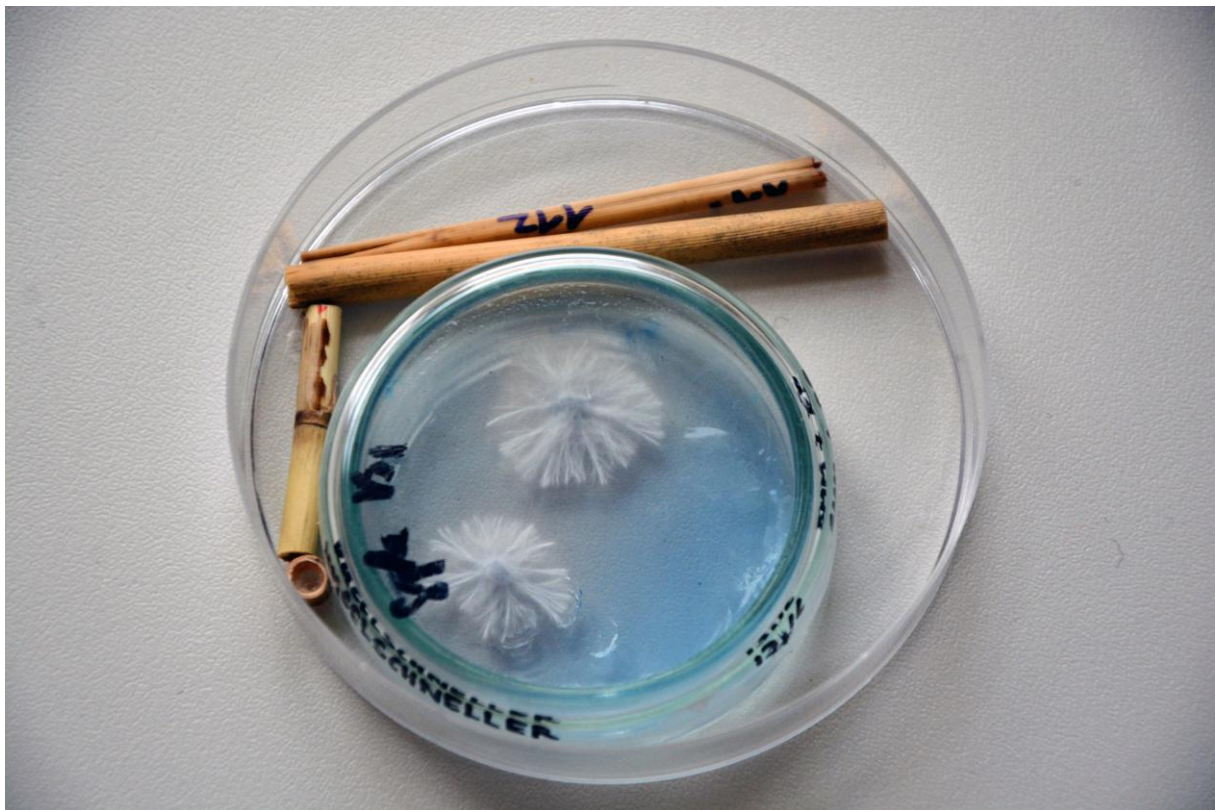
Abb.3: Laborkultur des reetabbauenden Ständerpilzes *Phlebia tremellosa* SBUG 1630 (Aufnahme: R. Sommer. Nordkurier 1. März 2016, Seite 9 - mit frdl. Genehmigung von R. Sommer)

Vorpommern isoliert werden (9, Tabelle 1). In vergleichenden Laboruntersuchungen wiesen der Zinnoberschwamm *Pycnoporus cinnabarinus* SBUG 1044, der allerdings eher selten auf Reetdächern vorkommt, und *Phlebia tremellosa* SBUG 1630, bekannt als Gallertfleischiger Fältling (Abb. 3), die höchsten Abbauleistungen auf. Ebenso wie *Mycena* (Helmlinge) verursachen diese Pilze die sogenannte Weißfäule und besitzen die enzymatische Fähigkeit zum Abbau von Lignin, Zellulose und Hemizellulose (11).

Die Besonderheit des Testes besteht darin, dass nicht eine zufällige Mischung natürlicher Mikroben, sondern mit dem Weißfäulepilz *Phlebia tremellosa* SBUG 1630 ein ausgewählter Testpilz, dessen Abbaueffizienz in einem optimierten Testsystem eine gute Korrelation zur Reetqualität aufweist, eingesetzt wird (13). Diese Korrelation konnte z.B. bei dem Einsatz von *Pycnoporus cinnabarinus* nicht erhalten werden. Weißfäulepilze der Gattung *Mycena* ergeben zwar eine gute Korrelation, sie entwickeln sich aber auf Reetproben wesentlich langsamer als *Phlebia tremellosa*. (8, 9). In zahlreichen Untersuchungen hat sich gezeigt, dass der biologische Test für eine sichere Bewertung der Reetqualität unverzichtbar ist und nicht durch die alleinige Bestimmung physikalischer oder chemischer Parameter einschließlich des C-N Verhältnisses, Lignin-Gehalt oder Biegefestigkeit gleichwertig ersetzt werden kann (9). Nachteil des Testes ist der vergleichsweise hohe Zeitaufwand. Aus diesem Grund werden von der Nord Reet UG weitere Untersuchungen zur Optimierung des Testsystems durchgeführt (siehe nachfolgenden Abschnitt).

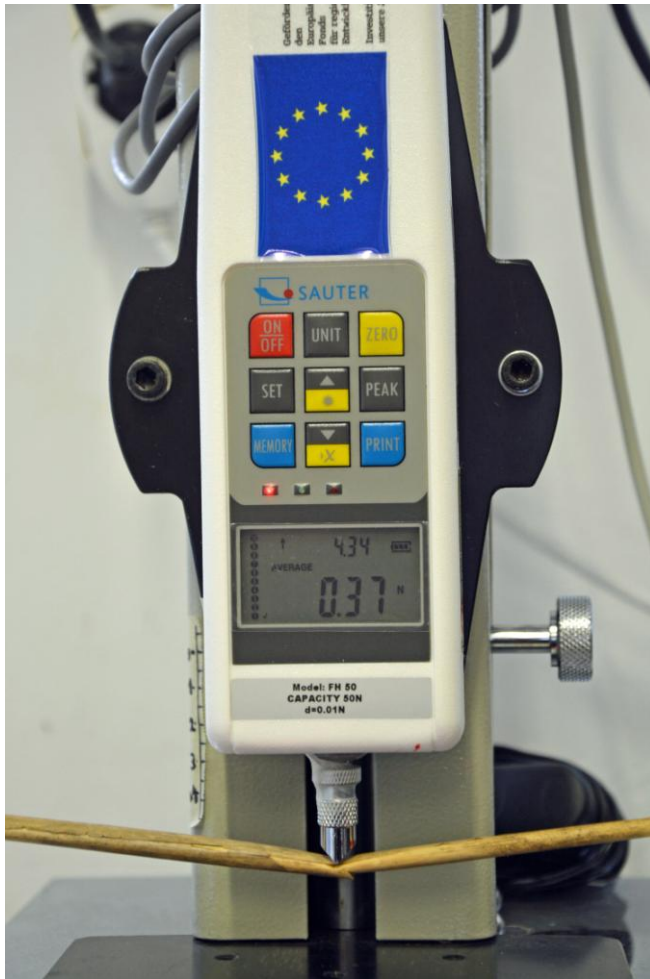
Abb.4: Teststand mit dem Kraftmessgerät (50N) zur Messung der Biegefestigkeit im Labor der Nord Reet UG (Aufnahme: R. Sommer. Nordkurier 1. März 2016, Seite 9 - mit frdl. Genehmigung von R. Sommer)

Während Zugversuche keine interpretierbaren Ergebnisse lieferten und sich zudem die Einbettung der Halmenden als sehr aufwendig erwies, wurden Biegeversuche, die von der Bundesanstalt für Materialforschung und –prüfung (BAM) vorgenommen wurden, als erfolgsversprechend eingeschätzt. Das Maß der **Biegefestigkeit** des Halmes wird dabei aus dem Quotienten von Kraft und Weg im elastischen Bereich berechnet (5). Es konnte gezeigt werden, dass einzelne Reetchargen sich hinsichtlich der physikalischen Parameter Biege- und Bruchfestigkeit (=Bruchkraft) deutlich unterscheiden (9). Eine Weiterentwicklung des Testes wurde von Nord Reet UG vorgenommen, die eine vereinfachte Bestimmung der Parameter **Bruchkraft** und Biegefestigkeit (Biegsamkeit) erlaubt (Abb.4). Neben der **Halmwanddicke (Rohdicke)** ist auch die **Kapillarität** (Wasseraufnahmevermögen) ein Indikator für hochwertiges Reet. Eine gute Korrelation wurde zwischen Halm-Durchmesser und Halmwanddicke nachgewiesen (12), so dass eine einfache Bestimmung des Halm-Durchmessers anstelle der aufwendigen Bestimmung der Halmwanddicke ausreichend sein sollte.

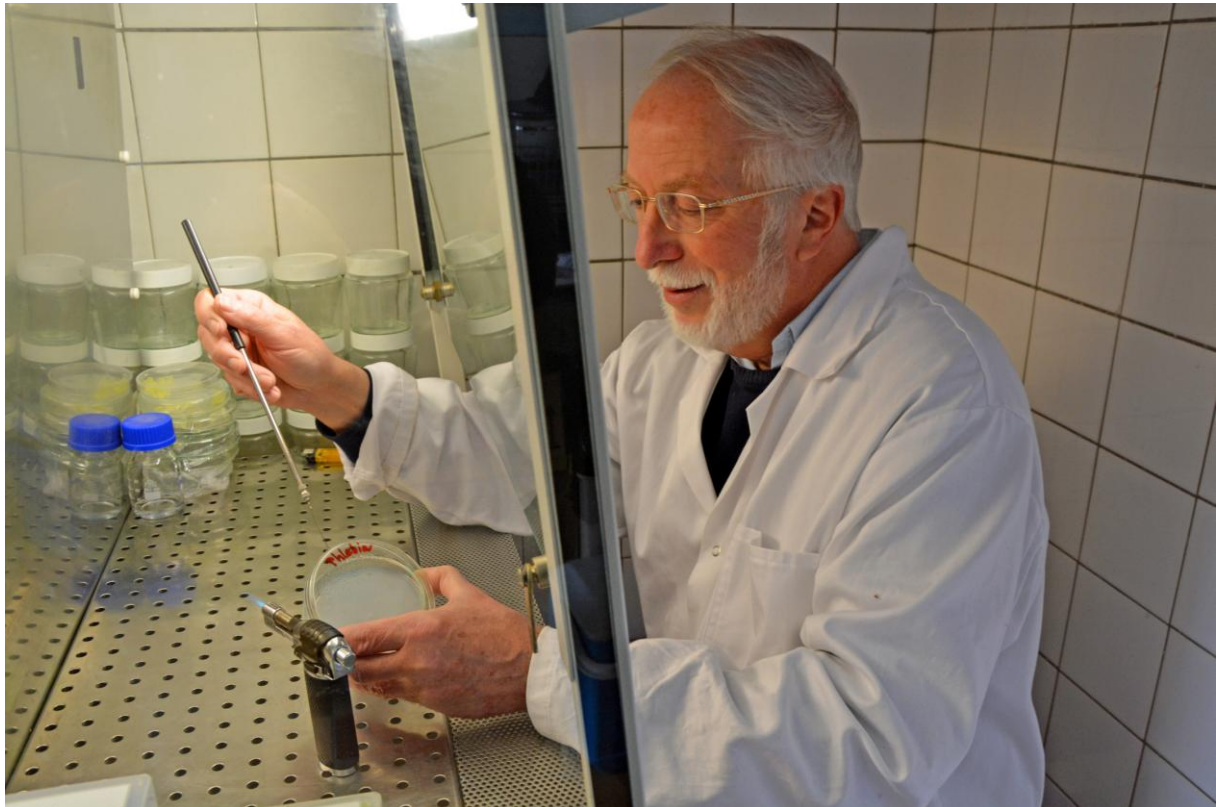
Abb.5: Die Nord Reet UG führt Bestimmungen zum biologischen Abbau von Reet durch (Aufnahme: R. Sommer. Nordkurier 1. März 2016, Seite 9 - mit frdl. Genehmigung von R. Sommer)

Prüfverfahren durch objektiv-wissenschaftlich begründete, aber auch praxistaugliche, Methoden zu ersetzen (Abb. 5). Wir führen Reet-Qualitätsuntersuchungen sowohl vor dem Verlegen als Dachreet, als auch Nachweise für ligninolytische Pilze auf Reetdächern durch, um - in Zusammenarbeit mit öffentlich bestellten und vereidigten Sachverständigen des Reethandwerks - die Gefährdung bzw. den Grad der Verrottung des auf den Dächern vorhandenen Reets exakt einzuschätzen und dem Hausbesitzer Hinweise für abzuleitende Maßnahmen zu geben.

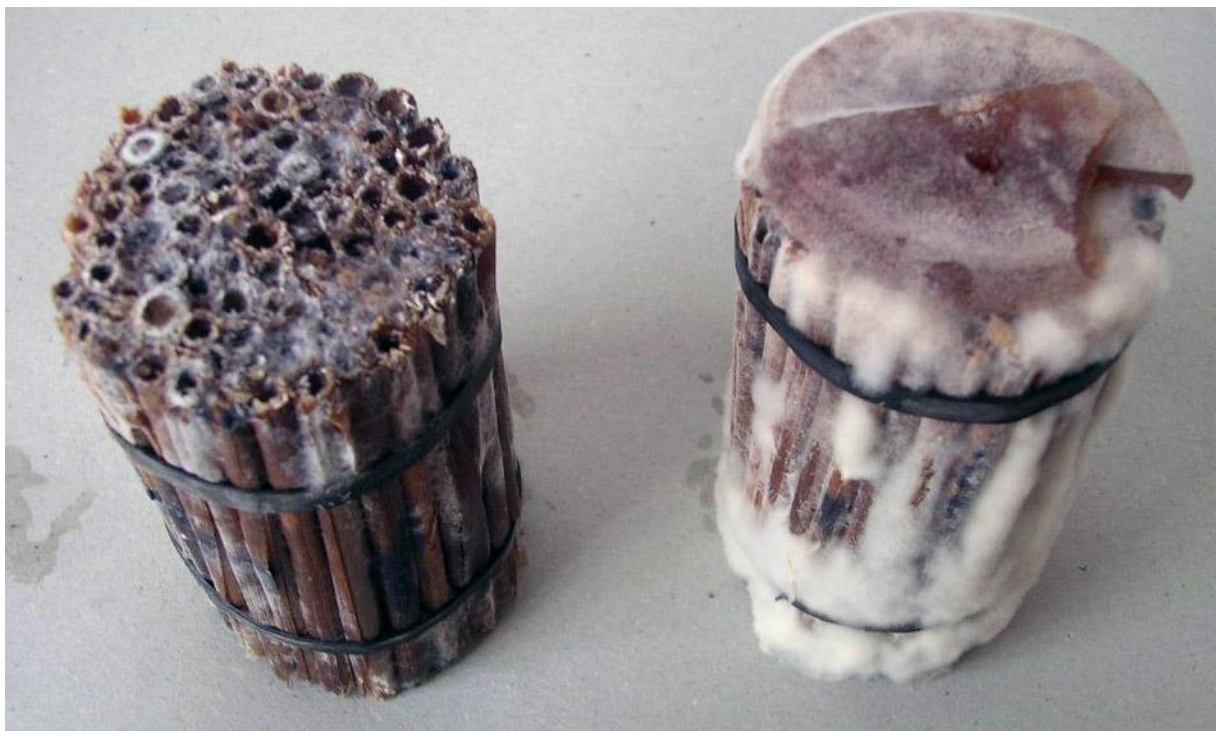
Abb.6: Teilweise abgebautes Probekörperkollektiv zweier Reetchargen mit dem etablierten Myzel des Braunfäulepilzes *Gloeophyllum trabeum* MB2 nach 45 Tagen Inkubationszeit. Die Inkubation mit dem Teststamm führt bereits nach 21 Tagen zu einem deutlichen Masseverlust des Reet-Probekörpers (Aufnahme: M. Borriss 2015)

Hauptkritikpunkt an der gegenwärtigen Testmethode zur Bestimmung der Widerstandsfähigkeit des Reets gegenüber pilzlichem Abbau ist der dafür benötigte Zeitraum. Ursprünglich wurden für den Abbautest mit *Phlebia tremellosa* bis zu 75 Tage veranschlagt (10). Durch die Verwendung des Balken-Blättlings *Gloeophyllum trabeum* MB2 (Abb. 6), bekannt für die Verursachung einer intensiven Braunfäule, und durch eine Optimierung der Testbedingungen konnten wir die Zeitdauer des Testes signifikant auf 3-4 Wochen verkürzen (9). Wiederholte Vergleichsuntersuchungen haben gezeigt, dass die mit beiden Pilzen erhaltenen Ergebnisse übereinstimmend sind, so dass eine generelle Anwendung von MB2 für
