Untersuchungsbericht

Zusammenprall Z 3206 mit PKW auf EK km 15,705 zwischen Bf Pettenbach
und Bf Steinachbrücke am 31. Mai 2017
GZ.: BMVIT-795.386-IV/SUB/SCH/2017

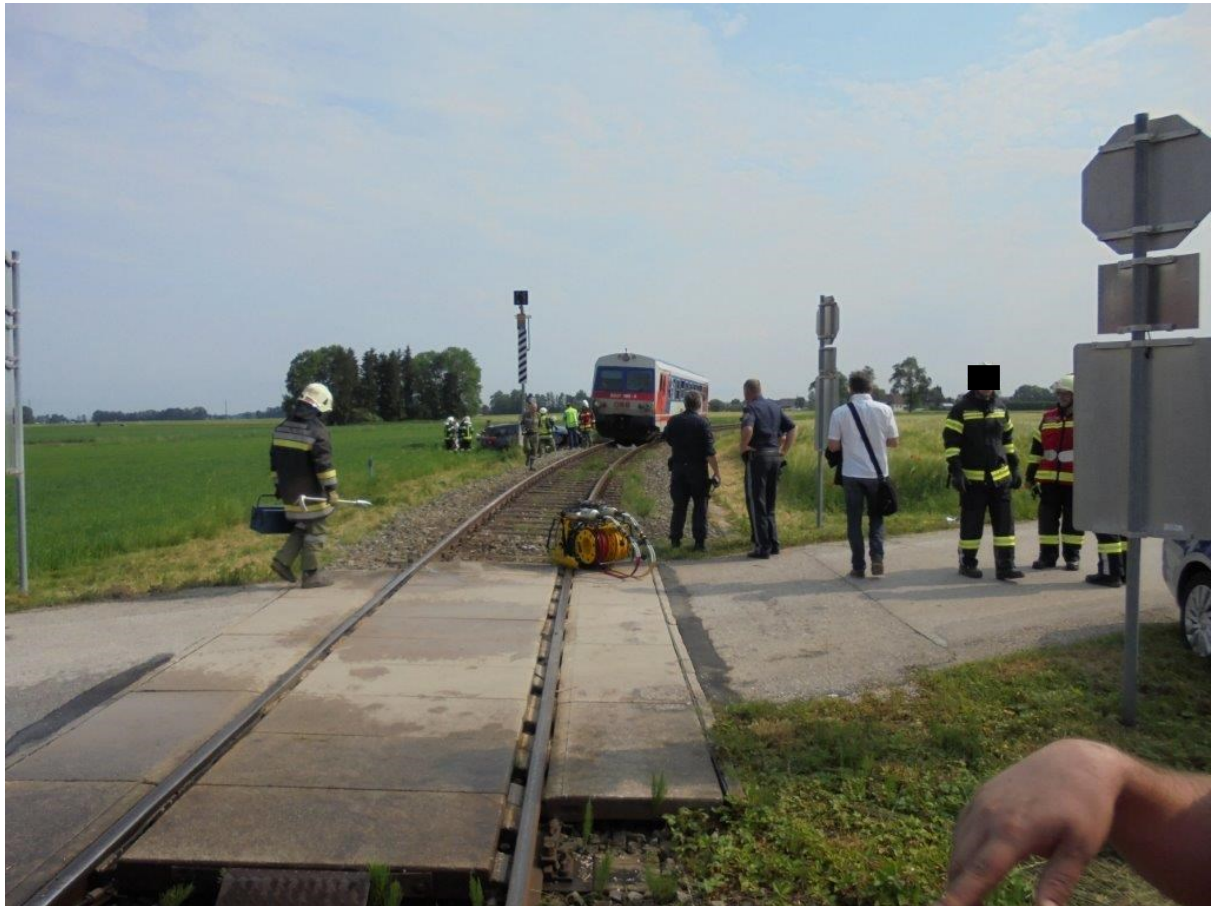
Abbildung 7: EK km 15,705, Standort Z 3206

Der in Fahrtrichtung des Z 3206 von rechts kommende PKW konnte die EK nicht rechtzeitig verlassen und es kam, trotz sofort eingeleiteter Schnellbremsung durch den Triebfahrzeugführer beim Erkennen der Gefahr, zum Zusammenprall. Dabei wurde der PKW an der linken Fahrzeugseite vom Schienenfahrzeug frontal erfasst und ca. 34 m mitgeschleift, wobei er infolge mit der rechten Fahrzeugseite mit einem in Fahrtrichtung links stehenden Eisenbahnkreuzungsüberwachungssignal (EKÜS) im km 15,661 kollidierte. Dadurch wurde er ca. 180° um die Hochachse gedreht.

Es kam zu keiner Entgleisung von Z 3206.

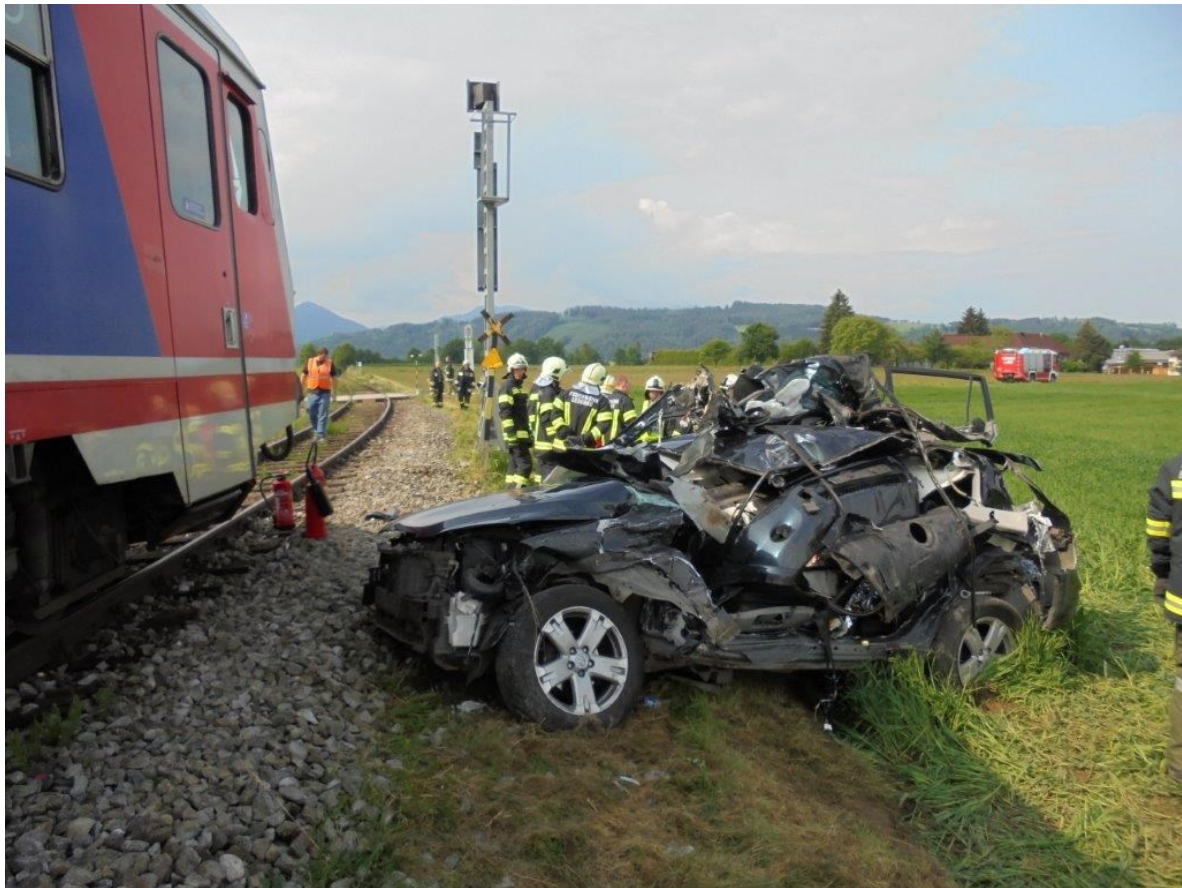
Abbildung 9: Lage und Schadensausmaß PKW

Am PKW entstand erheblicher Sachschaden, der Triebwagen wurde frontseitig beschädigt. Es kam zu keiner Entgleisung.
