# Untersuchungsbericht

Bundesanstalt für Verkehr  
Sicherheitsuntersuchungsstelle des Bundes

GZ: BMVIT-795.355-IV/BAV/UUB/SCH/2014

**Kollision der Nebenfahrt Z 99962 mit einem  
Mitarbeiter des Instandhaltungsdienstes im  
Bf Steinfeld im Drautal am 8. Jänner 2014**

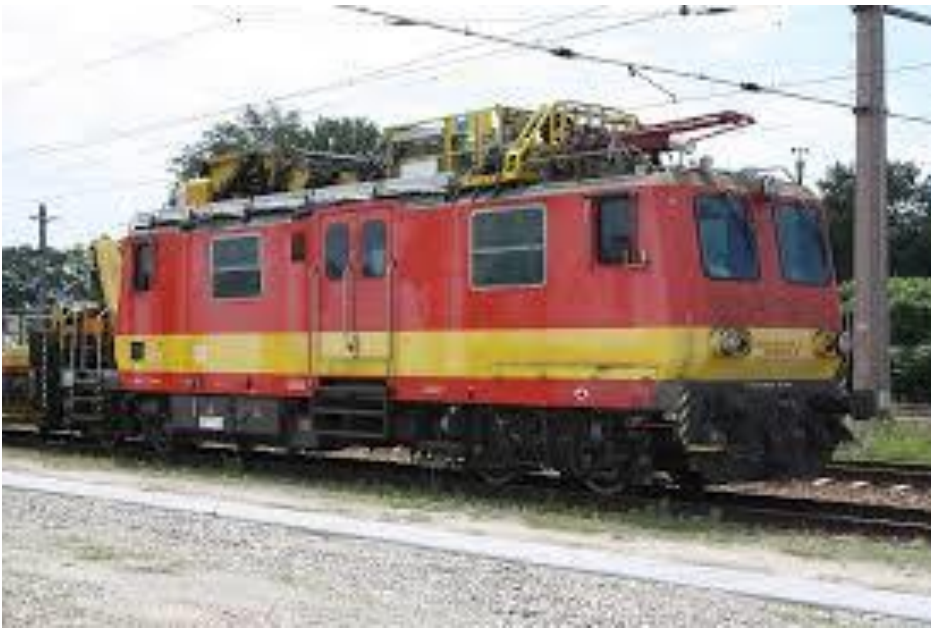
Abbildung 4 SKI 99 81 9131 523-8 (Quelle IM)

SKI-Fahrt	Z 99962
Triebfahrzeug, Triebwagen, Triebzug	Motorturmwagen MTW 100
UIC-Nummer	99 81 9131 523-8
Zuglauf	Bf Lienz – Bf Spittal-Millstättersee
Gesamtmasse	63 t
Gesamtlänge, Gesamtzuglänge	16,64 m
Buchfahrplan / Fahrplanmuster	Fahrplanheft für Nebenfahrten Heft 9, Muster 407/1
Fahrplanhöchstgeschwindigkeit	120 km/h
Fahrzeughöchstgeschwindigkeit Eigenfahrt	120 km/h
Bremshundertstel erforderlich / vorhanden	104 % / 124 %
Besetzung	1 SKI-Führer/-Fahrer, 3 Servicetechniker des IM
Einstellungsregister	Eintragung vorhanden
Revisionsanschrift	6 REV KD 01.09.2010
Letzte Überprüfung gemäß DB 663	22.07.2013 durch Werkstätte

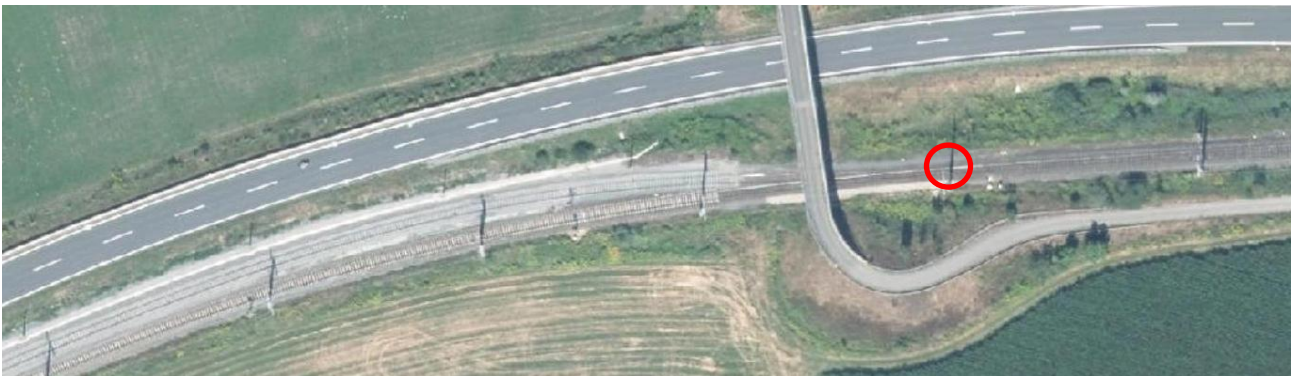
**Abbildung 8** Luftbild der Unfallstelle (Quelle KAGIS © Land Kärnten)

Aufgrund des starken Bodennebels (Sichtweite ca. 50 m, Aussage des SKI-Führer/-Fahrer) und der örtlichen Gegebenheiten (in Fahrtrichtung leichter Rechtsbogen und Straßenbrücke) erkannte der SKI-Führer/-Fahrer bei der Ausfahrt aus Gleis 1 erst im letzten Moment zwei Personen im Gleisbereich. Eine Person befand sich außerhalb des Gefahrenbereiches, die zweite Person befand sich jedoch in der Gleismitte bei der Weiche 51 in km 225,825.

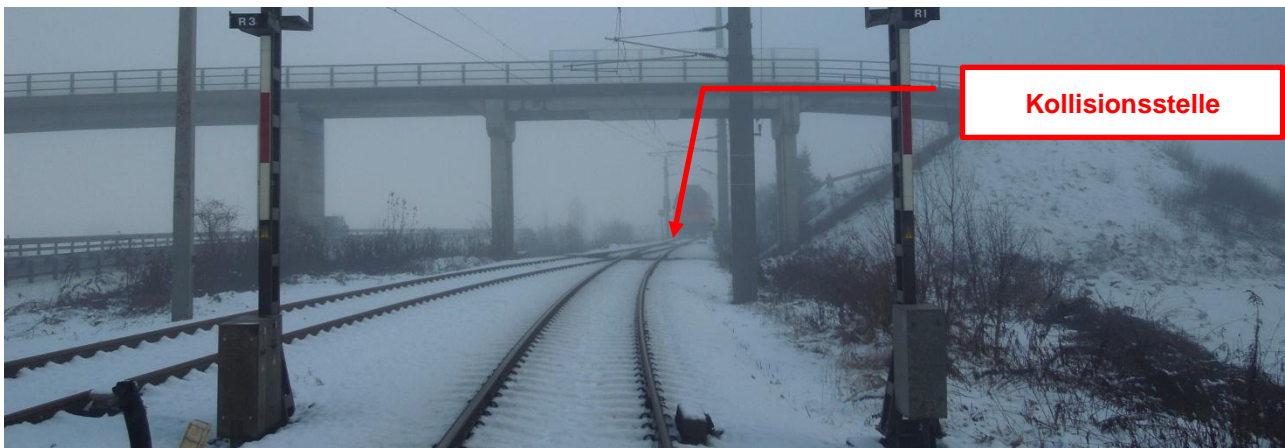
**Abbildung 9** Unfallstelle ca. 2 Stunden nach der Kollision (Quelle IM)

Der SKI-Führer/-Fahrer gab sofort Signal "ACHTUNG" ab und leitete eine Schnellbremsung ein. Die Kollision mit der Person im Gefahrenraum konnte nicht verhindert werden. Der Mitarbeiter des IM wurde von dem in Fahrtrichtung linken Puffer des SKI erfasst und nach links ca. 27 Meter in einen angrenzenden Graben geschleudert. Die zweite Person außerhalb des Gefahrenbereiches wurde vom SKI nicht erfasst.

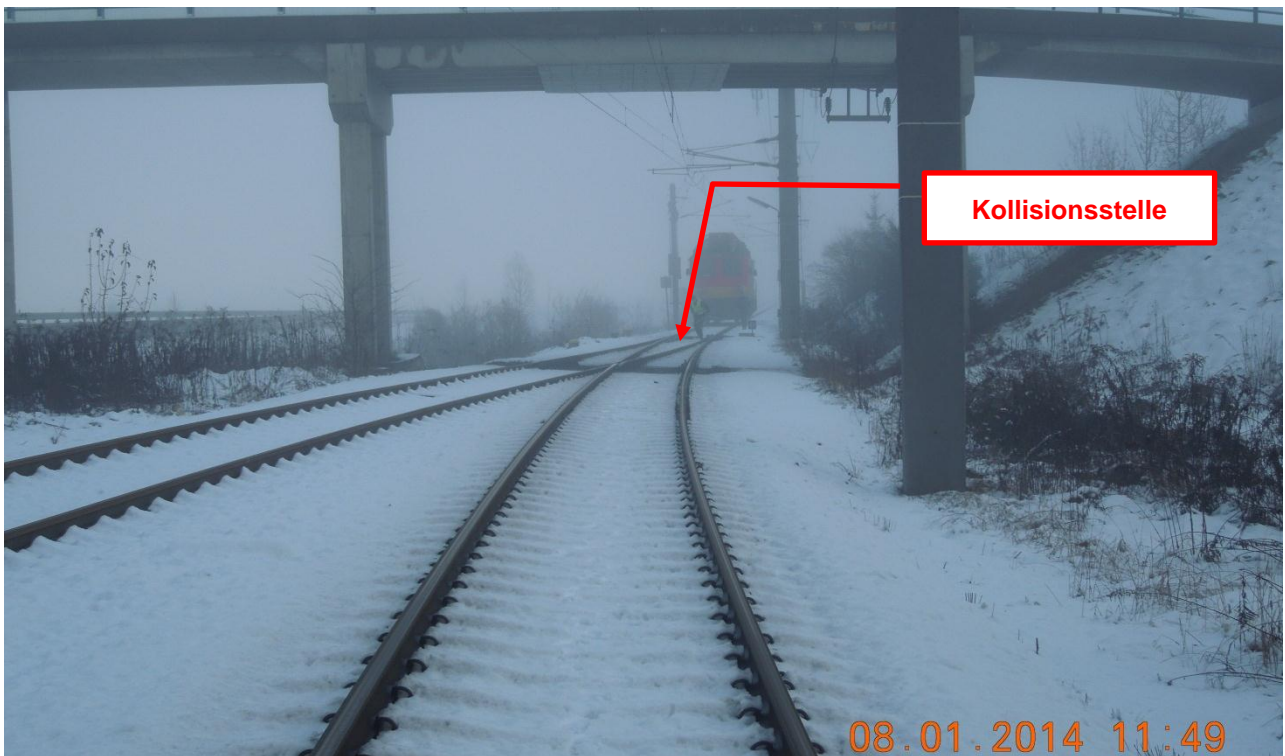
**Abbildung 10** Unfallstelle ca. 2 Stunden nach der Kollision - Detail (Quelle IM)

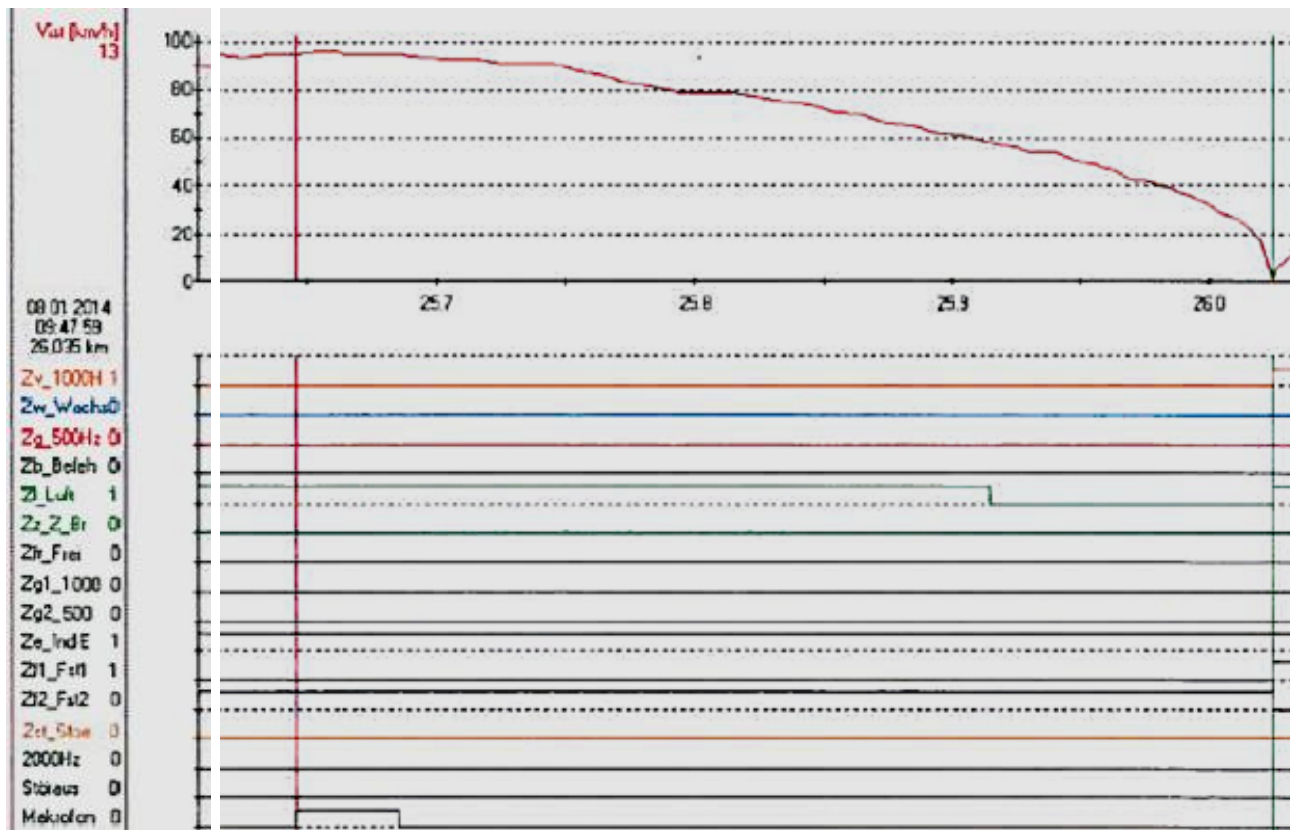
Abbildung 15 Datenschreiber 2 des Tzf (Quelle ECM)

Die Aufzeichnungen der beiden Datenspeicher decken sich, dadurch kann eine Manipulation ausgeschlossen werden. Die Daten zeigen, dass keine Überbrückungen aktiv waren zudem befanden sich alle Zugsicherungssysteme in der wirksamen Stellung.

Die Bremsung wurde um 09:45.30 Uhr bei einer Geschwindigkeit von 95 km/h eingeleitet.

Zu diesem Zeitpunkt wurde auch der akustische Signalgeber (Signal „ACHTUNG“) betätigt. Nach 26 Sekunden und einer dabei zurückgelegten Strecke von 380 Meter war der SKI zum Stillstand gekommen.
