ZUSAMMENPRALL Z 62580 MIT PKW

am 21. März 2012

**Österreichische Bundesbahnen
Strecke 45701
zwischen Bf Wolfsberg und
Bf Sankt Stefan im Lavanttal
EK km 51,567**

Untersuchungsbericht

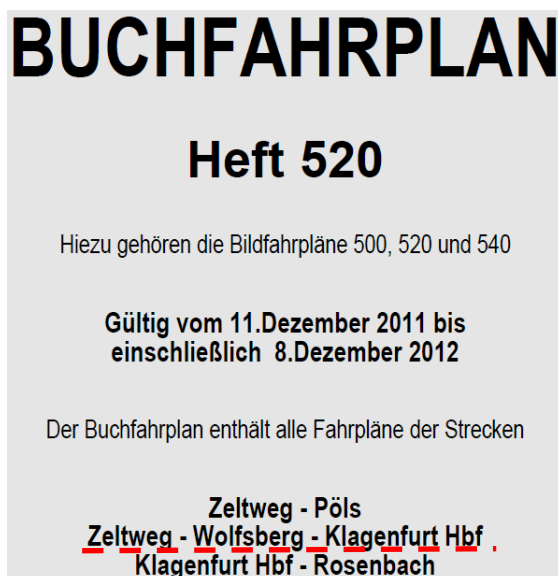
Abbildung 4 Auszug aus Buchfahrplan Heft 520 – Quelle IM

Die zulässige Geschwindigkeit laut Auszug aus Buchfahrplan Heft 520 des IM, betrug 50 km/h.

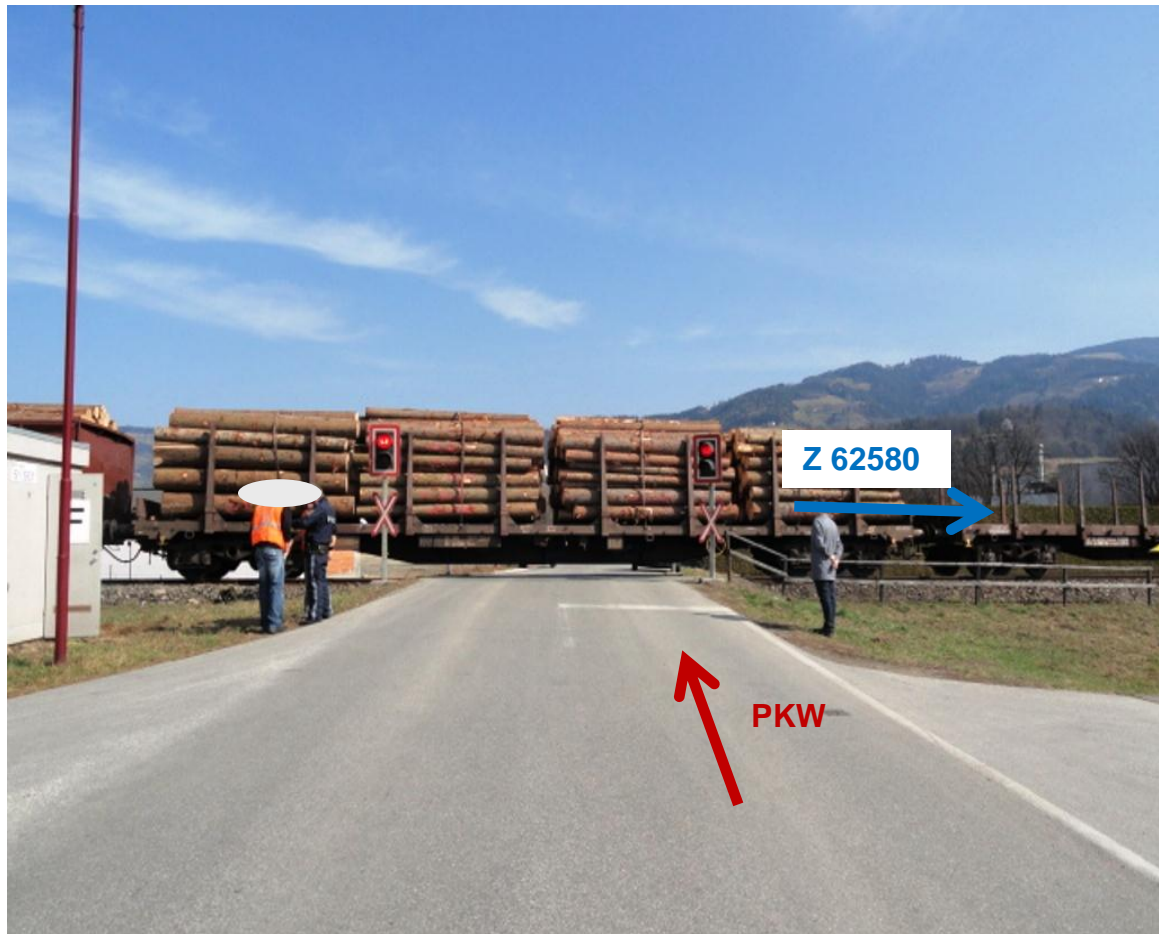
Der PKW in Fahrtrichtung von Z 62580 von „links“ kommend, näherte sich auf der Gemeindestraße aus Richtung Ortszentrum Wolfsberg der ordnungsgemäß mit Lichtzeichen gesicherten EK im km 51,567 und versuchte diese trotz Rotlicht zu überqueren.

Abbildung 6 Blick auf EK in Fahrtrichtung des PKW - Quelle IM

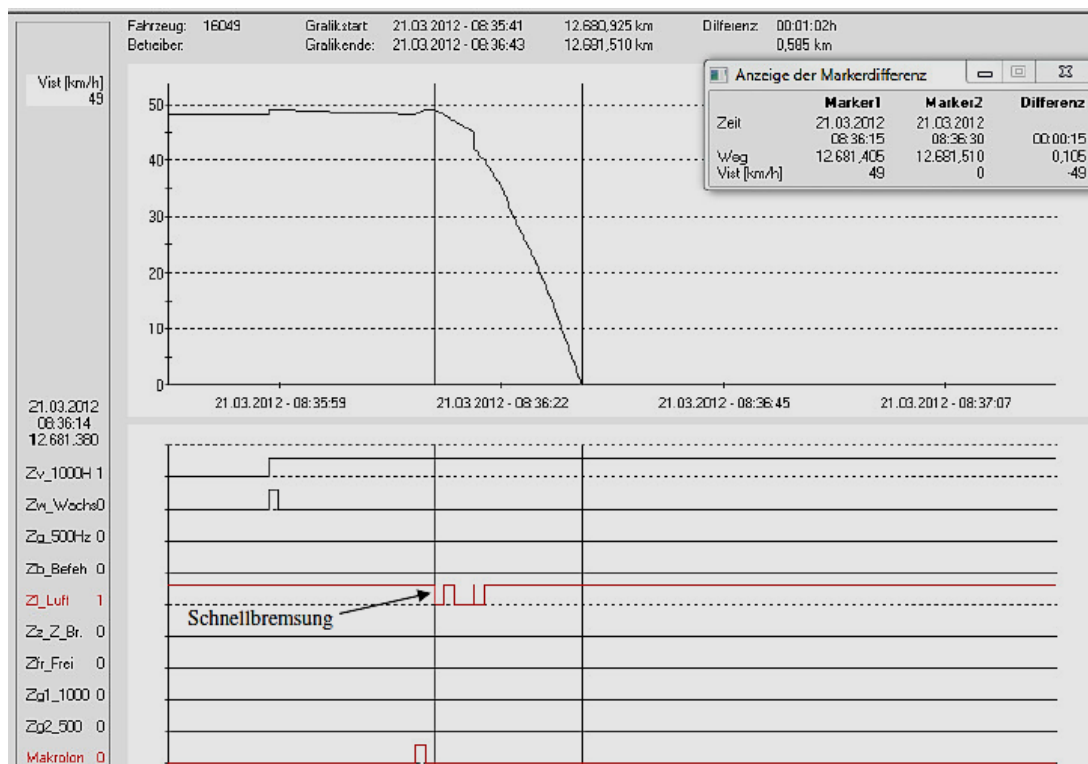
Abbildung 10 Zeitbezogene Auswertung Registriereinrichtung Tzfz 2016 049-6

Um ca. 08:36 Uhr (entspricht 09:36 Uhr) erfolgte bei einer Geschwindigkeit von 49 km/h eine Schnellbremsung. Der Bremsweg betrug ca 105 m.

Die registrierte Uhrzeit entspricht MEZ ("Winterzeit").

Die zulässige Geschwindigkeit wurde von Z 62580 eingehalten.
