## ZUSAMMENPRALL DES ZUGES 2127 MIT PKW

**am 29. Oktober 2007**

**Österreichische Bundesbahnen  
Strecke 10901  
Eisenbahnkreuzung km 102, 763  
zwischen Hötzelstdorf-Geras und Irnfritz**

**BMVIT-795.085-II/BAV/UUB/SCH/2007**

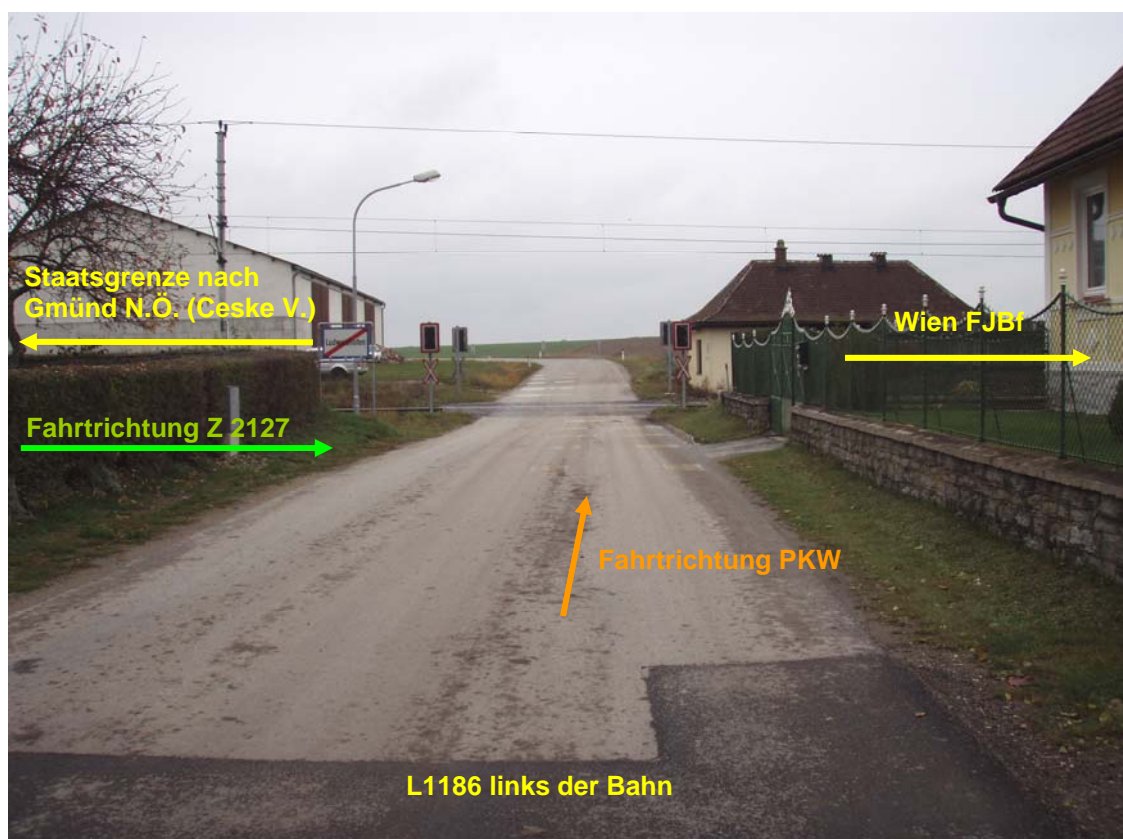
Die Eisenbahnkreuzung befindet sich außerhalb des Ortsgebietes von Ludweishofen im Straßenverlauf der L1186. Diese quert die Eisenbahnstrecke in einem Winkel von ca. 90°. Die Sichtverhältnisse zum Zeitpunkt des Vorfalles waren durch dichten Nebel eingeschränkt. Es sind bereits einengende Bodenmarkierungen für die Teilnehmer des Straßenverkehrs auf der L1186 beidseits der Bahn vorhanden.

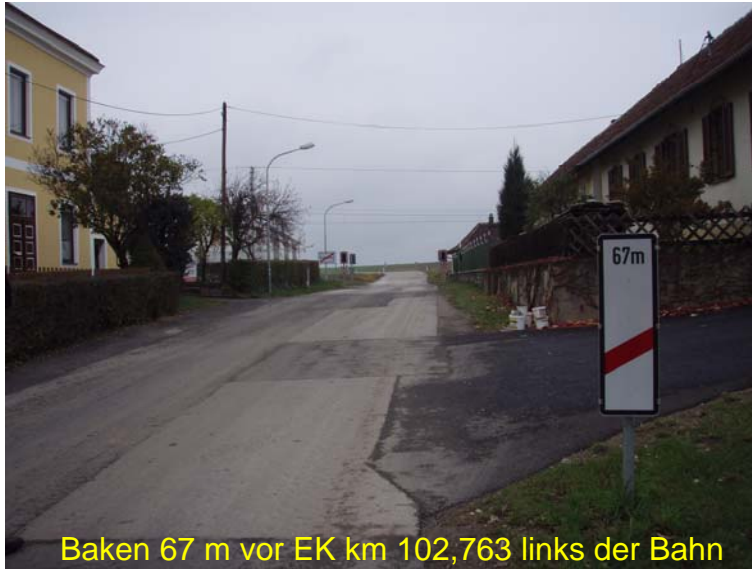
Baken 67 m vor EK km 102,763 links der Bahn

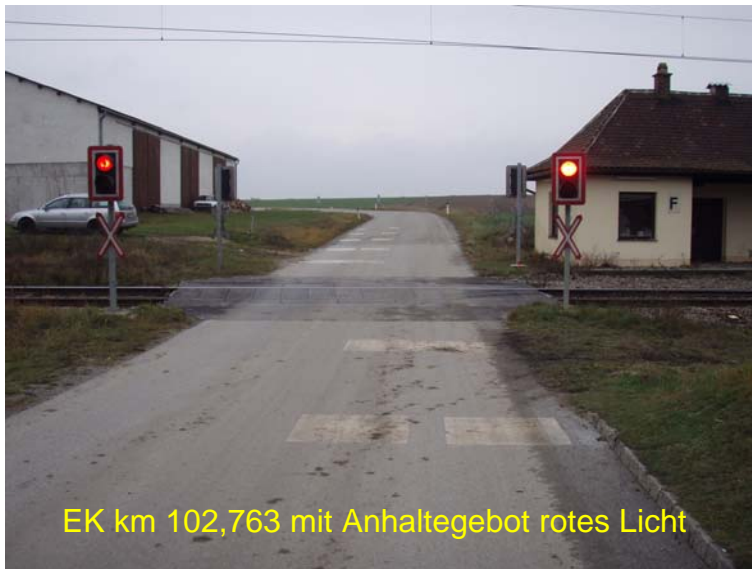
EK km 102,763 mit Anhaltegebot rotes Licht

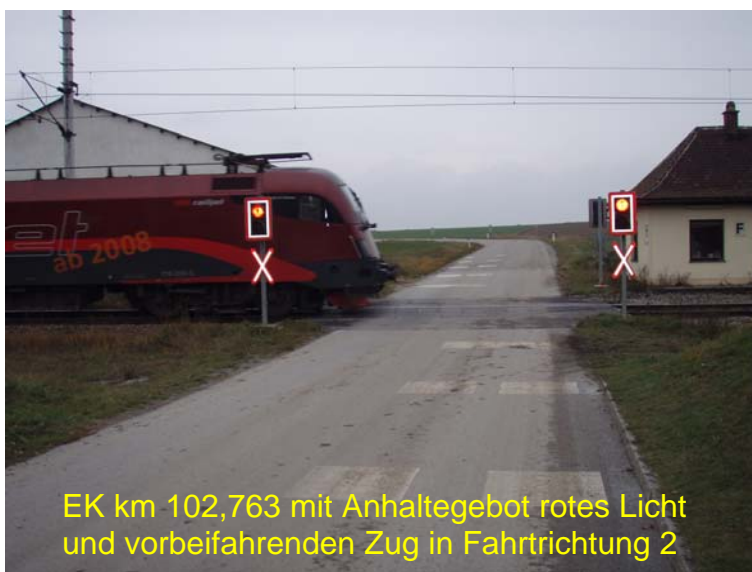
EK km 102,763 mit Anhaltegebot rotes Licht  
und vorbeifahrenden Zug in Fahrtrichtung 2
