**Consorts YANGUI**823 Chemin de Graffine
13530 TRET**A l'attention de Consorts YANGUI**Remis contre accusé de réception (voir dernière
page de ce rapport)**ETAT MENTIONNANT LA PRESENCE OU L'ABSENCE DE MATERIAUX ET PRODUITS
CONTENANT DE L'AMIANTE DANS LES IMMEUBLES BATIS**

N° de dossier :
DSDT2110534Date d'intervention : 27/10/2021
Date commande : 27/10/2021
Date d'émission : 27/10/2021**Renseignements relatifs au bien**

Propriétaire	Photo générale (le cas échéant)	Commanditaire
Nom - Prénom : Consorts YANGUI Adresse : 823 Chemin de Graffine CP - Ville : 13530 TRET Lieu d'intervention : Maison - R+1 - 6 Pièces 823 Chemin de Graffine 13530 TRET		Nom - Prénom : Consorts YANGUI Adresse : 823 Chemin de Graffine CP - Ville : 13530 TRET N° de commande :

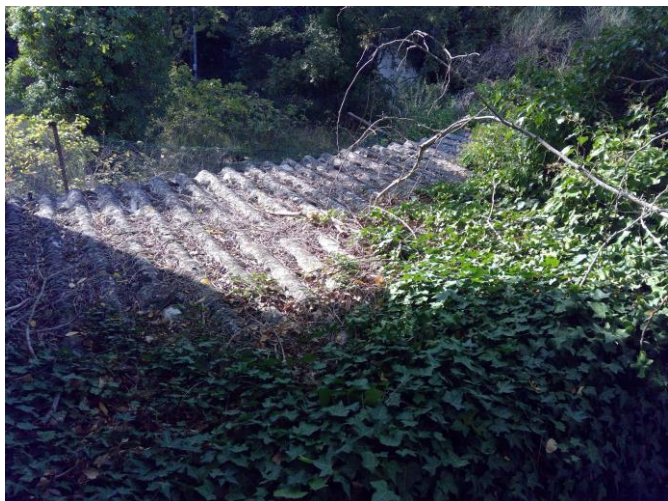
Photographie n° 5	Photographie n° 6

Plaques sous-tuiles amiante ciment en couverture	Conduits amiante ciment

Dans le cadre de la mission décrite en tête de rapport - il a été repéré des matériaux et produits contenant de l'amiante. Les plaques sous tuiles situées en couverture du poulailler, de la dépendance, du poste chasse et de la niche sont de type amiante-ciment. Les panneaux du WC extérieur sont de type amiante-ciment. Des conduits visibles en toiture sont de type amiante-ciment. Evaluation périodique à prévoir EP.*
