Lors de notre sixième séance, notre équipe a réalisé d'importants progrès dans la mise en place du nouveau système d'aspiration pour le robot nettoyeur intelligent. Cependant, cette étape n'a pas été exempte de défis techniques, en particulier lors de la manipulation de la boîte en plastique et de la fixation du ventilateur et du tuyau.

COMPTE RENDU

--6--

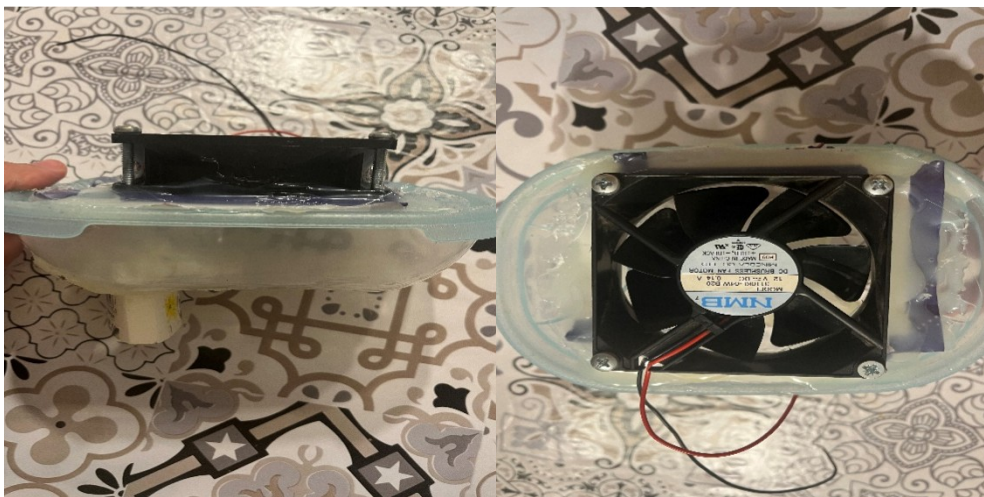
La tâche principale de la séance était la mise en place de la boîte en plastique fermée, contenant l'aspirateur et le tuyau. Cette opération a demandé un investissement important en temps, en raison de la résistance de la boîte en plastique lors de la découpe. Les problèmes techniques rencontrés, notamment pour couper des morceaux de la boîte sans l'endommager, ont exigé une approche minutieuse.

La fixation du ventilateur et du tuyau (réalisé à partir d'un déodorant coupé et nettoyé) sur la boîte en plastique a également présenté des défis. Les ajustements ont été nécessaires pour garantir une fixation solide tout en préservant l'intégrité de la boîte. Malgré ces difficultés, le dispositif a été assemblé avec succès et sera fixé sur le châssis ultérieurement.

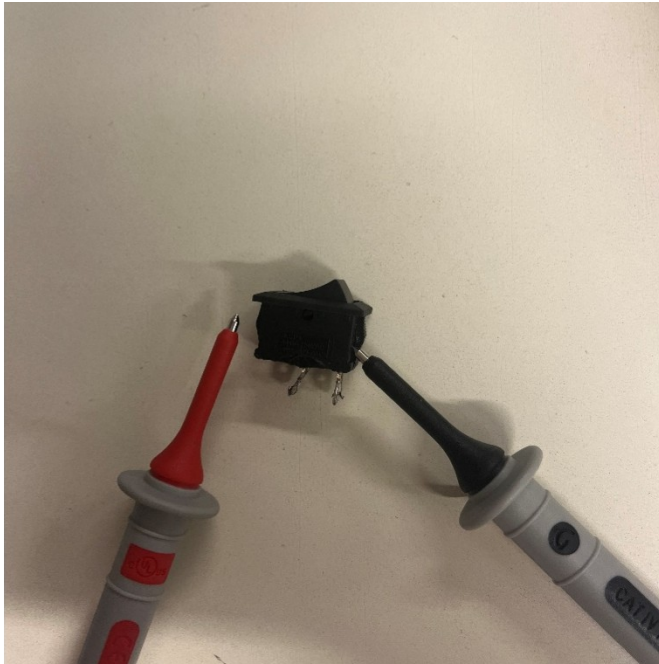
La séance a été ponctuée de problèmes techniques, notamment liés à la découpe de la boîte en plastique et au montage/démontage du dispositif. L'interrupteur a subi des dommages, mais une vérification à l'oscilloscope a confirmé sa fonctionnalité, montrant une résistance de 0 ohm lorsqu'il est fermé. Malheureusement, mon binôme est tombée malade et a dû
