RECORRIDO DE INSPECCIÓN: ZORZAL

FECHA DE VISITA:	06/02/2024
DIRECCIÓN:	Diagonal 4D sur # 2C - 83, Soacha, Cundinamarca

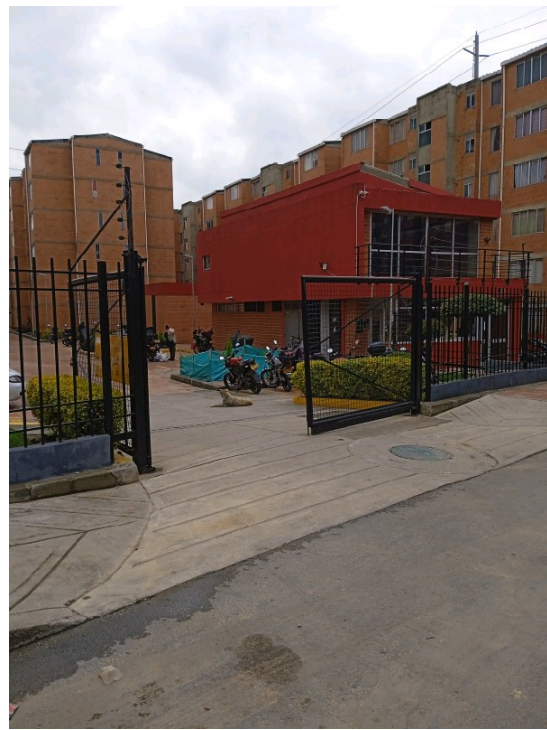
<p>¿CUENTA CON PLANTA ELÉCTRICA? ¿CUANTAS?</p>	<p>No</p>
<p>ZONAS DE CIRCULACIÓN VEHICULAR</p>	<p>Las zonas de circulación vehicular están debidamente señalizadas de marcadas de buena amplitud y no se mezclan con senderos peatonales para el acceso a las unidades residenciales sin embargo no hay señalización para los cruces seguros entre las salidas de las torres al sendero peatonal que debe desembocar a la salida de portería</p>
<p>ZONAS DE CIRCULACIÓN PEATONAL</p>	<p>La zona de circulación peatonal han sido diseñadas para el ingreso seguro de personas con discapacidad se encuentran ramplas colocadas en ingreso de cada torre y se evidencia que las zonas de desplazamiento están en baldosa y en adoquín lo cual evita riesgo de caída por deslizamiento lo cual es un punto favorable en los senderos peatonales de la copropiedad</p>

<p>SALIDAS DE EMERGENCIA</p>	<p>La copropiedad cuenta con una sola salida de emergencia la cual es la salida vehicular allí se evidencia que no hay ninguna condición de riesgo al evacuar ni obstáculos sin embargo no se evidencia una demarcación para acceso peatonal en el caso de trasteos</p>

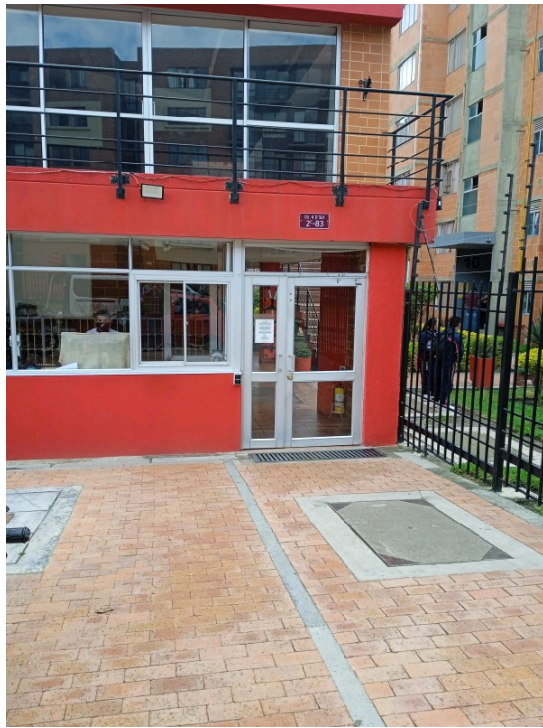
Ingreso peatonal el ingreso peatonal principal está por la portería sin embargo hay acceso peatonal para ingreso de trasteos por la zona vehicular en cuyo caso el piso no tiene una señalización por donde puedan circular las personas desligando la zona de movilización vehicular de la peatonal

El acceso vehicular es adecuado no cuenta con obstáculos para el ingreso tanto de vehículos como de motos No hay ninguna Barrera o talanquera para control de salida de vehículos como tampoco hay medios digitales de control o de marcación de ingreso y salida se maneja un sistema de apertura de puerta manual por medio del guarda de vigilancia

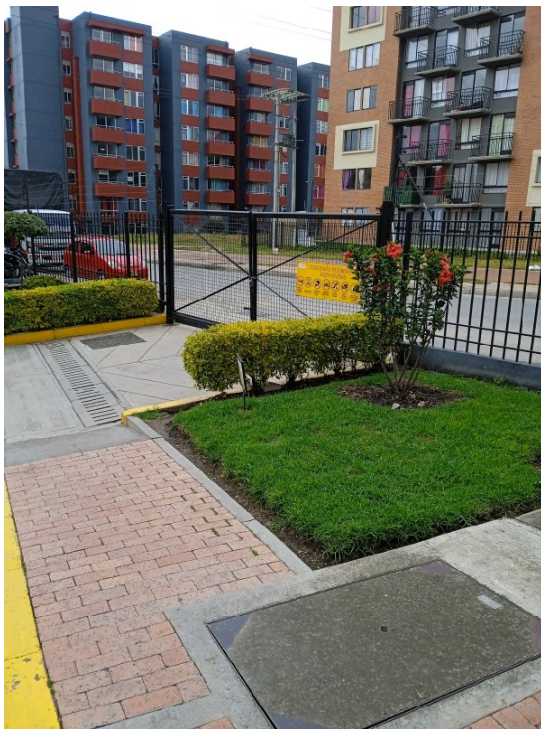
El conjunto residencial no cuenta con señalización ni iluminación ni de mercado de la ruta de evacuación
