Analisando a imagem, identifiquei os seguintes riscos no ambiente de trabalho:

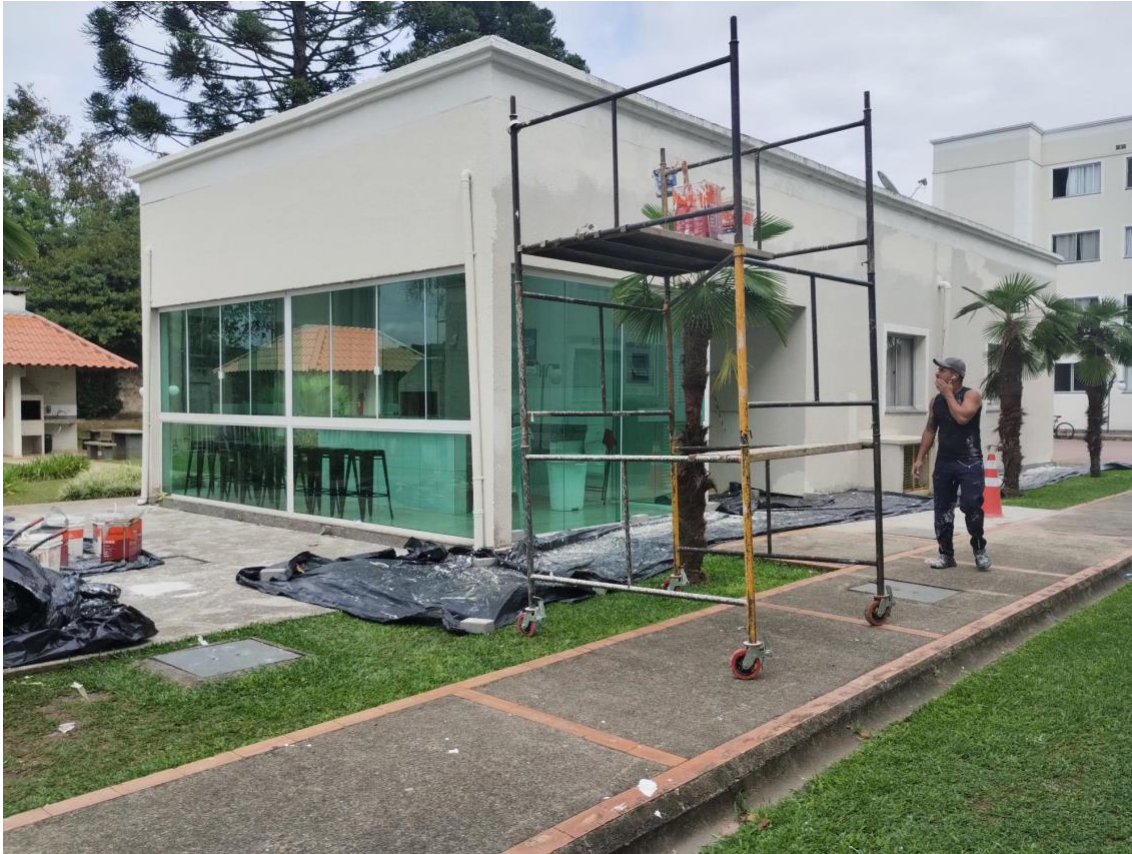
1. **Risco de queda** – O andaime possui rodízios e parece estar sem travamento adequado, o que pode causar deslocamento acidental. Além disso, não há guarda-corpos ou sistema de proteção contra quedas.

2. **Risco ergonômico** – O trabalhador parece estar sem Equipamentos de Proteção Individual (EPI) adequados, como capacete e luvas, podendo sofrer lesões durante a atividade.

3. **Risco de escorregamento** – Há lonas e objetos espalhados no chão, o que pode causar tropeços ou quedas.
4. **Risco químico** – Produtos de pintura ou revestimento podem estar sendo usados, oferecendo risco de inalação de substâncias tóxicas.

5. **Risco de choque elétrico** – Caso estejam sendo utilizados equipamentos elétricos próximos à estrutura metálica, há o risco de choque elétrico.
6. **Risco de queda de materiais** – Há materiais no topo do andaime que podem cair e atingir pessoas que estejam passando pelo local.

Fixar o andaime adequadamente para evitar deslocamento.

Usar EPIs adequados, como capacete, cinto de segurança com talabarte e luvas.

Organizar o ambiente para evitar tropeços e quedas.

Sinalizar a área de trabalho para evitar que outras pessoas circulem próximo ao local de risco.

Armazenar materiais com segurança para evitar quedas de objetos.
