# Makine Duruş Performansı Ölçümü ve ESPE Kontrol Raporu

Proje No : **C24.048**

Hat / Bölge Adı : **Jaws 1 - 12.Hat**

Makine Adı : **T4 - MCC1201**

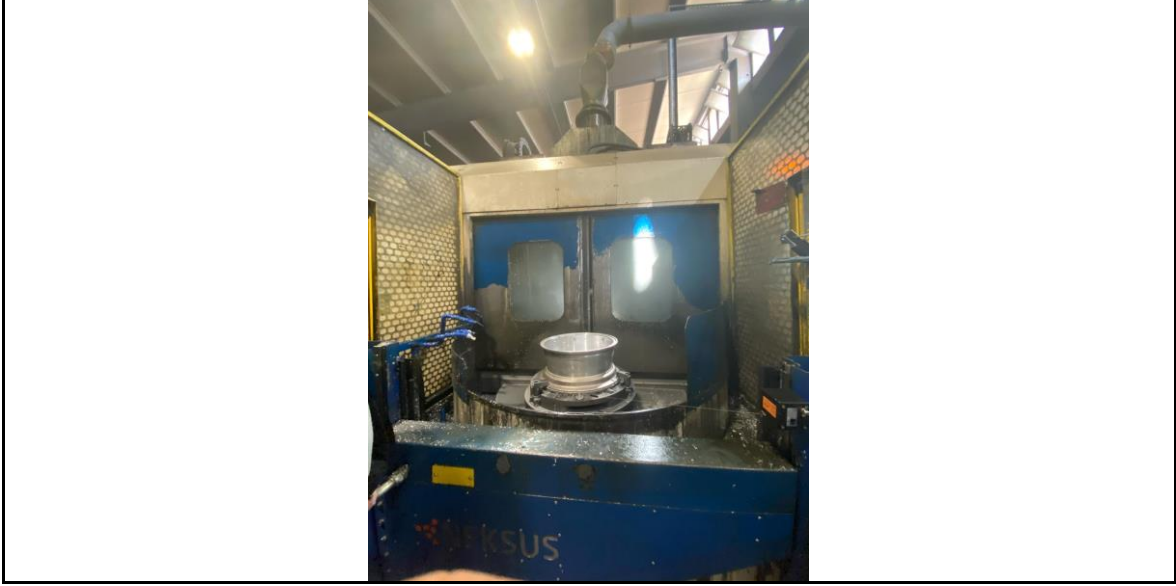
## 1. Ölçüm Yapılan Bölgenin Görseli

Evet	Hayır	Açıklama
Alt Kısım	<input checked="" type="checkbox"/>	<input type="checkbox"/>	Işık perdesi ile makine karkası arasındaki alt açıklıktan erişim vardır.
Üst Kısım	<input type="checkbox"/>	<input checked="" type="checkbox"/>	
Sağ Yan	<input type="checkbox"/>	<input checked="" type="checkbox"/>	
Sol Yan	<input type="checkbox"/>	<input checked="" type="checkbox"/>	
Diğer	<input type="checkbox"/>	<input checked="" type="checkbox"/>

Alt açıklık ve emniyet mesafesiyle ilgili bu iki uygunsuzluk, tehlikeli harekete erişim riski oluşturmaktadır.

T4 - MCC1201, operatörün müdahale yaptığı bölge Işık Perdesi tarafından korunmaktadır. Bu bölgede bulunan ilk tehlikeli hareket; Tabyanın döner hareketi olarak tespit edilmiştir. Bu hareket ile Işık Perdesi arası 135 mm olarak ölçülmüştür.

**Saha çalışması sırasında, ölçüm cihazı ile elde edilen verilerle olması gereken minimum emniyetli mesafe 537,6 mm olarak hesaplanmıştır.**

EN ISO 14120 ve EN ISO 13857 standartları uyarınca; emniyet ekipmanı koruma alanı dışından tehlikeli hareketlere erişim olan alanlara erişimi engelleyecek önlemler alınmalıdır.

**Işık Perdesi, EN ISO 13855 standardına göre uygunluğunun sağlanabilmesi için tehlikeli hareketten 537,6 mm mesafeye çekilmelidir.**

Raporun 1.2 bölümünde bulunan ESPE ölçümünde makine durma süresi en kötü performans değeri referans alınmıştır. Bu duruma binaen değerler incelendiğinde, kötü bir performansta duruş sağlandığı görülmüştür. Tabyanın döner hareketi ait duruş performansının iyileştirilmesi gerekmektedir.
