Makine Duruş Performansı Ölçümü ve ESPE Kontrol Raporu

Proje No : **C24.048**

Hat / Bölge Adı : **Jaws 1 - 12.Hat**

Makine Adı : **T2 - MCC1202**

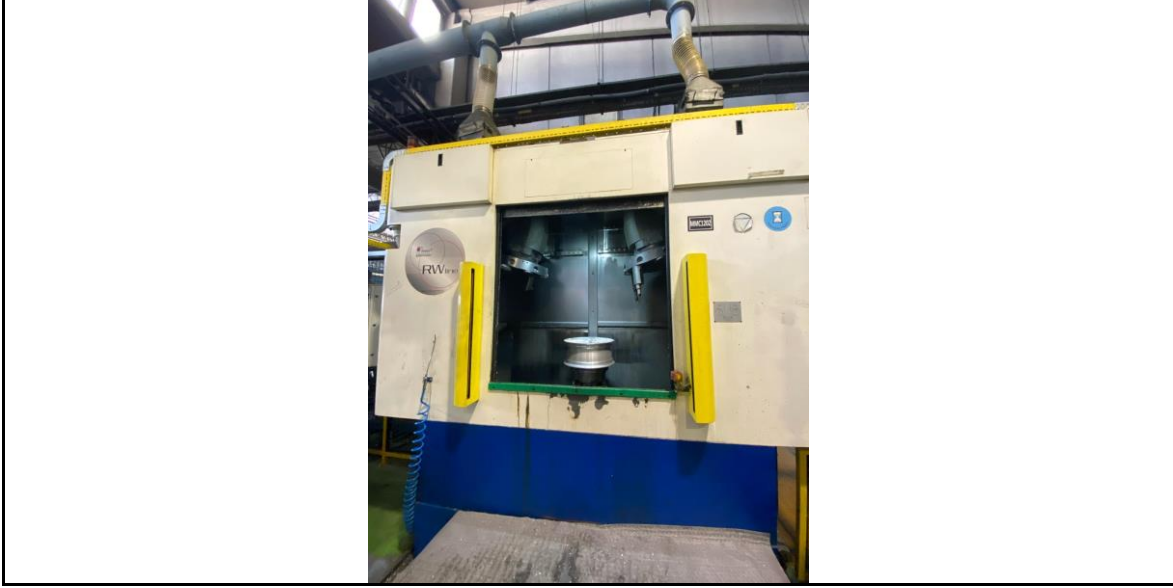
1. Ölçüm Yapılan Bölgenin Görseli

Takım tezgahının kapısı kapanırken, ışık perdesi ihlal edilmesine rağmen kapı kapanmaya devam etmektedir. Bu durum, ESPE sisteminin makineyi acil durdurma işlevini yerine getiremediğini göstermektedir. Bu uygunsuzluk nedeniyle ESPE ölçümü yapılamamış ve makine emniyet açısından uygun bulunmamıştır. Işık perdesinin etrafındaki muhafaza, ekipman bilgilerinin tam olarak tespit edilmesine engel olmuştur.

UYGUNSUZ

T2 - MCC1202, operatörün müdahale yaptığı bölge Işık Perdesi tarafından korunmaktadır. Bu bölgede bulunan ilk tehlikeli hareket; Takım tezgahının kapı kapanma hareketi olarak tespit edilmiştir. Bu hareket ile Işık Perdesi arası - mm olarak ölçülmüştür.

EN ISO 14120 ve EN ISO 13857 standartları uyarınca; emniyet ekipmanı koruma alanı dışından tehlikeli hareketlere erişim olan alanlara erişimi engelleyecek önlemler alınmalıdır.
