Makine Duruş Performansı Ölçümü ve ESPE Kontrol Raporu

Proje No : **C24.017**

Hat / Bölge Adı : **GPF Line**

Makine Adı : **Simple Leak Test**

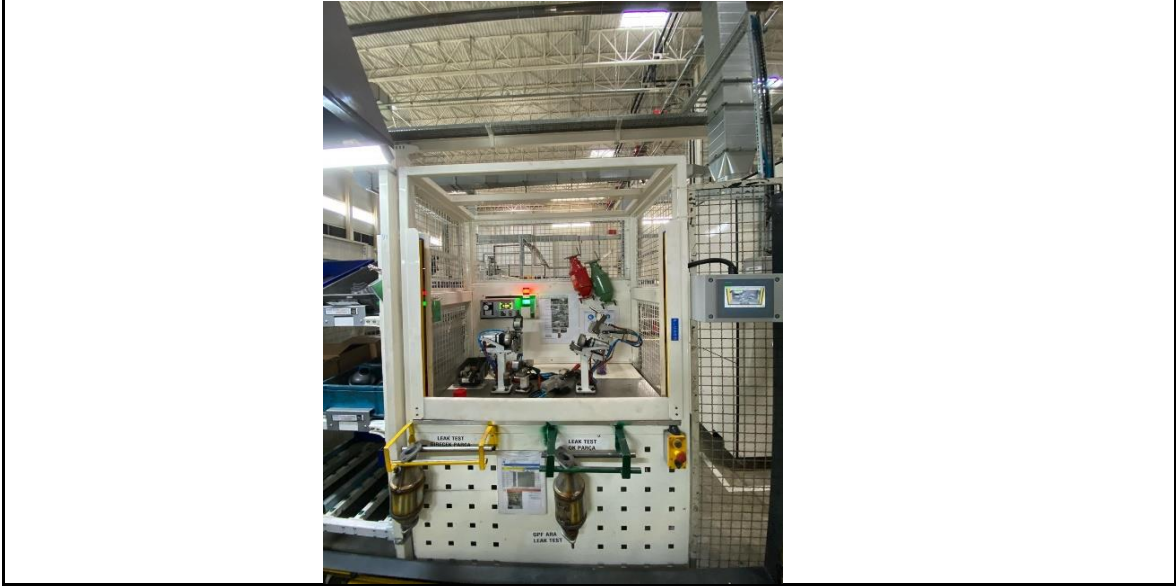
1. Ölçüm Yapılan Bölgenin Görseli

Simple Leak Test, operatörün müdahale yaptığı bölge Işık Perdesi tarafından korunmaktadır. Bu bölgede bulunan ilk tehlikeli hareket; Makinenin fikstür hareketleri olarak tespit edilmiştir. Bu hareket ile Işık Perdesi arası 230 mm olarak ölçülmüştür.

Saha çalışması sırasında, ölçüm cihazı ile elde edilen verilerle olması gereken minimum emniyetli mesafe 376 mm olarak hesaplanmıştır.

Işık Perdesi, EN ISO 13855 standardına göre uygunluğunun sağlanabilmesi için tehlikeli hareketten 376 mm mesafeye çekilmelidir.

Raporun 1.2 bölümünde bulunan ESPE ölçümünde makine durma süresi en kötü performans değeri referans alınmıştır. Bu duruma binaen değerler incelendiğinde, kötü bir performansta duruş sağlandığı görülmüştür. Makinenin fikstür hareketleri ait duruş performansının iyileştirilmesi gerekmektedir.
