## Informe Inspeccion de Plomeria

# Marcelina Marcano

**Fecha: 13 de septiembre 2023**

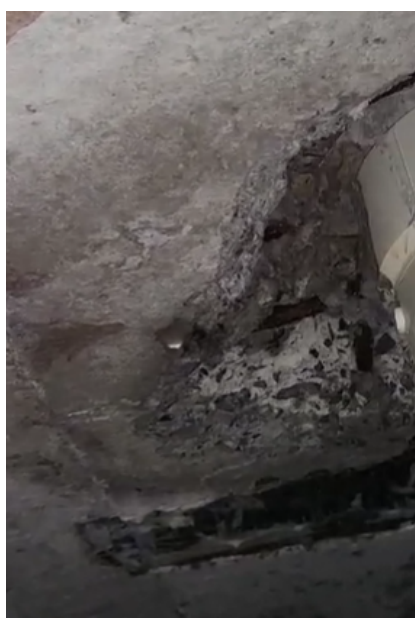
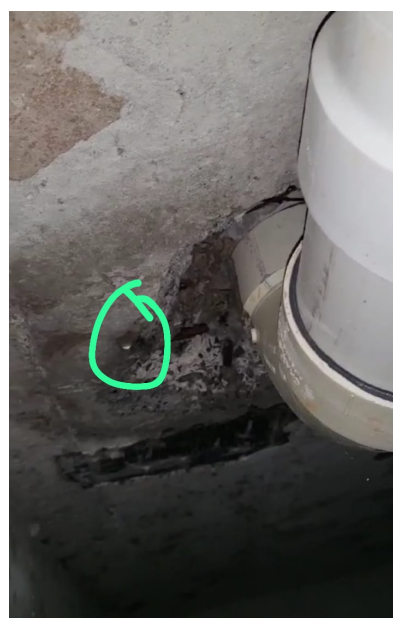
Queremos informarle sobre la fuente de la filtración que está experimentando en su apartamento. Después de una cuidadosa inspección, hemos determinado que la filtración proviene del apartamento situado directamente encima del suyo.

La causa específica de esta filtración es el sistema de plomería del inodoro en ese apartamento. Parece que hay una fuga en la tubería que conduce desde el inodoro, lo que está resultando en la filtración de agua hacia su unidad.

La fuga en la tubería de desagüe del inodoro puede deberse a varios factores, como desgaste natural, o instalación defectuosa.

1. Daños en la losa debido a la infiltración de agua.
2. Posible crecimiento de humedad en áreas afectadas.
