新疆传统大空间建筑的夏季热环境实测分析^{*}

Measurement and Analysis of Summer Thermal Environment of Traditional Large-Space Buildings in Southern Xinjiang

摘要 为了解典型干热气候下新疆地区传统大空间建筑的夏季室内外热环境, 选取喀什阿帕克霍加麻扎建筑群中的主墓室、大清真寺内殿、侧殿、外殿和室外环境作为研究对象, 对其温度和相对湿度进行了实测。通过测试结果的分析发现: 喀什地区夏季室外昼夜温差大, 主墓室的热稳定性明显优于大清真寺内殿和外殿, 围护结构材料热惰性大、开口面积小, 建筑体型系数小, 内部有热缓冲区是主墓室热稳定性好的主要原因; 大清真寺外殿出挑深度与太阳角度关系密切; 室外绿化、水体作为下垫面的降温 and 加湿效果优于广场。结论可为当地现代大空间建筑室内外环境的气候适应性设计提供参考。

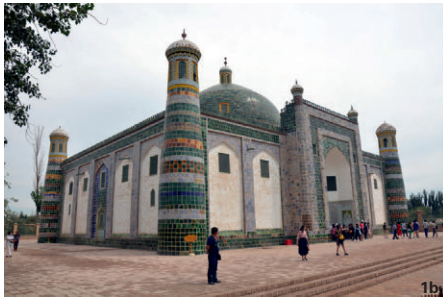
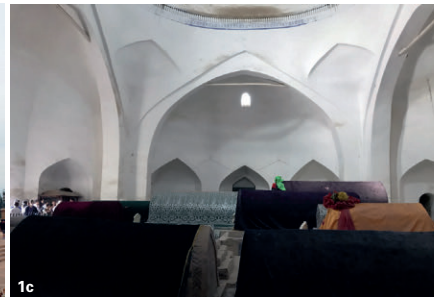
图 1a 主墓室平面图
图 1b 主墓室外观
图 1c 主墓室内部
图 2a 大清真寺平面图
图 2b 大清真寺外殿
图 2c 大清真寺内殿
图 2d 大清真寺北侧殿
图 2e 大清真寺南侧殿

大清真寺坐西向东,采用“三合院”式布局,分为西侧的内殿、南侧殿、北侧殿和外殿,总建筑面积为2486m²。西内殿、南侧殿和北侧殿均为长方形平面,采用砖石结构建造,墙厚1.5m,顶上覆盖连续的小穹顶,朝向外殿和庭院侧设置拱门。外殿采用木结构,向庭院完全敞开(图2)。

建筑朝向与日照有关，因而也影响建筑的热环境。大清真寺受伊斯兰宗教礼制的约束建筑坐西向东，朝东的内殿是其最主要的使用空间，而南、北侧殿作为辅助的使用空间。外殿相当于一个较大的水平遮阳空间，用以应对夏季太阳辐射导致大殿内部过热的问题^[22]。大清真寺外殿在不同朝向上出挑深度不同，外殿对朝东内殿方向上出挑深度（L）与高度（H）的比值约为 2.7:1，其主要应对的是上午较低的太阳高度角，遮挡夏季上午过多的阳光进入内殿；外殿对朝南的北侧殿方向上的出挑深度（L）与高度（H）的比值约为 0.8:1，其主要应对的是正午较高的太阳高度角，遮挡夏季正午过多的阳光进入侧殿（图 12）。

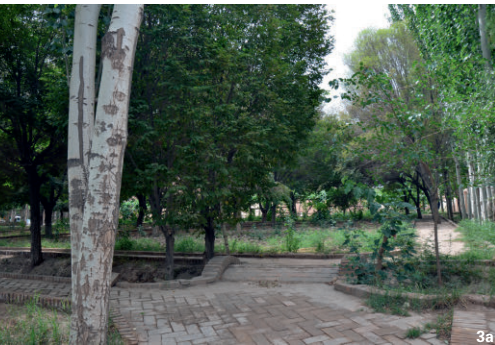
图3a 花园 3b 水池
图4 喀什地区的全年温度分布
图5 阿帕克霍加麻扎的室内外观和测点分布

通过气候分析软件 Climate Consultant 读取喀什地区的典型气象年数据^[18]，生成全年的温度分布如图4所示^[19]。分析得出，喀什地区全年温度差将近50℃，7月份是夏季最热月，日平均最高温度35℃。课题组选择在此期间对喀什阿帕克霍加麻扎的墓室、大清真寺和室外环境进行连续的现场实测，以获得典型热环境数据。测试时间为2018年7月26日下午3:50至7月29日下午3:50，测试周期为3天，共计72h。

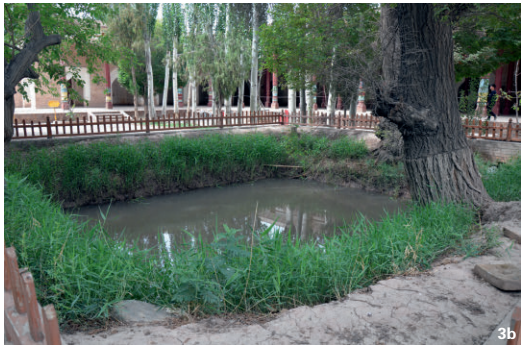
测试仪器采用了日本TR-72U双通道温湿度自计仪，测量精度为±0.3℃，±5%RH，时间间隔设置为10min，主要用于记录室内外不同空间的温度和相对湿度。在建筑群中共布置8个测点（图5），各测点对应的编号和位置如表1所示。所有仪器均置于距地面1.5m高处，室外测试仪器采用铝箔纸包裹并两侧留通风口。

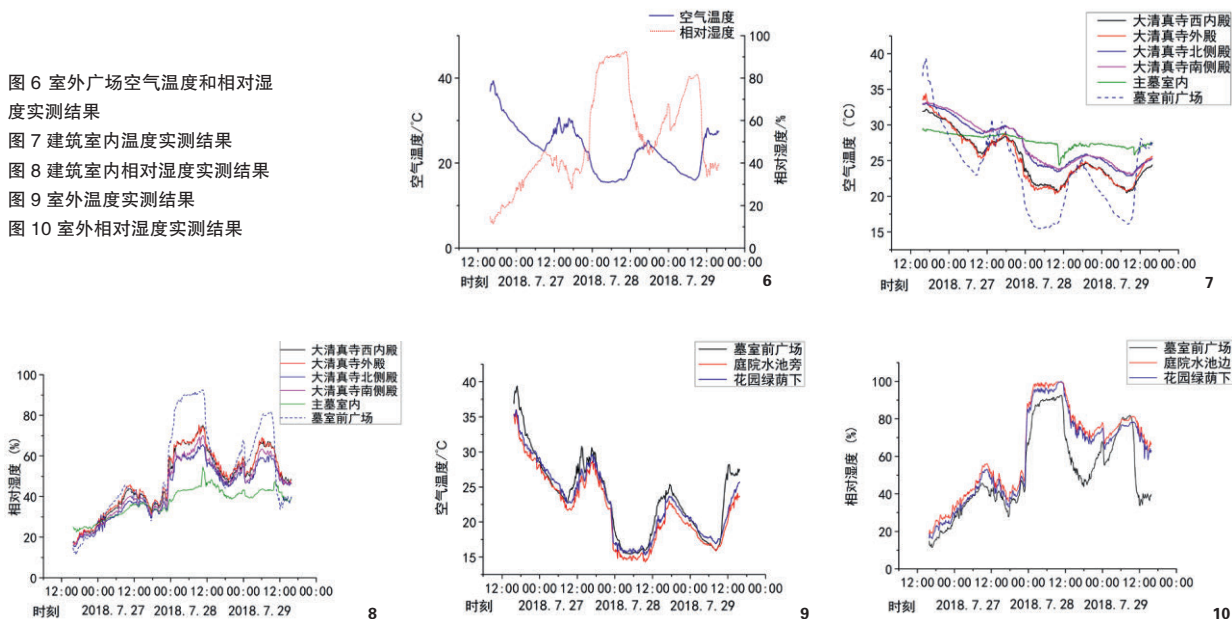
主墓室前广场的温度和相对湿度测试结果如图6所示。从图中可以看出，随着喀什的天气从晴转阴，阿帕

克霍加麻扎室外广场上的温度整体呈下降走势，而相对湿度整体呈增加的走势；受到7月28日凌晨突然降雨的影响，夜间00:00~上午12:00间的温度下降幅度较大，最小值为15.5℃；空气相对湿度显著增加，最大值甚至超过90%。室外广场的空气温度和相对湿度呈昼夜周期性波动规律，温度和相对湿度呈现反向波动。白天最高温度和夜间最低温度之间相差约24℃；相对湿度相差高达81%以上。由此可知，喀什地区在夏季典型阴雨天气下昼夜温度和相对湿度相差较大，室外热环境受天气条件影响明显^[21]。

图6 室外广场空气温度和相对湿度实测结果
