### **APPENDIX 3: Photographs of test setup**

#### **Radiated Emission**

### Worst Case Position

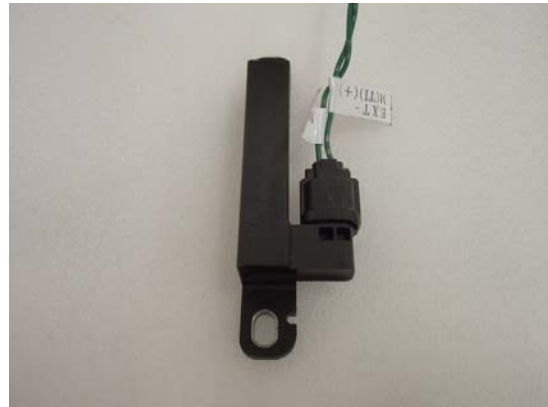
**ANT**  
Below 30MHz  
X-axis  
Above 30MHz  
Horizontal:X-axis / Vertical:X-axis  
X-axis
