APPENDIX 3: Photographs of test setup

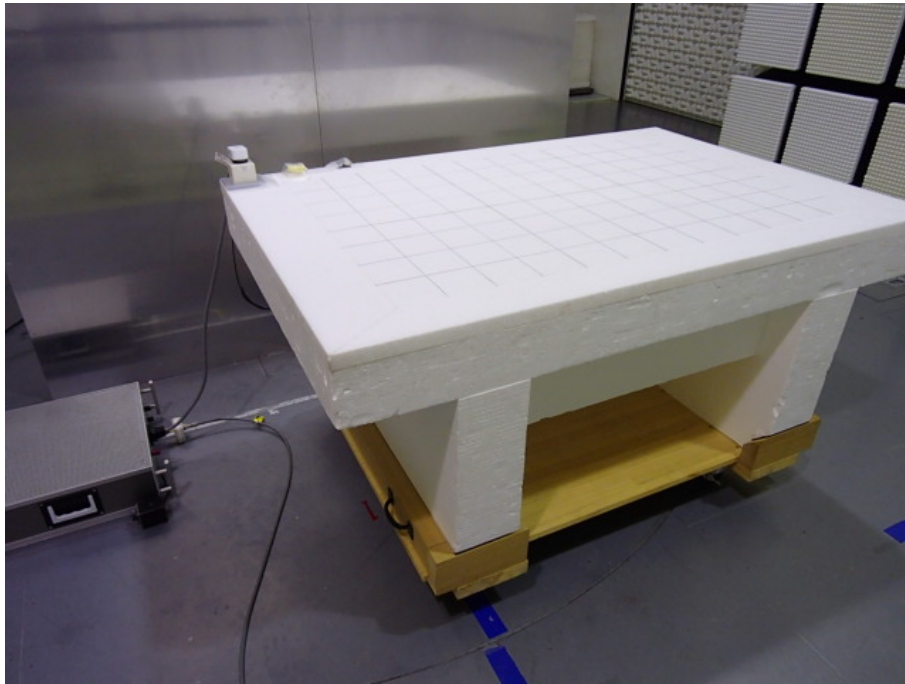
Photo 1

Conducted Emission

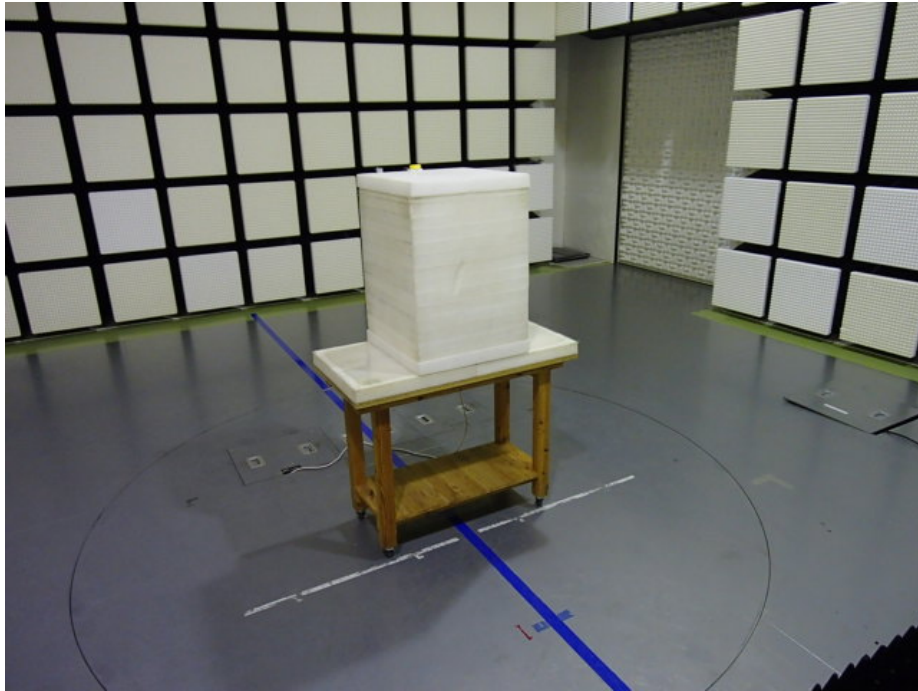
Photo 1

Radiated Spurious Emission

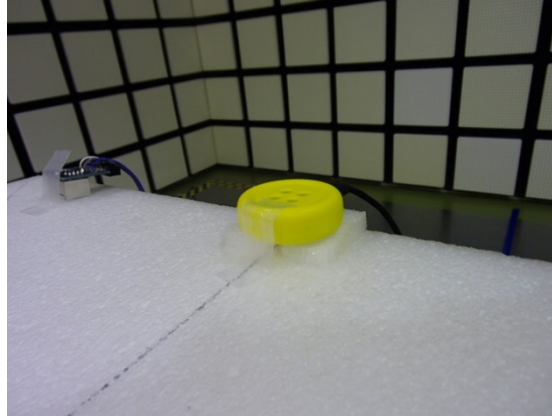
X-axis

Worst Case Position

Above 1 GHz (Horizontal: X-axis/ Vertical: Z-axis)

Below 1 GHz (Horizontal: X-axis/ Vertical: X-axis)
