### **APPENDIX 3: Photographs of test setup**

#### **Conducted emission**

### Radiated emission

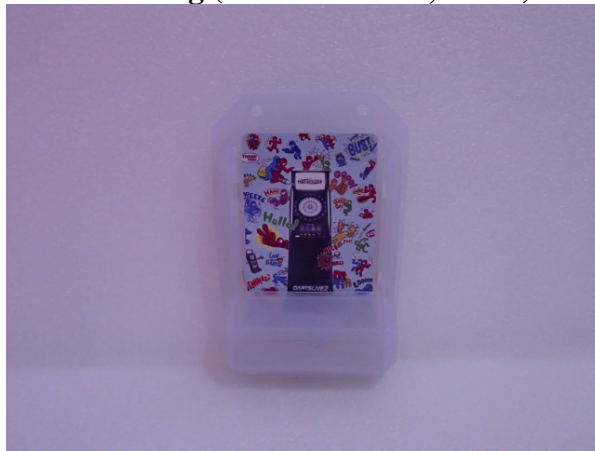
**With Tag (Above 30 MHz; worst)**

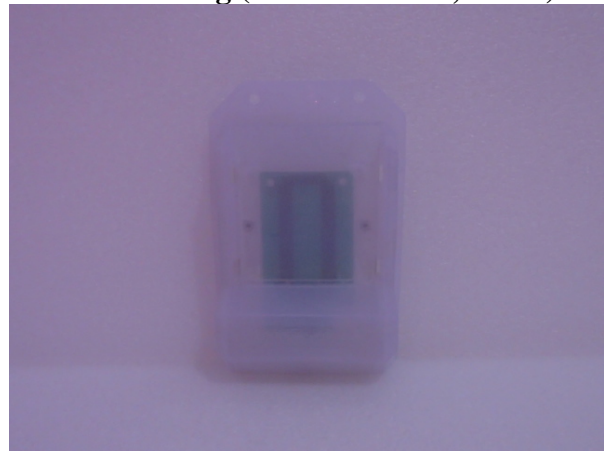
**Without Tag (Below 30 MHz; worst)**
