### **APPENDIX 3: Photographs of test setup**

#### **Radiated Spurious Emission**

**UL Japan, Inc.**

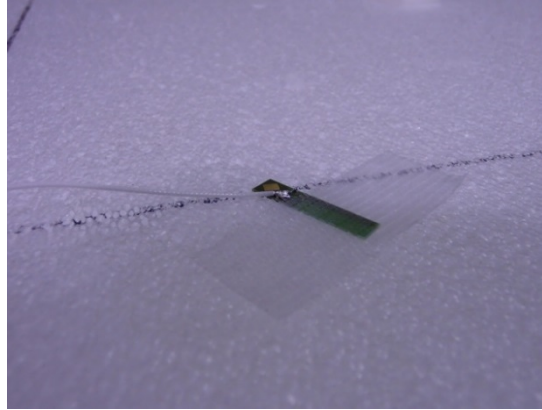
**X-axis**

**Worst Case Position (Antenna)**

Above 1GHz (Horizontal: Y-axis/ Vertical: Z-axis)

Below 1GHz (Horizontal: Z-axis/ Vertical: Z-axis)

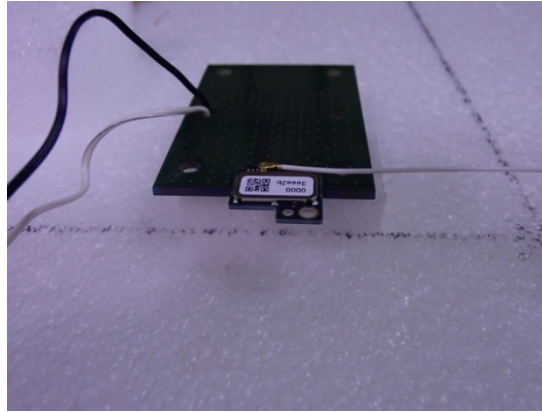
**X-axis**

### **Worst Case Position (Module)**

Above 1GHz (Horizontal: X-axis/ Vertical: Y-axis)  
Below 1GHz (Horizontal: X-axis/ Vertical: X-axis)
