Aplicación de Técnicas de Control

Sistemas de Control II

Practica Nro 2

La planta Robot 4 grados de libertad es un modulo de entrenamiento que se encuentra en el laboratorio de facultad de ingenieria mension control.^{el} cual consta de una parte electronica y una parte mecanica. Para el segundo mantenimiento preventivo se tomo en cuenta la amrte mecanica de la planta la cual la componen los rodamientos, los motores nema, los sensores final de carrera, el solenoide y las distintas piezas que conforman el brazo robotico.

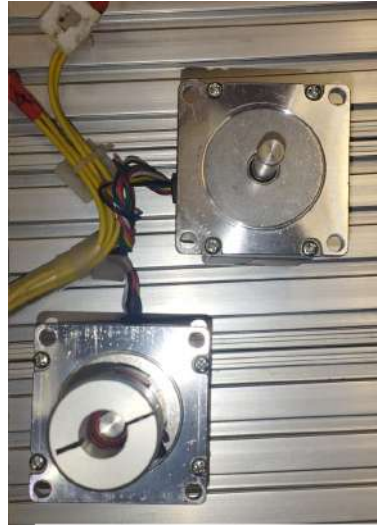
Figura 4: Motores descontaminados y limpios

1. **Preparación y aislamiento:** Se procedió a desenergizar completamente el sistema eléctrico, verificando la ausencia de tensión con instrumentos de medición adecuados.
2. **Inspección visual preliminar:** Se realizó una evaluación visual del estado de los motores, identificando posibles signos de deterioro.
3. **Desmontaje controlado:** Se procedió al desmontaje sistemático de los motores, documentando la posición de cada perno.
4. **Limpieza técnica:** Se efectuó una limpieza meticulosa del motor NEMA 23:
 - Limpieza de contactos eléctricos con solvente especializado.
 - Cepillado suave de superficies para la acumulación de residuos.

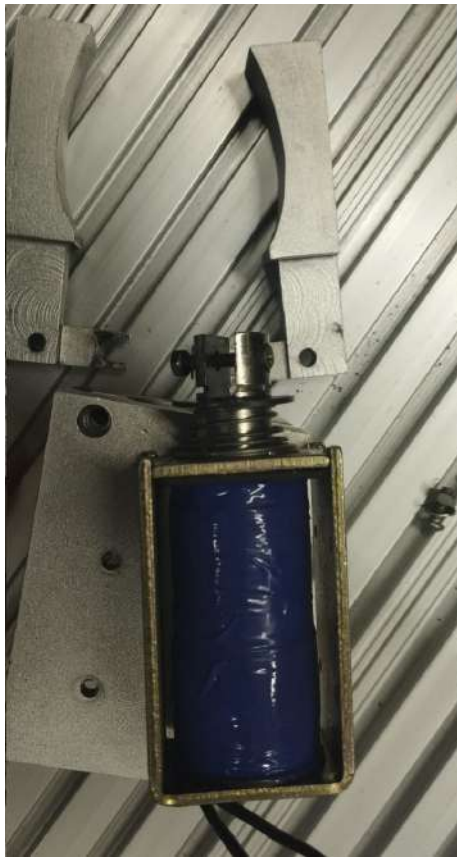
Figura 5: Desmontaje de la garra

1. **Desenergización y descarga:** Se procedió a desenergizar completamente el sistema, desconectando la alimentación principal y verificando la ausencia de tensión residual.
2. **Documentación de conexiones:** Previo al desmontaje, se registró detalladamente las conexiones y el lugar de cada perno que sujetan al equipo.
3. **Desmontaje controlado:** Se procedió a despernar y desconectar los componentes de la garra para el retiro del solenoide.
4. **Remontaje y reinstalación:** Se procedió al reensamblaje de la garra y el solenoide para su reinstalación en el brazo robótico:
 - Correcta fijación mecánica al soporte.
 - Reconexión precisa de todos los conductores según la documentación previa.

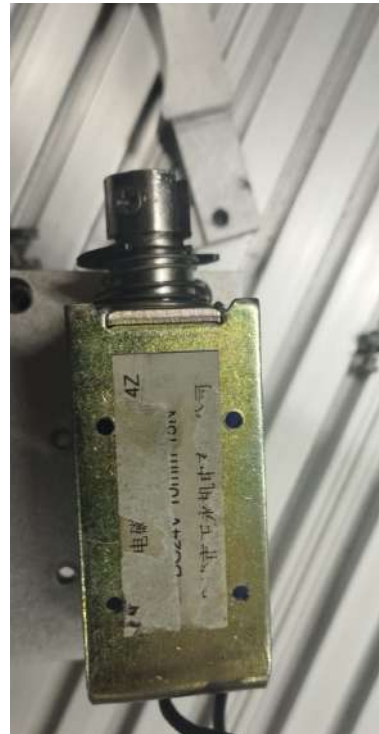
Figura 6: Desmontaje del solenoide

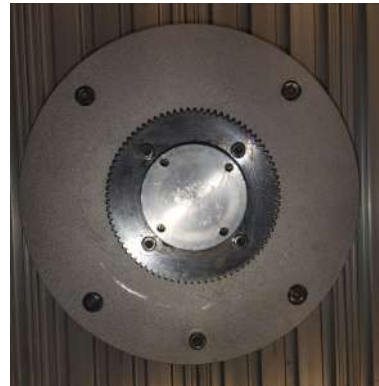
Existe una variacion en el nivel del eje Z debido a los engranajes que componen el mismo

Figura 8: Engranajes encargados de la rotacion del eje z

1. **Desenergización y descarga:** Se procedió a desenergizar completamente el sistema, desconectando la alimentación principal y verificando la ausencia de tensión residual.
2. **Documentación de conexiones:** Previo al desmontaje, se registró detalladamente las conexiones y el lugar de cada perno que sujetan al equipo.
3. **Desmontaje controlado:** Se procedió a desparnar y desconectar los componentes del eje z de la planta, procediendo a desmontar cada parte del mismo.
4. **Lubricación:** Se procedió al lubricado de los engranajes utilizando un aceite especial para dicho procedimiento.

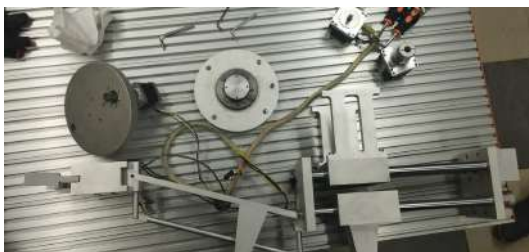
Figura 9: Brazo robot desmontado

- Fijar nuevamente cada componente en su lugar.
- Pernar y ajustar los componentes segun el tamaño del perno y el lugar requerido.
- Verificar la correcta instalacion de los componentes.
- Asegurar los sensores y motores en sus respectivos lugares

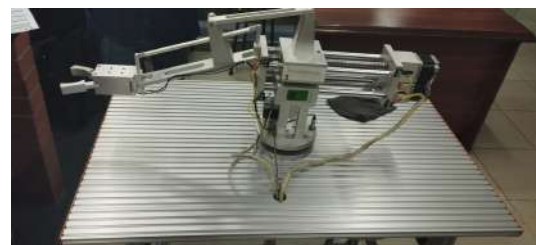
Figura 10: Brazo robot montado despues de su mantenimiento
