UNIVERSIDAD MAYOR DE SAN ANDRES

# Aplicación de técnicas de control

## Sistemas de control II

### Practica nro 1

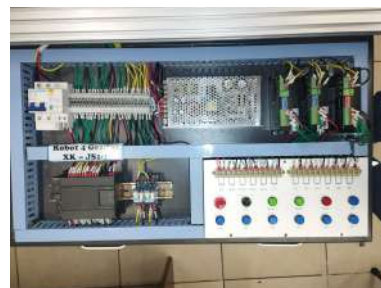
Figure 2: Parte electronica

La planta presenta condiciones de suciedad o esta contaminada. Uno de los interruptores finales de carrera presenta cables de conexión desoldados y uno de ellos está desconectado. Los motores paso a paso no presentan desconexiones y están firmes. Cable nro 25 de la regleta se encuentra sin conector.

El mantenimiento de la planta se dará por etapas. En una primera etapa se desmontó la fuente conmutada y los tres controladores de los motores, para posteriormente realizar la respectiva limpieza. En una segunda etapa se desmanteló el tablero de control y se realizó su respectiva limpieza. En una tercera etapa se procedió al montaje de las piezas de control y del tablero. En una cuarta etapa se procedió a desmontar el disyuntor y la regleta para su respectiva limpieza. En la quinta etapa se procedió con el montaje de la regleta, el disyuntor y la fuente conmutada. Para una última etapa se desmontó el PLC y los relés para realizar su limpieza y ensamblado.

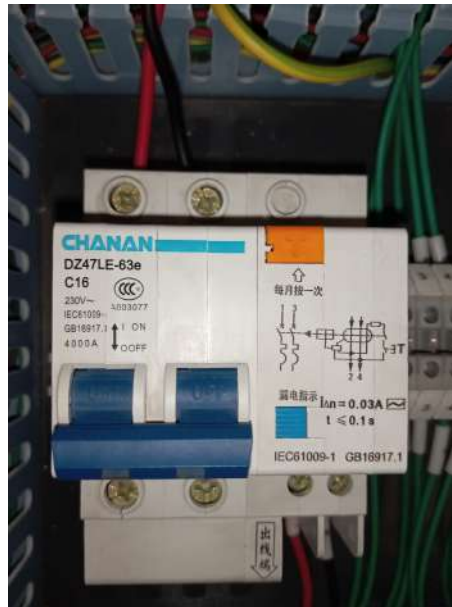
Figure 3: disyuntor

2. **Inspección visual preliminar:** Se realizó una evaluación visual del estado del disyunto, identificando posibles signos de deterioro, sobrecalentamiento o daño físico.

3. **Desmontaje controlado:** Se procedió al desmontaje sistemático del disyuntor CHANAN DZ47LE-63e, documentando la posición y conexión de cada conductor para garantizar un correcto remontaje posterior.

4. **Limpieza técnica:** Se efectuó una limpieza meticulosa del componente:
  - Limpieza de contactos eléctricos con solvente especializado.
  - Cepillado suave de superficies para la acumulación de residuos.

5. **Remontaje:** Se procedió al reensamblaje del dispositivo, asegurando el correcto ajuste de los conductores en sus terminales correspondientes y verificando el par de apriete adecuado en las conexiones.

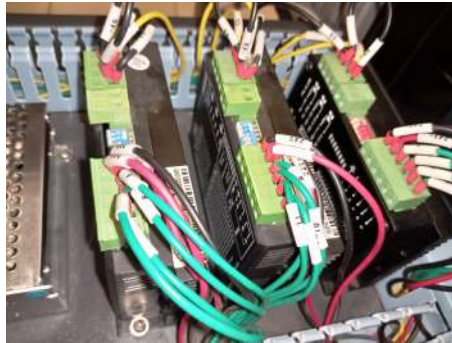
Figure 5: Drivers de Motores NEMA 23 y 17

Durante la práctica de laboratorio se realizó un mantenimiento preventivo a los controladores (drivers) encargados de la gestión de los motores paso a paso NEMA 23 y NEMA 17 que forman parte del sistema de automatización. Se intervinieron específicamente tres controladores: dos correspondientes a motores NEMA 23 y uno a motor NEMA 17.

2. **Desmontaje selectivo:** Para cada uno de los drivers (dos para NEMA 23 y uno para NEMA 17), se procedió a:
  - Desconectar cuidadosamente los conductores de las bornas verdes, manteniendo la identificación de cada cable.

- Aplicación de solventes para eliminar acumulaciones de polvo.
  - Limpieza superficial de la placa de circuito con elementos antiestáticos.

5. **Verificación de configuración:** Se comprobó que los microinterruptores de cada driver mantuvieran la configuración adecuada según los requerimientos específicos de cada motor (corriente nominal, micropasos, modo de decaimiento, etc.).
6. **Reinstalación y reconexión:** Se procedió a:
  - Fijar nuevamente cada driver en su posición original.
  - Reconectar los conductores en los terminales correspondientes, verificando el correcto ajuste de cada conexión.
  - Verificar la correcta polaridad en las conexiones de alimentación y control.
  - Asegurar que los cables de los motores estuvieran conectados en la secuencia adecuada para el correcto funcionamiento de las bobinas.

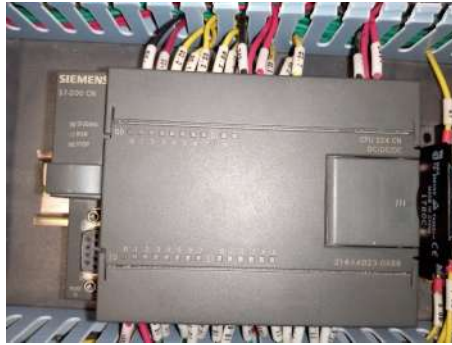
Figure 6: Controlador Lógico Programable

Mantenimiento preventivo del Controlador Lógico Programable (PLC) Siemens S7-200 CN con CPU 224 CN.

1. **Desenergización:** Se desconectó la alimentación eléctrica del sistema y se verificó la ausencia de tensión en los terminales del PLC.
2. **Inspección visual:** Se examinó el estado físico del PLC:
  - Carcasa y conectores externos
  - Estado de los LED indicadores (SF/DIAG, RUN, STOP)
  - Conexiones de entradas y salidas
  - Identificación y estado de los conductores conectados
3. **Limpieza técnica:** Se procedió a:
  - Limpieza externa de la carcasa con paño antiestático
  - Eliminación de polvo
  - Verificación y limpieza de los conectores de comunicación (PORT 0)
4. **Verificación de conexiones:** Se comprobó:
  - Ajuste adecuado de terminales en los bloques de entradas/salidas
  - Integridad de los conductores y sus identificadores
  - Correcta polaridad en las conexiones de alimentación

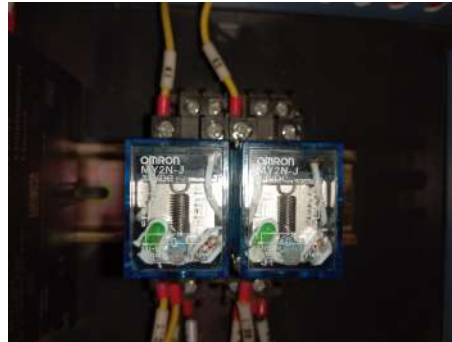
Figure 8: Relés

Se efectuó un procedimiento de mantenimiento preventivo en los relés Omron MY2N-J (24VDC) instalados en el panel de control. El procedimiento incluyó:

- Desconexión del suministro eléctrico principal.
- Inspección visual del estado de los relés.
- Remoción de polvo acumulado mediante técnicas de limpieza en seco.
- Verificación de la integridad de las conexiones eléctricas.
