ACTIVIDAD DE PROGRAMACIÓN

PROYECTO 1

APRENDIZAJE SUPERVISADO

1. Resultados para la imagen “histo_1.jpg”.

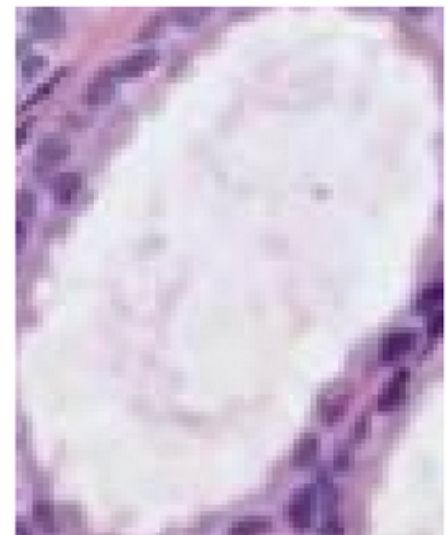
Características	Valor
Área	4688
Área de la bounding box	7392
Área convexa	4877
Excentricidad	0.8382
Diámetro equivalente	77.2590
Extensión	0.6342
Diámetro Feret	103.4456
Longitud del eje mayor	104.8923
Longitud del eje menor	57.1964
Orientación	-0.5629
Perímetro	284.9777
Solidez	0.9612
Compacidad	17.3234

Crop del mayor lumen #7

En contraste, para la imagen "histo 2.jpg", el lumen más grande exhibe un Área de 4688 píxeles y un Perímetro de 284.9777, siendo de menor tamaño que el de "histo 1.jpg". Sus características morfológicas apuntan a una estructura mucho más regular y sólida. La Solidez es de 0.9612, un valor muy próximo a 1, lo que significa que el lumen es altamente compacto y carece de concavidades pronunciadas, sugiriendo una forma casi completamente sólida y bien definida. La Compacidad es de 17.3234, un valor menor que el de "histo 1.jpg", indicando una forma más cercana a la redondez y una mayor compacidad. Asimismo, la Extensión, de 0.6342, es notablemente mayor, lo que implica que el lumen ocupa una mayor proporción de su bounding box, reflejando una forma más uniforme y menos dispersa.
