ACTIVIDAD DE PROGRAMACIÓN

PROYECTO 1

APRENDIZAJE SUPERVISADO

Estudiante 1: Velasteguí Izurieta Homero Javier

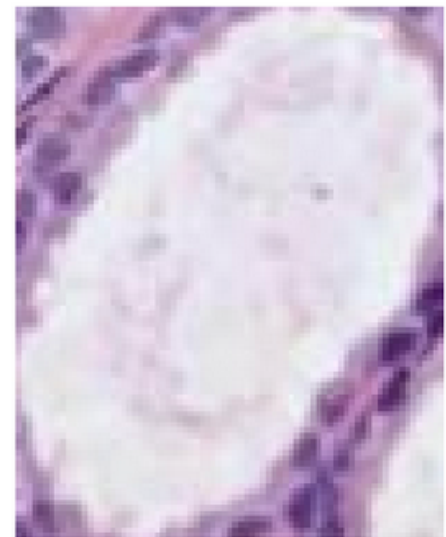
Características	Valor
Área	4688
Área de la bounding box	7392
Área convexa	4877
Excentricidad	0.8382
Diámetro equivalente	77.2590
Extensión	0.6342
Diámetro Feret	103.4456
Longitud del eje mayor	104.8923
Longitud del eje menor	57.1964
Orientación	-0.5629
Perímetro	284.9777
Solidez	0.9612
Compacidad	17.3234

Crop del mayor lumen #7

En contraste, para la imagen "histo 2.jpg", el lumen más grande exhibe un Área de 4688 píxeles y un Perímetro de 284.9777, siendo de menor tamaño que el de "histo 1.jpg". Sus características morfológicas apuntan a una estructura mucho más regular y sólida. La Solidez es de 0.9612, un valor muy próximo a 1, lo que significa que el lumen es altamente compacto y carece de concavidades pronunciadas, sugiriendo una forma casi completamente sólida y bien definida. La Compacidad es de 17.3234, un valor menor que el de "histo 1.jpg", indicando una forma más cercana a la redondez y una mayor compacidad. Asimismo, la Extensión, de 0.6342, es notablemente mayor, lo que implica que el lumen ocupa una mayor proporción de su bounding box, reflejando una forma más uniforme y menos dispersa.
