**SURAT KETERANGAN**

## **REACHTRUCK**

**LAPORAN HASIL PEMERIKSAAN DAN PENGUJIAN  
PESAWAT ANGKAT DAN ANGKUT FORKLIFT**

**No. 2004 / P.P.F / BPMU / VI / 19**

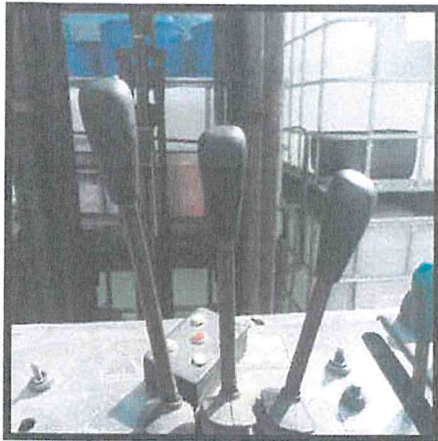
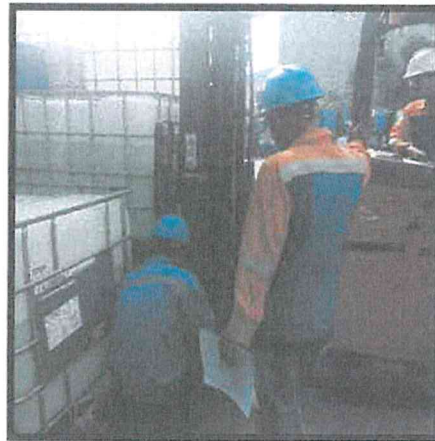
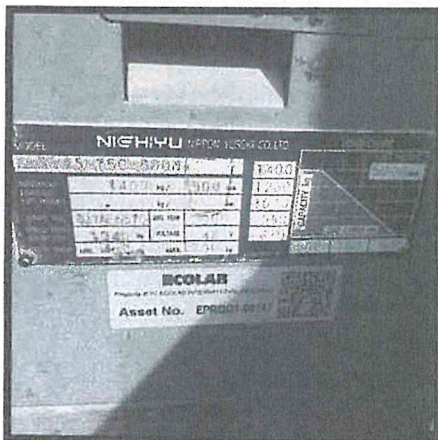
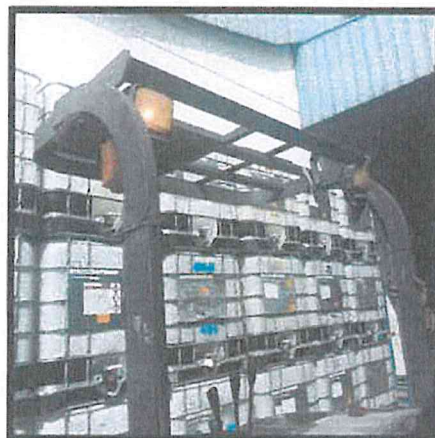
## FOTO PEMERIKSAAN DAN PENGUJIAN REACHTRUCK

1. Dari hasil Pemeriksaan secara visual pesawat Reachtruck terhadap komponen dan konstruksinya adalah **Baik**.
2. Perhatikan pada semua Panel Instrument / indicator Control, untuk berfungsi sebagaimana mestinya.
3. Komponen perlengkapan pengangkat agar diperhatikan pada : Pelumasan, Kebocoran, Hydrolic, Backrest dan lain – lain.

1. Sebelum pesawat ini dioperasikan semua komponennya harus diperiksa / check terlebih dahulu.
2. Operator pesawat reachtruck agar selalu diberikan pembinaan pengarahan tentang Keselamatan Kerja.
3. Pemilik / pengurus agar memenuhi semua persyaratan yang telah disepakati dalam laporan hasil pemeriksaan dan pengujian sesuai dengan ketentuan yang berlaku.
