POAA MIXING TANK

L A P O R A N
HASIL PEMERIKSAAN DAN PENGUJIAN
S T O R A G E T A N K

JENIS PERALATAN	: POAA MIXING TANK
TYPE	: SILINDRIS TEGAK.
NOMOR SERI	: NA
KETERANGAN PEMERIKSAAN	: RIKSA UJI PERTAMA
PEMILIK	: PT. ECOLAB INTERNATIONAL INDONESIA
NEGARA / PABRIK PEMBUAT	: INDONESIA / PT. INDURO FIBREGLASS & METAL PRODUCT
TAHUN PEMBUATAN	: NA
KAPASITAS / VOLUME	: 5,43 M ³
DESIGN TEMPERATURE	: 150 ° C
JENIS PEMERIKSAAN	: SERTIFIKASI
LOKASI PEMERIKSAAN	: PT. ECOLAB INTERNATIONAL INDONESIA
TANGGAL PEMERIKSAAN	: 21 Mei 2018
PEMERIKSAAN BERIKUT	: 31 Mei 2020

No. 0831 / PP / BT-TT / BPMU / V / 18

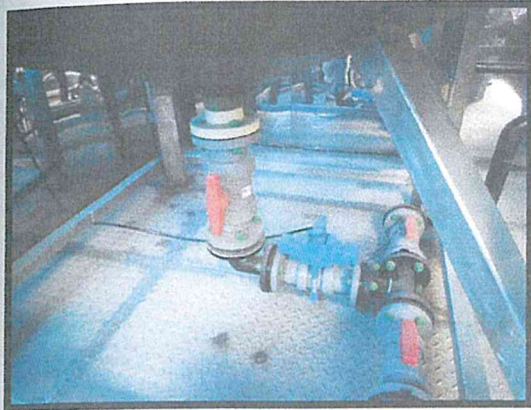
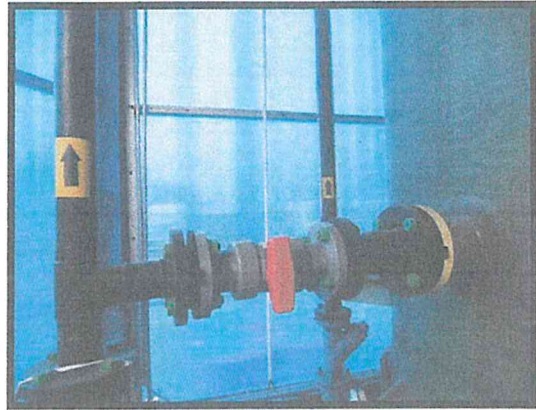
FOTO PEMERIKSAAN DAN PENGUJIAN POAA MIXING TANK

a. Badan dan tutup bagian luar : Dicat dalam keadaan baik.

Perubahan Bentuk : Tidak ada

Korosi / Pitting : Tidak ada

Kampuh / Sambungan Las : Baik

Dari hasil pemeriksaan dan pengujian Poaa Mixing Tank dalam keadaan baik, Tentang pengoperasiannya akan ditentukan lebih lanjut oleh Disnaker setempat.

1. Pedoman Tekanan harus dikalibrasi ulang setiap tahun.
2. Poaa Mixing Tank tidak boleh diisi melebihi tekanan maksimal yang diizinkan.
3. Pengoperasian tangki timbun supaya memperhatikan keselamatan dan kesehatan kerja.
4. Pengujian ulang paling lambat dilakukan pada tanggal, 31 Mei 2020.
