## การปรับตั้งค่าการทำงานของ Feeder Management Relay สำหรับตรวจจับสายเคเบิลอากาศในระบบ จำหน่าย 22/33 kV ขาดตก

นายวีรภัทร เสนวิรัช<sup>1</sup>, นายภาณุ ศรีสุขใส<sup>2</sup>

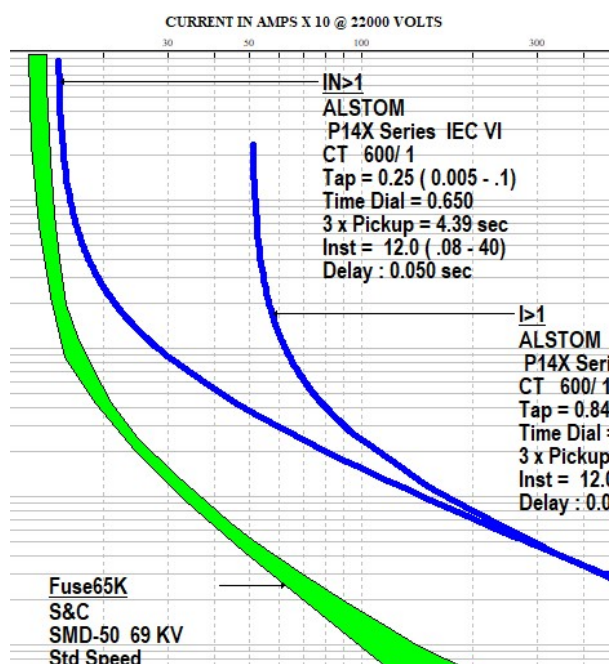
รูปที่ 3 Co-ordination Curve ของ Outgoing Feeder

recloser (79) จำนวน 2 ครั้ง การกำหนดค่าการทำงานของฟีดเดอร์ 22/33 kV Outgoing Feeder ใช้ Criteria ตามตารางที่ 1 และแสดงกราฟ Co-ordination Curve ได้ดังรูปที่ 3

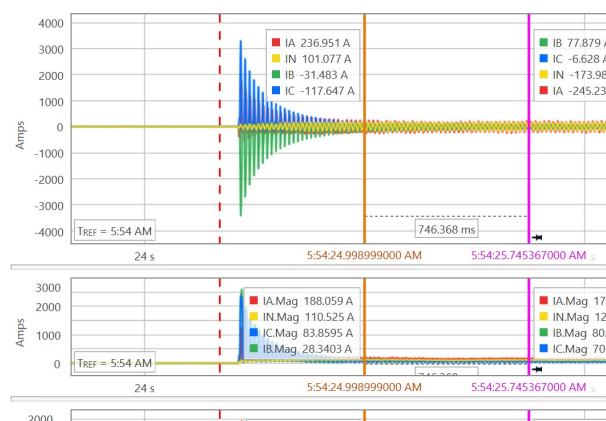
ในระยะสั้นการไฟฟ้าส่วนภูมิภาคมีแผนการเปิดใช้ฟังก์ชัน Broken Conductor (46BC) ร่วมกับ Logic เพื่อตรวจจ็สายเคเบิลอากาศระบบจำหน่าย 22/33 kV ขาดในหลายๆ พื้นที่ที่มีความเสี่ยงแล้วประมาณ 100 สถานี (1,000 วงจร) สามารถตรวจจ็เหตุการณ์สายเคเบิลอากาศขาดได้ 5 เหตุการณ์ และไม่สามารถตรวจจ็ได้ 1 เหตุการณ์ จากการวิเคราะห์จาก Disturbance Record พบว่ากระแส  $I_2$  ไม่เกิน 8% ของพิกัด CT Rated (Ratio 600/1) ดังรูปที่ 8

รูปที่ 8 Disturbance Record เหตุการณ์สายเคเบิลอากาศขาดตกพื้นสถานีไฟฟ้านครพนมพัฒนา เมื่อค่ากระแส  $I_2$  มีค่าต่ำกว่า 8% ของพิกัด CT

จากผลการติดตั้งใช้งานจริง ในกรณีที่ไม่สามารถตรวจจ็สายขาดได้นั้น พบว่าค่ากระแส  $I_2$  มีค่าประมาณ 5.33% ของพิกัด CT ซึ่งแสดงให้เห็นว่าการตั้งค่า  $\%I_2$  Threshold มีนัยสำคัญในใช้งาน Logic การตรวจจ็สายขาดรูปแบบใหม่นี้ และต้องคำนึงถึงความสามารถในการกำหนดค่าเริ่มต้นการทำงานค่ากระแส  $I_2$  ของรีเลย์แต่ละผลิตภัณฑ์
