# Egy jelentéktelen családi örökség közkinccsé válása – egy 19. század eleji székelykapu restaurálása

Demeter István – Miklós Zoltán

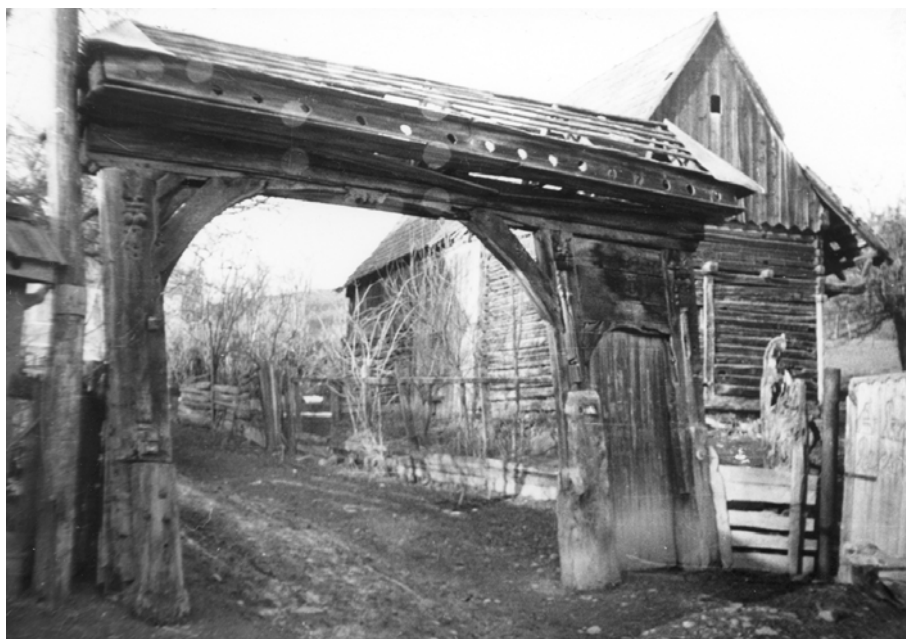
1. kép. A kapu az eredeti felállítása helyén.

A (székelyföldi) néprajzi kiállítás megvalósításakor önkéntelenül is számolni kell, a bevezetőben már jelzett kulturális előképekkel, s ennek folytán a tárlatoknak szinte nélkülözhetetlen elemeivé válik a székelyruha, a festett bútor, kerámia és nem utolsó sorban az immár szimbolikus értéket hordozó jellegzetes székelykapu. A *Székelyföld virágai* kiállítás esetében, a Székelyudvarhely közvetlen közelében található községben, Farcádon álló 19. század eleji kapura esett a választás. Az előzetes terepbejárások és a kaputulajdonos családokkal folytatott egyeztetések során, a jelzett székelykapu ideális választásnak bizonyult. (1. kép)

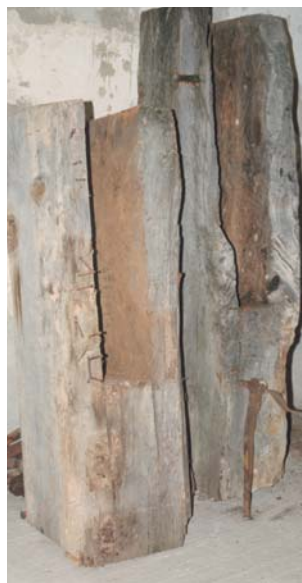
3. kép. A lebontott ráklábak

Az állítás idején a kapulábakat a földbe mélyítették, de mivel ezek általában 50 év elteltével korhadttá válnak, a kapuzábékat többszöri alkalommal ráklábazták. (3. kép) A ráklábazás a három zábé esetében nem egyidőben történt, ezt az időbeli károsodás függvényében végezték. A nagykapu egyik (szélső) lába maradt leginkább épen. A többszöri illesztéseket kovácsolt szorítócsavarokkal oldották meg. A felső részen a zábék csapra metszettek, a csapokat pedig a kontyfába mélyítették, és 2–2 faszeggel rögzítették. A kapulábakat fűrészek törtek át, amelyek a nyílók egykori létét, és ezek többszöri áthelyezését bizonyítják. Az eredeti funkcióját elvesztett kapu a gyűjtés idején már nem tartalmazott nyílókat.

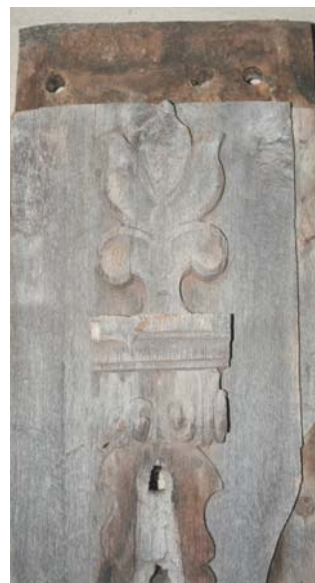
4. kép. A faragott kapuzábé

A kapuláb díszítése bizonyítja az építmény sajátos udvarhelyszéki voltát. A zábékon egyaránt alkalmazott, domborúan faragott oszlopdíszek kizárólag a régi típusú udvarhelyszéki székelykapuk egyedi vonásaként említhetők. A párkányszerű oszloplábból kiindulva a domború oszloptest fokozatosan elvékonyodik, s felső végét vésett tulipános minta ékesíti. (4. kép) Az ezt tetőző oszlopfő alsó tagja virág körvonalú lapos rész, amelyre tulipános-leveles-indás kompozíciót faragtak. Az oszlopfő középső részét két kidolgozott csigamotívum alkotja, ezeket egy szögletes, kiemelt (vastagabb) fedőlap borítja. Végül az oszlopdísz ötkaréjos palmettában csúcsosodik. Az említett többszöri ráklábazás következtében az oszlop mindhárom része (láb, test, fő) csak a nagykapu szélső zábéján maradt meg.

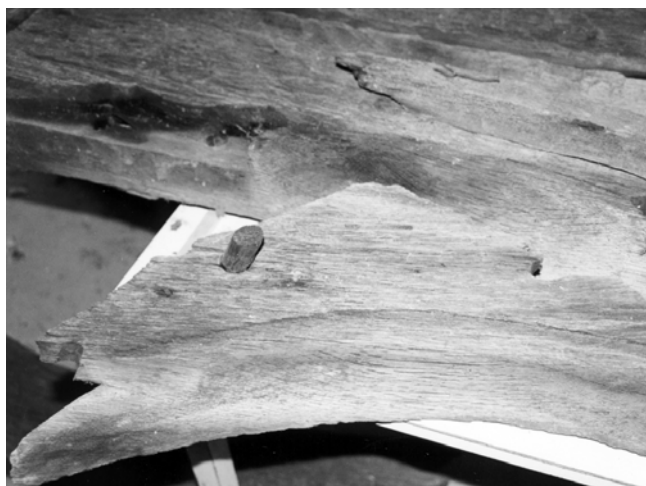
5. kép. A gyalogkapu bal oldali, megmaradt hónaljkötése.

Mind a gyalog, mind a nagykapu ívének kialakítását hónaljkötések segítségével végezték. Természetesen ezek a szerkezet szilárdításában is fontos szerepet töltenek be. A gyalogkapu egyetlen darabból álló kötéseit 1–1 faszeggel rögzítették. (5. kép) A nagykapu hónaljkötései már két részből állnak: a nagyobb íves rész faszegekkel volt rögzítve, a kisebb, háromszögű sarokrészt pedig kovácsolt vaszszegek erősítették a lábához, illetve a kontyfához. Ezek illesztési felületei is alapos kidolgozásról tanúskodnak, pontosan követik a hajlásszögeket, a kis kapu íve szabályos félkörívet rajzol ki. Ezen elemek díszítése egyszerű, amíg a gyalogkapu kötéseiről teljesen hiányzik, a nagykapu esetében rozetta motívum és két-két csillag van faragva.

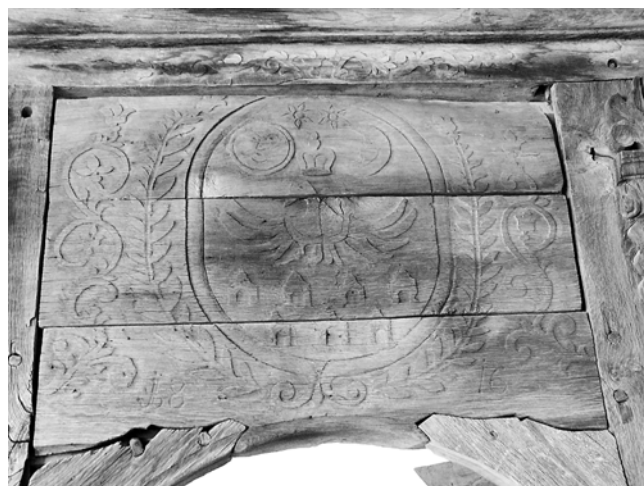
6. kép. Kaputükör

A székelykapuk legdíszesebb része minden esetben a kaputükör, amely a kiskapu bejáratí íves része fölött, a szemöldökfaig terjed. A farcádi kapu tükre három egymás fölé helyezett részből tevődik össze, melyeket nuto-lással illesztettek a két zábé közé. A központi mezőt kerék pajzsba foglalva Erdély címere ékesíti. Ezt kétoldalt felfelé ívelő, tulipánban végződő levélkoszorú szegélyezi. Továbbá, a tükör két oldalán, a peremtől induló kacsos-leveles indaszárakat faragtak, s ezek is tulipánban csúcsosodnak. A címerpajzs legfelső pontjából egy faragott tulipánból kiinduló, és ugyanazon motívumban végződő indaszárakat faragtak. Az 1816-os évszám pedig a tükör alsó részén kapott helyet. (6. kép)

A Farcádi kapu tükrének alaposabb vizsgálata ahhoz a felismeréshez vezetett, hogy a címerben megfaragott madár eredetileg valóban kétfejű sast ábrázolt, azonban ennek egyik fejét időközben lemetszették. Amint már az előző fejezetben is jeleztük, a porta bejáratának állításáról és ennek utóéletéről szórványos ismereteink vannak, így a csonkítás mozzanatáról sem tudunk pontos adatokkal szolgálni. Feltételezéseknek adtak hangot azon magyarázatok, amelyek ezen cselekedetben a tulajdonos egyéni bosszújának kifejezését látták. Vagyis az osztrák abszolutizmus elleni tiltakozás jeléül vagy 1848-at követően, vagy pedig 1867-ben, a kiegyezés évében került sor a sas egyik fejének eltüntetésére.<sup>12</sup> De nem csak kapuk faragványainak megcsonkításáról, hanem – címereket ábrázoló – teljes kaputükrök eltüntetéséről is vannak adataink. Figyelembe véve, hogy a múlt század második felében hatósági utasítások nyomán a tulajdonosoknak a címeres kapuk díseit le kellett faragniuk, majd deszkával be kellett azt borítani, vagy az egész betétet le kellett venni,<sup>13</sup> megállapítható, hogy a múzeum kiállítására került kapu csonkítása ezeknél kisebb mértékűnek látszik, ezért való-

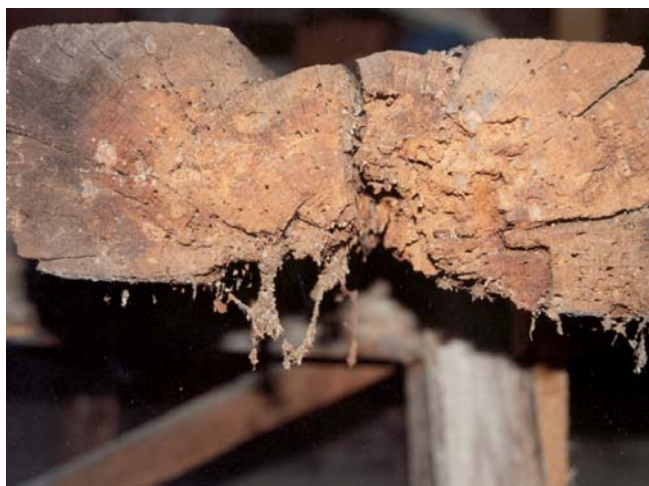
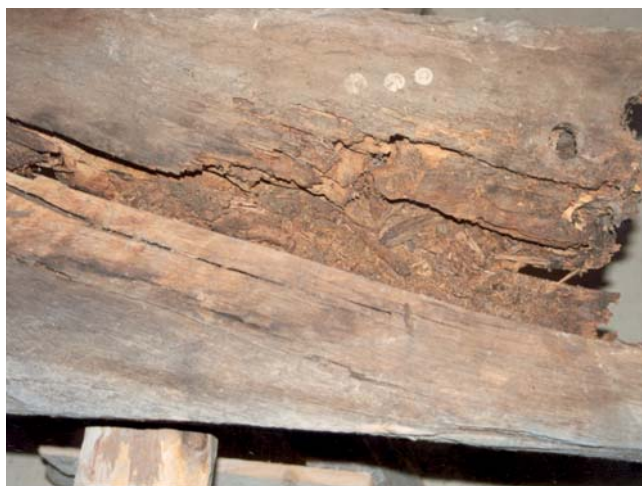
7–8. kép A kapu faragványának állapota restaurálás előtt.

Már a terepszemle alkalmával nyilvánvalóvá vált, hogy a kapu csupán alapos konzerválási és restaurálási munkálatok elvégzése után kaphat helyet a kiállításon. A legtöbb károsodást funkciójának teljes elvesztése után szenvedte, ekkor ugyanis inkább megtört, mint hasznavehető építményt jelentett a család számára. Az időszakos felújítások, tatarozások elmaradtak, így a fizikai és biológiai károsító tényezők egyaránt nyomot hagytak a faépítményen.

A fellelhető nyomok alapján, eredeti állapotához képest a tetőszerkezet és a kapulábak földbe mélyített részei követeltek többszöri változtatásokat. A csutkokat valószínűleg három alkalommal is kicserélték, ekkor a zábékat újra ráklábazták, amely műveletnek az oszlopos díszítés szenvedte leginkább kárát. A nagykapu szélső lába maradt meg a legjobb állapotban. A ráklábak zábékkal való rögzítéséhez használt kovácsolt szorítócsavarokat rozsdáborította. A kisebb szerkezeti elemek közül teljesen hiányzott a gyalogkapu jobboldali hónaljkötése. A nagykapu kötéseiben részben szorultak utólagos kiegészítésre: az általuk bezárt háromszögek – úgynevezett kisablakok – mindkét oldalon kiestek. A meglévő hónaljkötések rögzítései meglazultak, a faszegek korhadttá váltak, úgy tűnt több kovácsolt szeget is pótolni kell.

A kapuszerkezet folyamatos károsodását a rozoga tetőszerkezet nem tudta megakadályozni. A fenyőfából hasított zsinidék életideje harminc évre tehető, azt követően már nem biztosítanak védelmet a csapadék ellen. A több alkalommal végzett újraszindelyezést egy bádogfedés követette, de ezen már a legszükségesebb tatarozást sem végezték el, így a gyűjtés idején a héjazat málladozó bádogdarabokból állt. A huzamos beázás miatt a fenyődeszkából ácsolt galambbúg elkorhadott, menthetetlenné vált. Lényegében ez akadályozta meg a kapu többi részének, a kontyjának a nagyobb mértékű károsodását. Alaposabb vizsgálat arra is fényt derített, hogy a kapulábak

és a kontyfa egykor piros festéssel voltak ékesítve, de ennek pontos rekonstrukciójára a festett felületek jelenkori állapota nem biztosított lehetőséget. A bontás során továbbá kiderült, hogy a ráklábba ágyazott kapufélfák gyenge állagúak, korhadtak, a kontyfában madárfészek, hangyaboly, gombásodás, rovarkárosítás volt észlelhető. (7–8. kép) Mindezen tényezők azonban nem voltak olyan mértékűek, hogy az akkor több mint száznyolcvan éves székelőkapu konzerválására ne vállalkozott volna a múzeum.

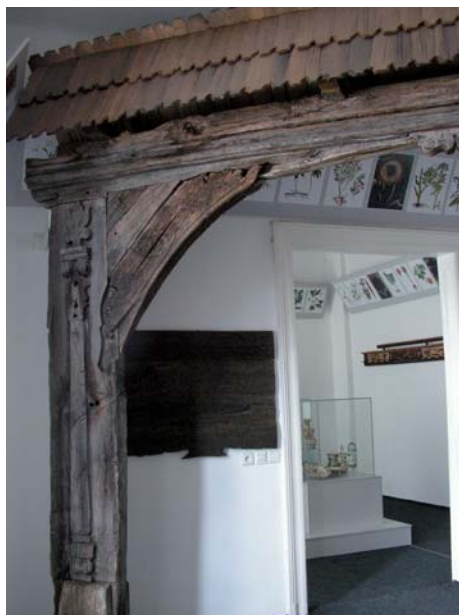
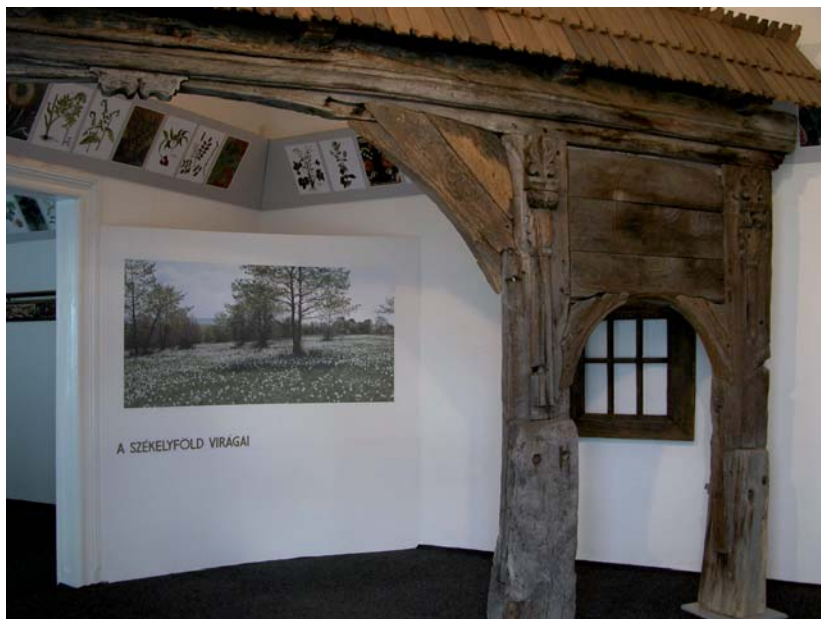
14–15. kép. A restaurált kapu jelenlegi helye a kiállításon.

tően, impozáns voltával, a Haáz Rezső Múzeum néprajzi kiállításának egyik színpontjaként említhető. A múzeum tulajdonát képező – 14 kaput összesítő – szejkefürdői kapukiállítás mellett tehát, a térség harmadik legrégebbi kapuját sikerült muzeológiai körülmények között felállítani. Az egykori tulajdonossal kötött megállapodás értelmében nem pénzbeli juttatást, hanem egy általuk kiválasztott mintára új – nyíló nélküli – gyalogkaput volt köteles cserébe szolgáltatni a múzeum. Általában az újabb tárgyak előállítása nem feltétlenül a restaurátori teendők körébe sorolható, de jelen esetben az új kaput ugyancsak a resta-
