PC-38-4-TESTATA E TRATTO SUPERIORE DEL CANYON DI SQUILLACE.

Si tratta della testata che più si avvicina alla riva nel Foglio in esame. Il tratto superiore del Canyon di Squillace è reso instabile da faglie e risalite di gas. La testata dista pochi metri dalla linea di costa che risulta densamente abitata, in particolare nel settore a nord-est del Fiume Corace.

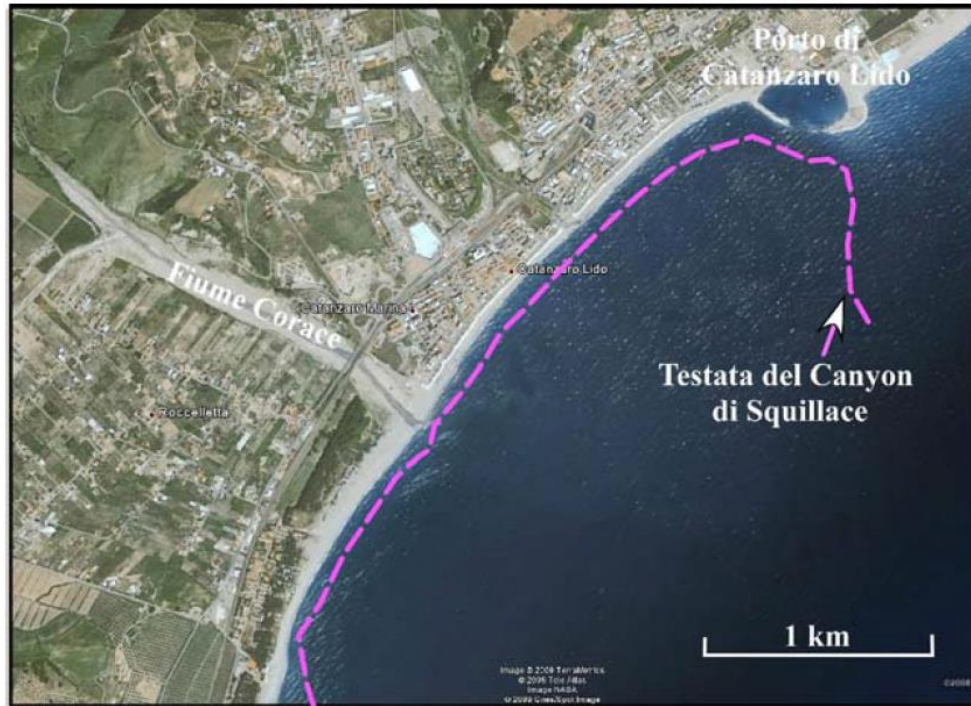
Fig. 2 Immagine satellitare (da Google- Earth) dell'area costiera condizionata dalla testata del Canyon di Squillace.

La testata è in evidente erosione retrogressiva; è stretta, ma presso la costa si allarga a ventaglio e, per 3,5 chilometri di ampiezza si mantiene a meno di 50 m dalla riva, interagendo direttamente con l'apparato di foce del Fiume Corace (Fig. 2).

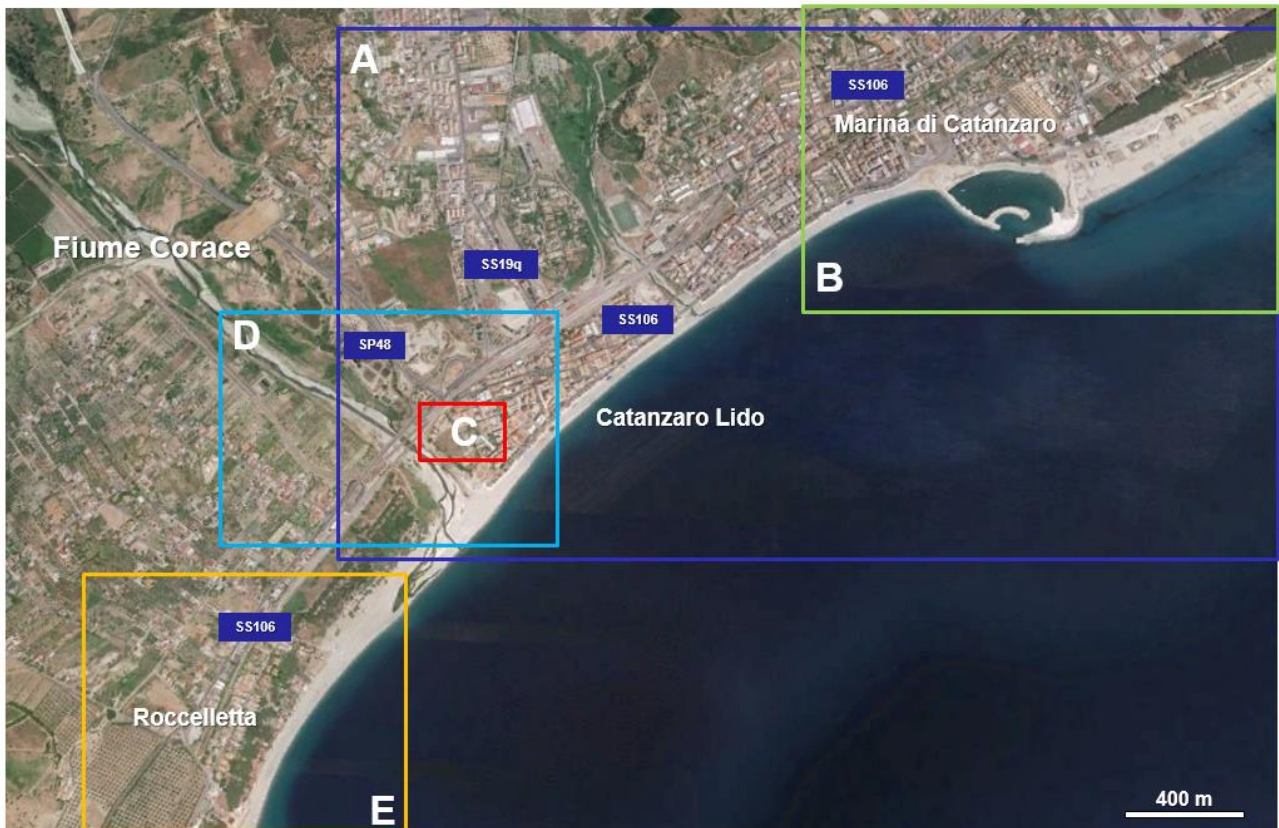
Fig. 5 Immagine satellitare (da Google- Earth) dell'area costiera condizionata dalla testata del Canyon di Squillace con la localizzazione delle Fig.6 - 10

Il tratto di costa relativo al PC-38-4 risulta fortemente antropizzato (vedere figure seguenti).

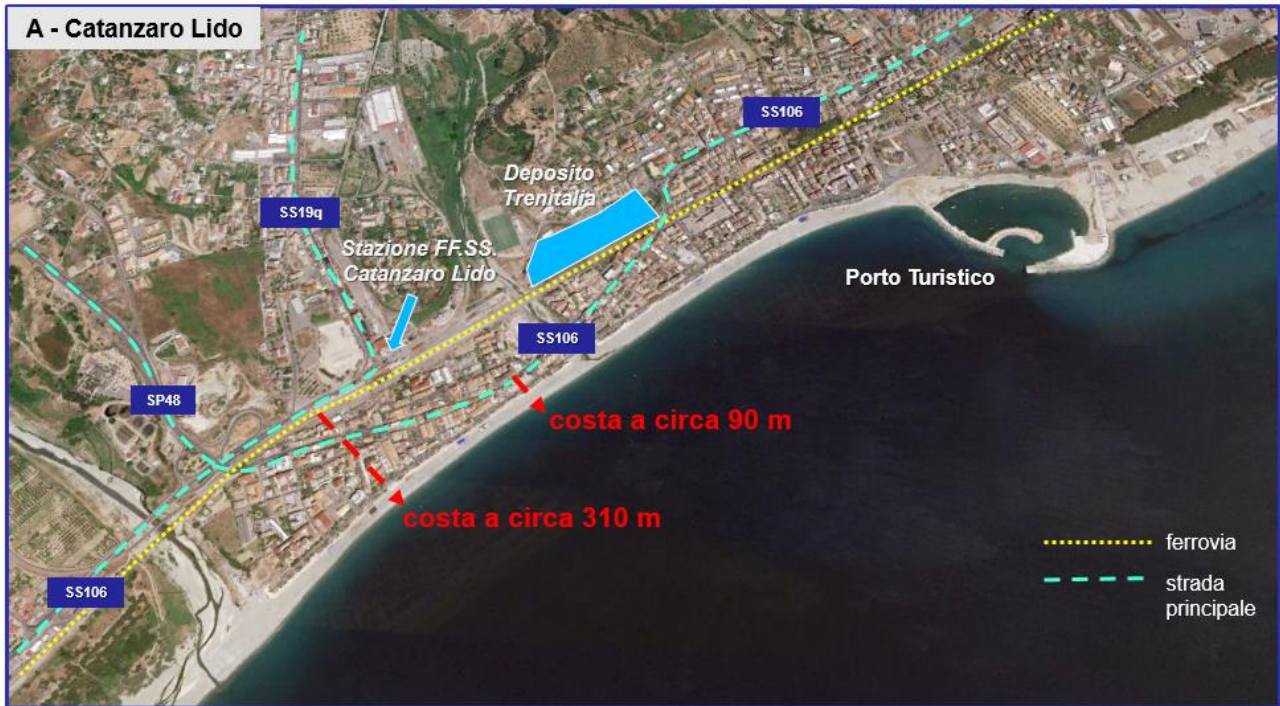
Fig. 6 Immagine satellitare (da Google- Earth) dell'area costiera a nord-est della foce del Fiume Corace (per la localizzazione vedere Fig. 5)

A nord-est del Fiume Corace, gli agglomerati urbani di Catanzaro Lido e Marina di Catanzaro, fino al porto turistico (circa $38^{\circ} 49,58'N - 16^{\circ} 37,97'E$), affacciano su una spiaggia ampia tra i 30 ed i 55 m (Fig. 6). Quindi la loro distanza dalla testata del canyon può essere stimata tra gli 70-80 m ed i 90-100 m. Inoltre, la spiaggia è interessata dalla presenza di stabilimenti balneari che, in alcuni casi, includono costruzioni in legno mediamente estese. Invece, le strutture del porto turistico hanno una distanza stimata, dalla testata del canyon, di oltre 100 m (Fig. 6 a Fig. 7).

Nell'immediato entroterra dell'area a nord-est del Fiume di Corace, sono presenti importanti infrastrutture: la ferrovia litoranea, le strade statali 106 e 19 quater, la strada provinciale 48, oltre alla stazione FF.SS. di Catanzaro Lido ed un deposito di Trenitalia (Fig. 6).

La ferrovia corre parallela a costa, con una distanza da questa che varia tra i circa 310 m (verso il Corace) a circa 240 m (zona porto). Mentre le strade SS19 quater e SP48, la stazione ed il deposito ferroviario sono localizzati ad oltre 400 m dalla linea di costa, la strada litoranea SS106, a circa 1 km a nord-est della foce del Corace, si avvicina a 90 m da essa. Quindi, in quest'area, la distanza tra la strada e la testata del canyon può essere stimata in 130-140 m.

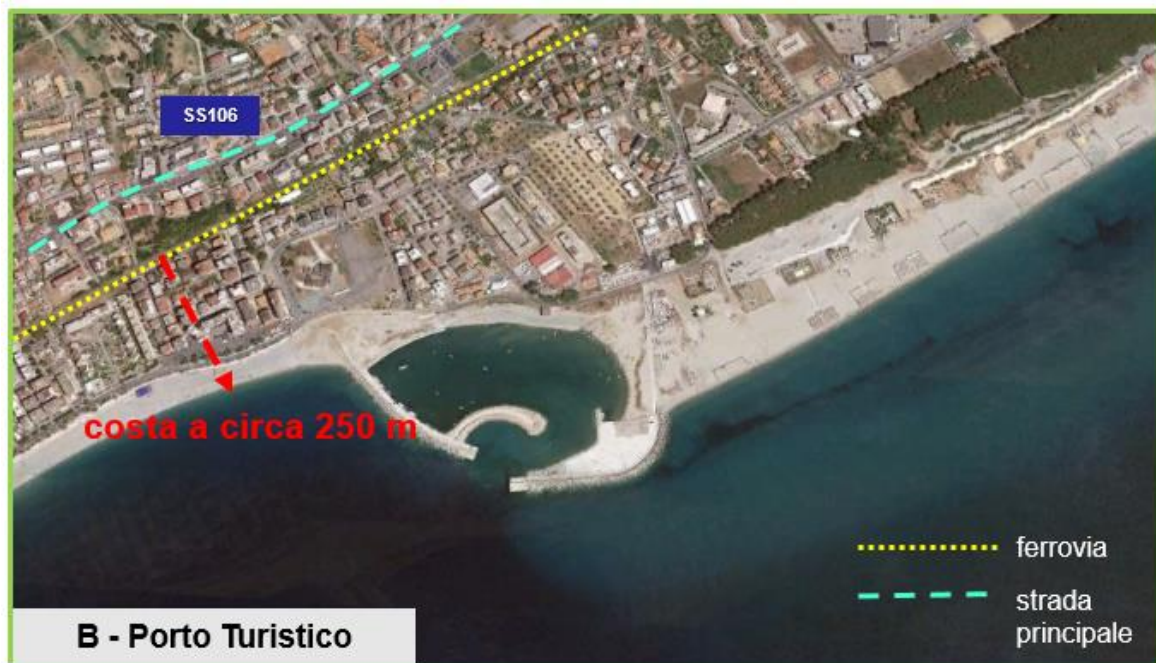
Fig. 7 Immagine satellitare (da Google- Earth) con il dettaglio della zona del porto turistico in zona Marina di Catanzaro (per la localizzazione vedere Fig. 5)

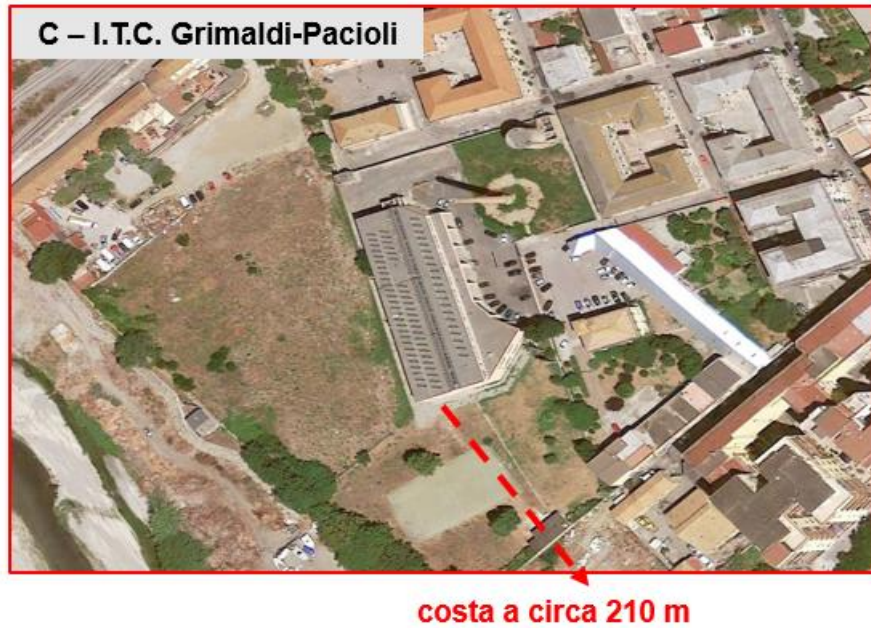
Fig. 8 Immagine satellitare (da Google- Earth) con il dettaglio del complesso scolastico “Grimaldi-Pacioli” in zona Lido di Catanzaro (per la localizzazione vedere Fig. 5)

In prossimità della foce del Corace, sulla sponda sinistra ed a circa 210 m dalla linea di costa, è presente l'Istituto Tecnico Commerciale “Grimaldi-Pacioli”, esteso complesso scolastico di oltre 2000 m² (Fig. 8) Risalendo ulteriormente il corso d'acqua, a circa 380 m dalla linea di costa, sono

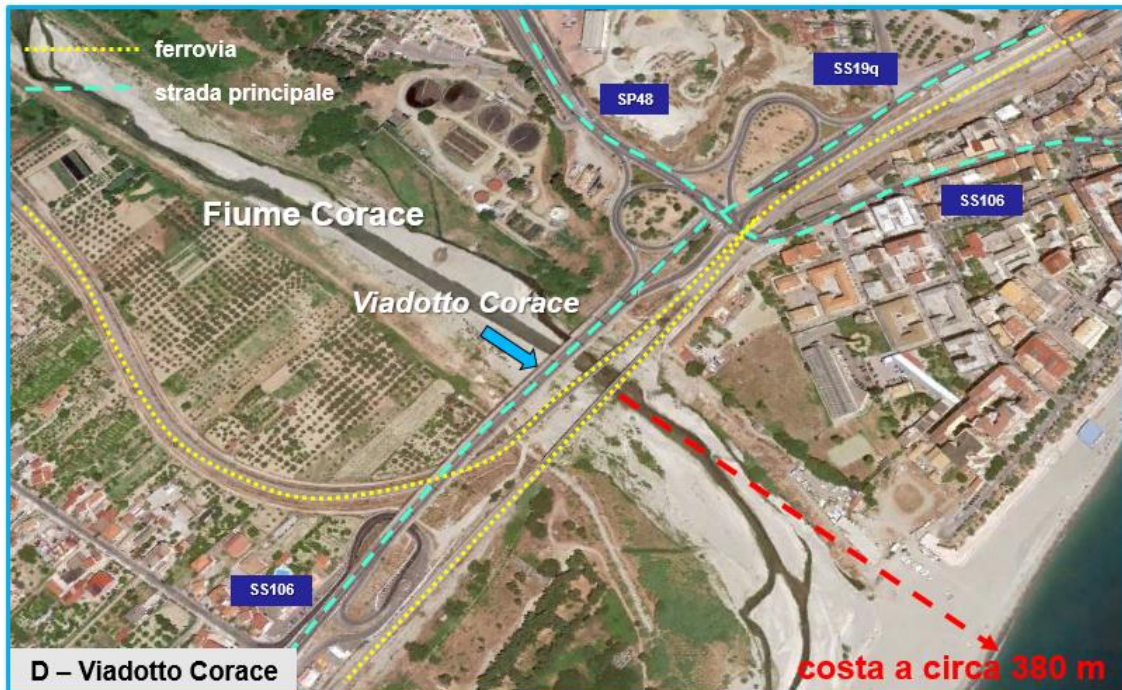
Fig. 9 Immagine satellitare (da Google- Earth) con il dettaglio della foce del Corace (per la localizzazione vedere Fig. 5)

presenti il Viadotto Corace (SS106) e due ponti ferroviari; la loro distanza stimata dalla testata del Canyon di Squillace è tra i 410 ed i 430 m (Fig. 9).

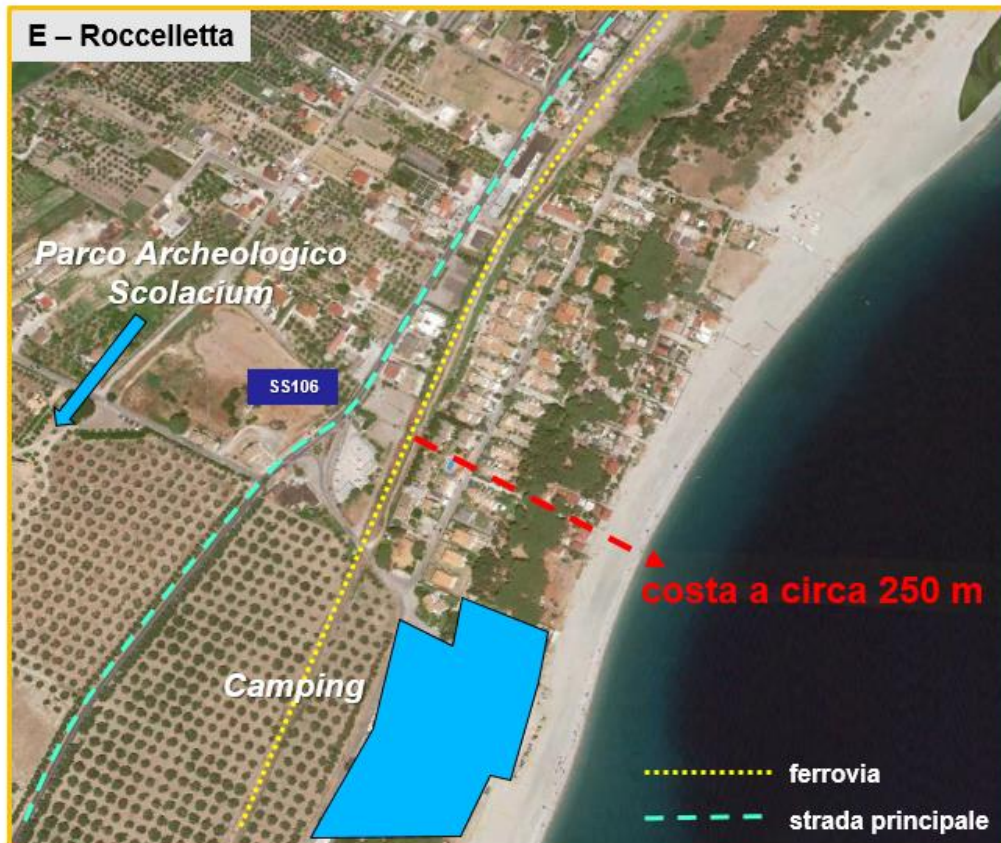
Fig. 10 Immagine satellitare (da Google- Earth) con il dettaglio dell'area di Roccelletta (per la localizzazione vedere Fig. 5)

In località Roccelletta (Fig. 10), a circa 700 m dal Corace, la linea di costa è caratterizzata dalla presenza di un esteso complesso abitativo; questo si estende per circa 900 m lungo il litorale e per circa 200 m verso l'entroterra. Il tratto di spiaggia antistante queste abitazioni non supera i 40-50 m e quindi la distanza dalla testata del canyon può essere stimata inferiore a 100 m.
