NOTE A COMPENDIO DEL FOGLIO 36 – SIDERNO

1. Inquadramento geologico dell'area

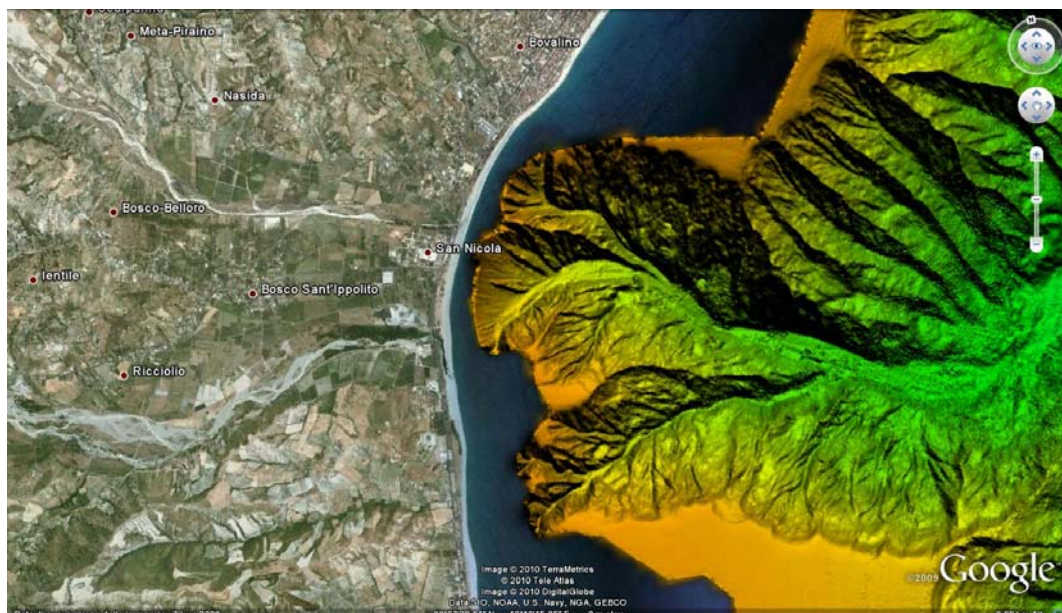
Figura 2 PC2_F36: morfologia della testata del canyon di Bovalino

Il canyon di Bovalino, Fig.2 PC2_F36, si sviluppa nella porzione sud-ovest dell'area di studio, tra la testata di un altro canyon che è solo parzialmente visibile nel foglio 36 e la grande area ad erosione diffusa posta subito a nord del canyon in oggetto. Lungo circa 25km, sviluppa un andamento sinuoso a differenza della maggior parte dei canyon presenti nell'area, che presentano un asse rettilineo. La sua testata si suddivide in

due testate più piccole di cui la maggiore, posta più a nord, è quella che rappresenta una maggiore pericolosità poiché situata a circa 120 m dalla linea di riva.

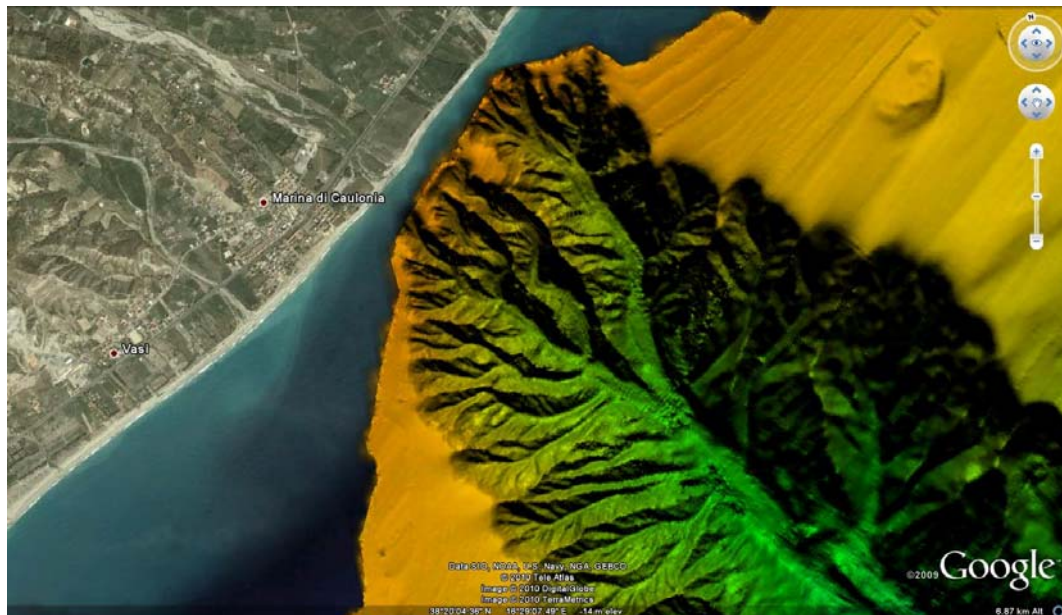
Figura 3 PC2_F36: morfologia della testata del canyon di Caulonia

Il canyon di Caulonia è posto nella porzione nord-est dell'area, è lungo circa 35 km e presenta una singola testata con morfologia ad anfiteatro che incide la costa pochi chilometri a nord-est di Marina di Caulonia. Raggiunge una distanza minima da costa di circa 150m.
