서울시 자전거사고 밀집구역

원인분석 및 개선방안

-2017 서울빅데이터캠퍼스 상시공모전-

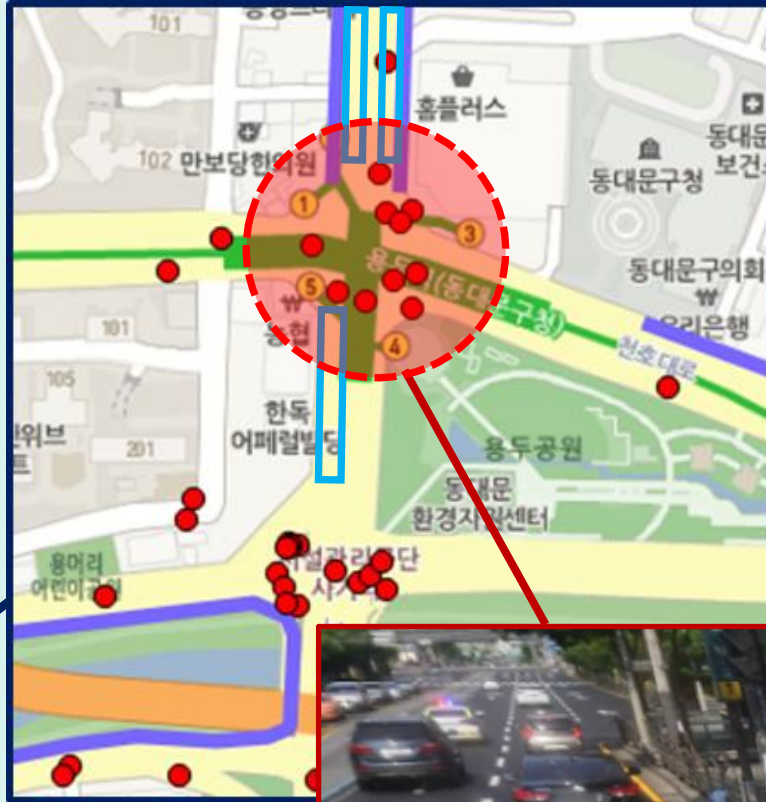
• (1) 용두역 부근 [동대문구청 사거리]

• 문제점: 자전거 우선도로가 이어지는 구간에 자전거 횡단로가 단절, 횡단로 진입 도보턱의 높이 차이有=> 승용차와 측면직각충돌 사고 다수 발생

• 개선방안: (1) 자전거 횡단로 암적색 포장 (대구, 경주 80%감소 사례)
(2) 모서리 연결 부분 확장
(3) 도보턱 높이 맞춤

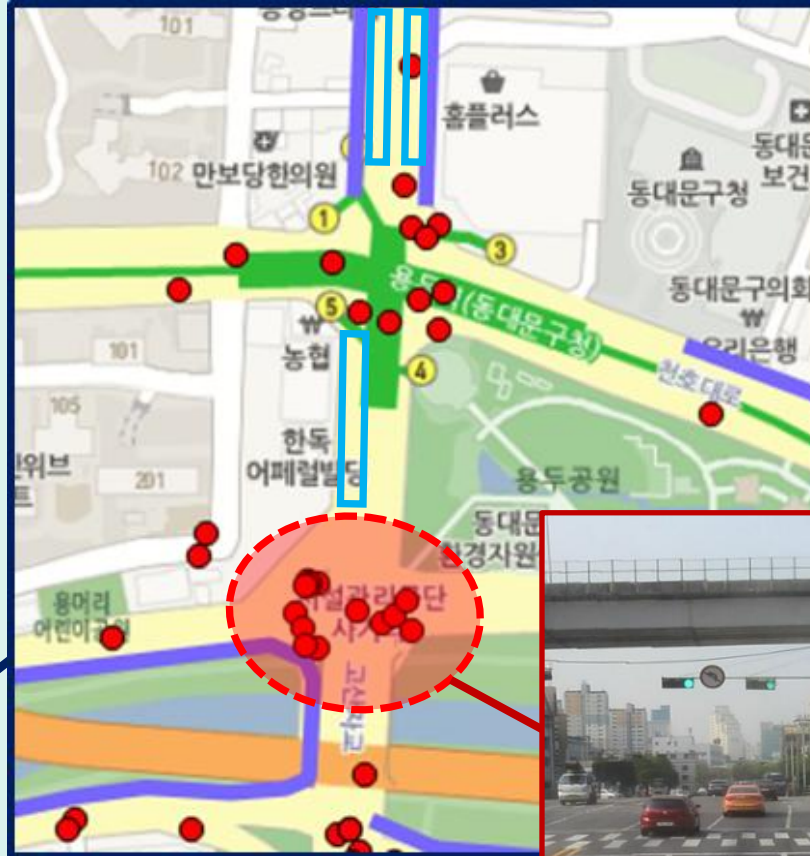
• (2) 용두공원 부근 [시설관리공단 사거리]

• 문제점: 자전거·보행자 겸용도로에서 자전거 횡단로 진입 경우 화단에 **시야 차단**, 우회전 차량과 측면직각충돌 사고 위험

• 개선방안: (1) 우회전차선에 '우회전시 자전거 주의' 표시 설치
(2) 화단 시작 부분에 자전거주의표지 병행 설치

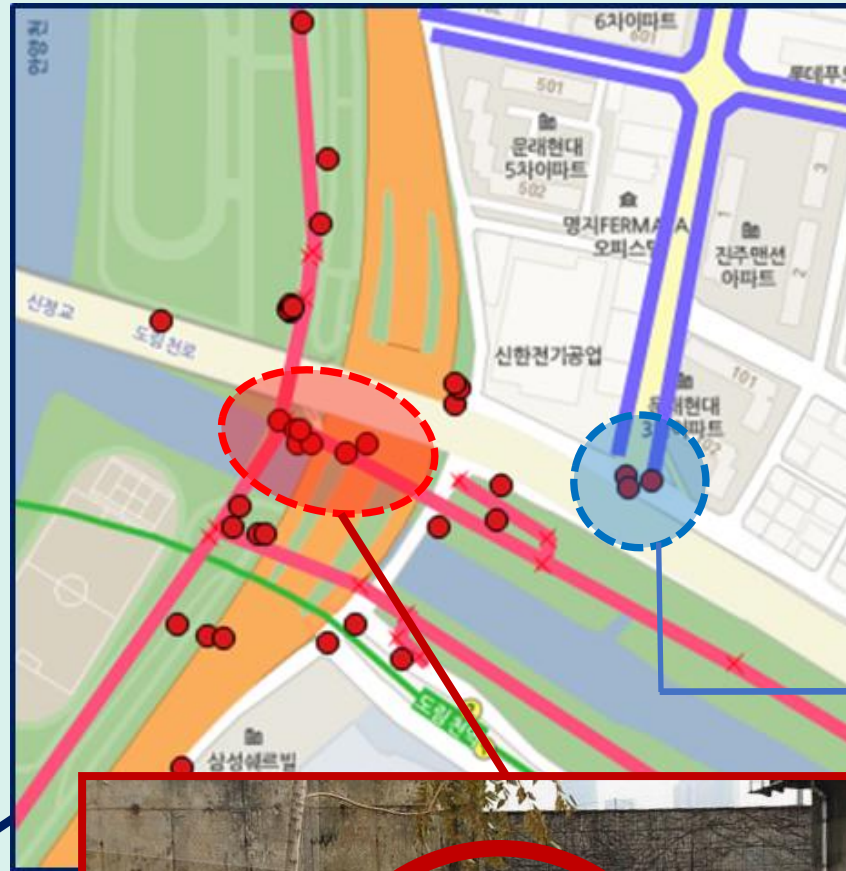
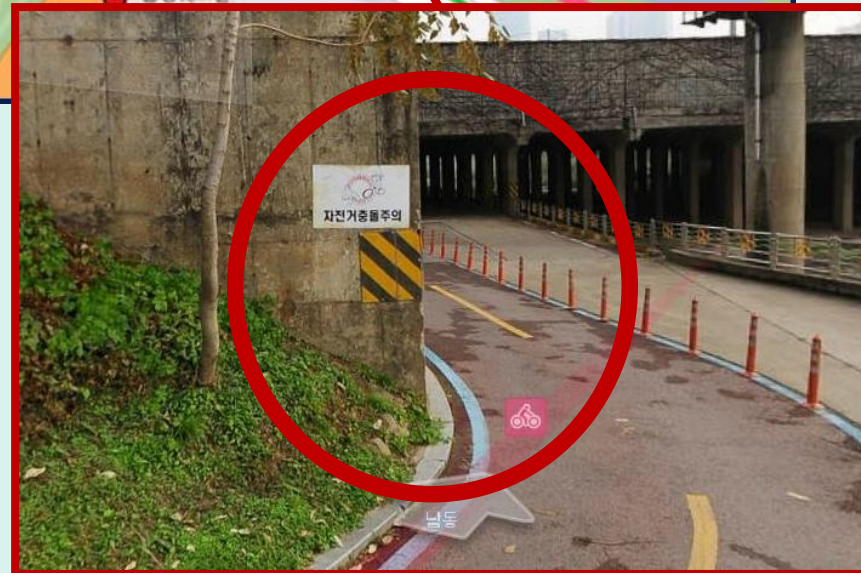
· (2)도림천역 부근

· 문제점: 희미한 노면표시로 자전거 도로 끝 지점 불분명, 급격한 커브길에 의한 **시야 불량**

· 개선방안: (1) 자전거 도로 종료 지점 안내
(2) 속도 감소 표지판 설치
