## Kruisstraat Kruisstraat 42

Kadastraal : Rosmalen, I - 2594	Bouwjaar : 1896 (1791)
Eigenaar : J.J. Verputten	Architect :
Huidige functie : boerderij	Oorspr. functie : boerderij
Verbouwingen : ca. 1950	
Archief :

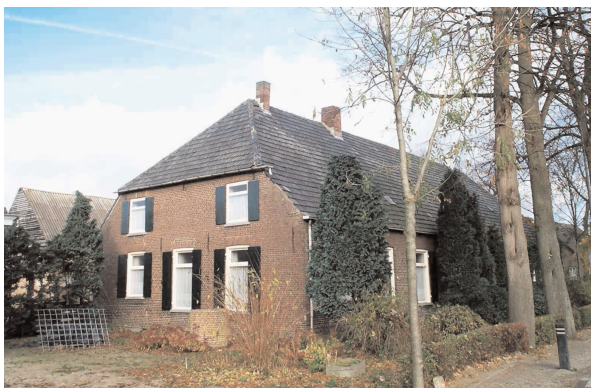
Deze kopgevel is in kruisverband gemetseld. De drie vensteropeningen op begane grondniveau zijn voorzien van anderhalfsteens strekse bogen die aan de onderzijde licht getoogd zijn en hardstenen onderdorpels. Het linkervenster behoort bij de opkamer boven de kelder en is daarom kleiner dan de andere twee vensters. Al deze vernieuwde vensters zijn voorzien van een onderraam en bovenlicht. De buitenluiken zijn eveneens vernieuwd. De beide vensteropeningen op zolderniveau hebben een anderhalfsteens strekse boog en een hardstenen onderdorpel. Ook deze vensters en buitenluiken zijn

Voorgevel en linkerzijgevel.

De buitenschil van de linkerzijgevel is grotendeels opgetrokken in hergebruikte bakstenen die voor een schil van betonstenen is geplaatst. In de gevel is een aantal deuren (een staldeur en een deur naar de voorstal) en een aantal betonnen onder een halfsteens segmentboog stalramen uit de jaren net na de Tweede Wereldoorlog aanwezig.

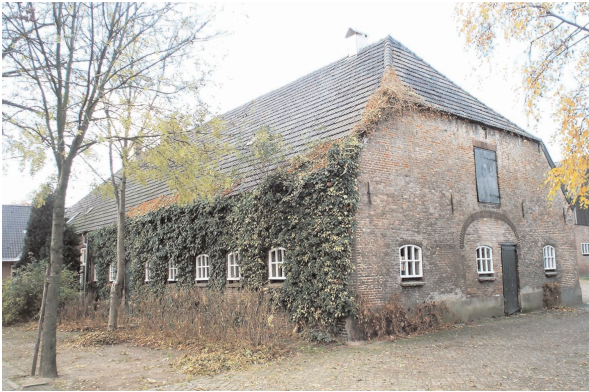
Deze eveneens in kruisverband gemetselde rechterzijgevel is op de straat georiënteerd. Voor de gevel staan vier grote bomen. De gevel is ter plaatse van het woondeel voorzien van een nieuwe voordeur met bovenlicht. Aan weerszij-

*Rechterzijgevel en straatgevel.*

den wordt de deur geflankeerd door een vernieuwd venster met moderne buitenluiken. De gevelopeningen hebben een anderhalfsteens strekse boog die aan de onderzijde getoogd is en een hardstenen onderdorpel. De deur van de voorstal, een opgeklampte deur van kraalschroten, is oorspronkelijk. Het deurkozijn is geprofileerd en voorzien van hardstenen neuten. De gevel is ter plaatse van het staldeel voorzien van zeven stalramen (XXb) en een opgeklampte deur. De vensteropeningen hebben een halfsteens segmentboog en een gemetselde onderdorpel. Boven de deur zit een steen met daarin de naam "Bosch Duinen" en het jaartal 1791. Deze steen ziet eruit als een ingemetselde bekroning van een hekpijler bij een landgoed. Daaronder bevindt zich een tweede steen met het jaartal 1896 de vermoedelijke bouwtijd van de boerderij. In de gevel is een aantal dubbelknoops ankers zichtbaar. Dit duidt op de aanwezigheid van een negentiende-eeuwse standvinkconstructie. Het dakschild is voorzien van een aantal kleine daklichten.

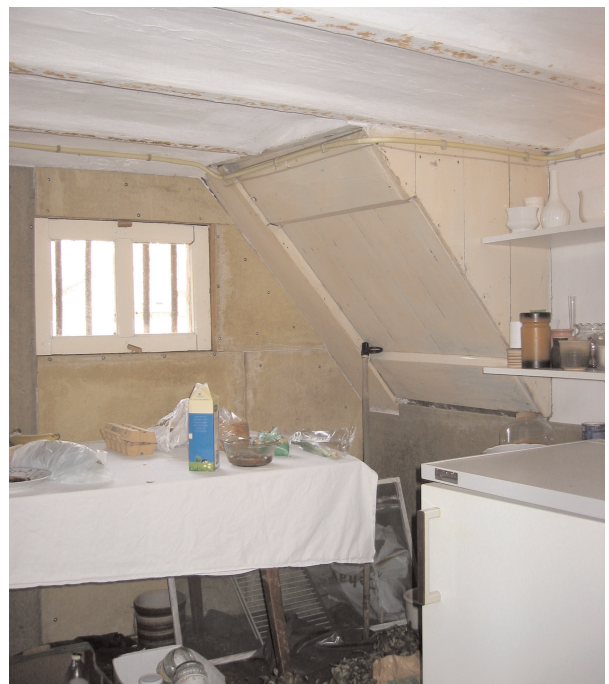
De indeling van het woongedeelte is nog grotendeels intact. Links en rechts van de gang bevindt zich een vertrek. Aan het einde van de gang treft men de keuken. Ter linkerzijde van de keuken bevindt zich de trap naar de kelder en de trap naar de opkamer en de zolder. De kelder heeft een dek van stalen liggers met daartussen gemetselde troggewelfjes. In het bedrijfsgedeelte (dat niet meer als zodanig dienst doet) is een stalinrichting uit het midden van de twintigste eeuw aanwezig.

*De kelder onder de opkamer gezien naar de linkerzijgevel.*
