## 's-Hertogenbosch Herven 58

Kadastraal : 's-Hertogenbosch, O - 1686	Bouwjaar : XVIII
Eigenaar : A.M.C.M. van Berlo	Architect :
Huidige functie : woonhuis	Oorspr. functie : boerderij

Verbouwingen : 19de eeuw, 1995, 2002.
Archief : BAAC-rapport 00.082, 's-Hertogenbosch, Herven 58.

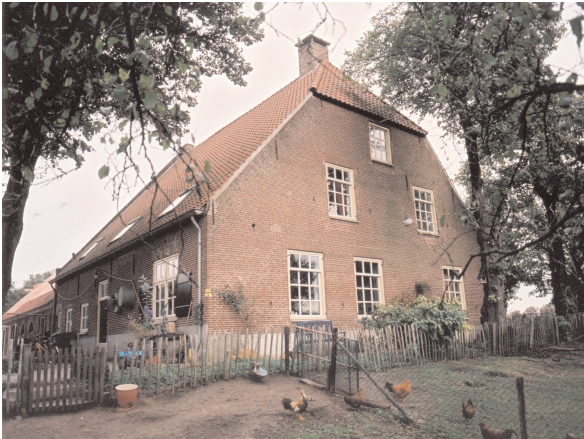
De kopgevel van het woongedeelte is opgemetseld in kruisverband en aan de onderzijde voorzien van drie steunbeertjes, die in hoogte overeenkomen met de hoogte van de vertinde strook metselwerk. De top van de gevel is uitgevoerd met vlechtingen.

Op de begane grond bevinden zich drie moderne ramen, op de verdieping twee en ter hoogte van de verwijderde vliering een enkel venster. De hoogte van de vensters neemt per niveau af.

*Deel achtergevel met linkerzijgevel.*

Boven de ramen bevinden zich anderhalf steens strekken, met uitzondering van het bovenste venster, waar een halfsteens rollaag is toegepast. Oorspronkelijk konden alle vensters worden afgesloten met luiken: hiervan zijn de duimen in het kozijn en de wervels om de luiken mee vast te zetten nog aanwezig. In de gevel bevindt zich een aantal balkankers.

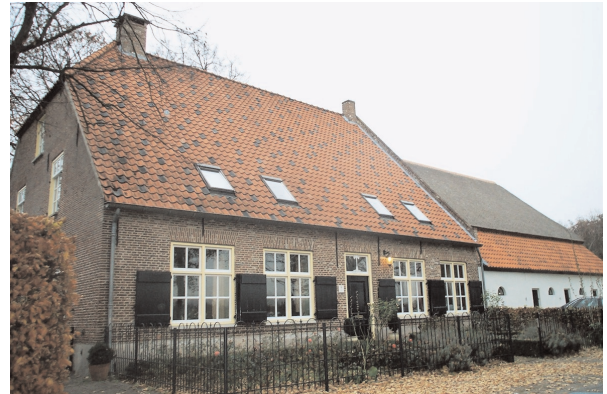
De in kruisverband gemetselde gevel van het woongedeelte bevat deels 18de-eeuws en deels 20ste-eeuws metselwerk en heeft een indeling die correspondeert met de zich achter de gevel bevindende ruimtes. Centraal in het midden bevindt zich de toegangsdeur met bovenlicht. Aan weerszijden bevinden zich twee grote, oorspronkelijke vensteropeningen met moderne kozijnen, aan de bovenzijde voorzien van anderhalfsteens strekken. In de gevel bevindt zich een aantal muurankers, die gedeeltelijk nog oorspronkelijk zijn. Op de hoek met de kopgevel van het woongedeelte is een klein steunbeertje

*Deel linkerzijgevel met voorgevel woon- en bedrijfs-gedeelte.*

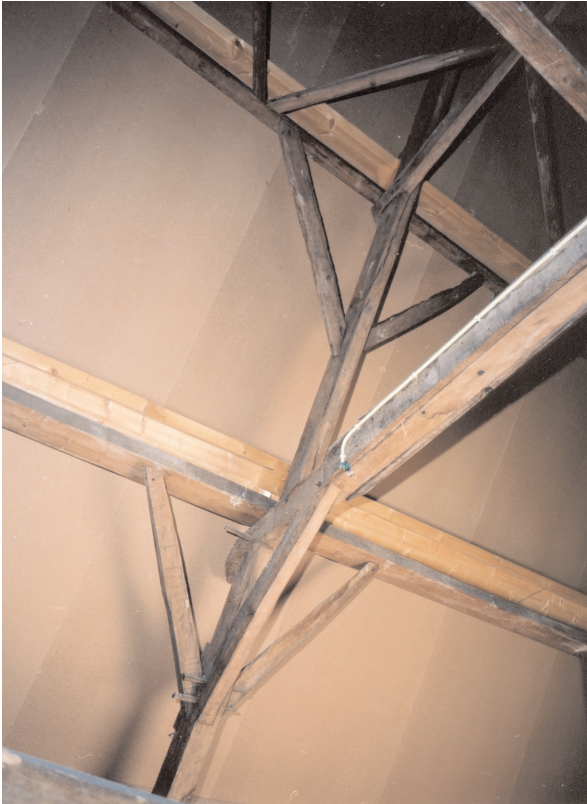
Met de verbouwing van 1995 is het woongedeelte vernieuwd; de oorspronkelijke indeling en ondermeer de locatie van de stookplaatsen is daarbij behouden gebleven. Tot de nog aanwezige belangwekkende interieurelementen behoren ondermeer drie schouwen, waarvan twee - onder andere een hangschouw - uit de 18de eeuw dateren. Boven het woongedeelte bevindt zich een enkelvoudige, grenen balklaag met kwartrond profiel aan de onderzijde. De kapconstructie bestaat uit drie spanten (late 16de- of de vroege 17de eeuw), opgebouwd uit twee gestapelde dekbalkjukken waarop een schaarspant staat. De constructie is geheel van eiken, met uitzondering van de gordingen, die horen bij een latere vernieuwing en uitgevoerd zijn in grenen. Met de verbouwing in 1995 zijn de sporen verwijderd.

*De kapconstructie boven het woongedeelte.*

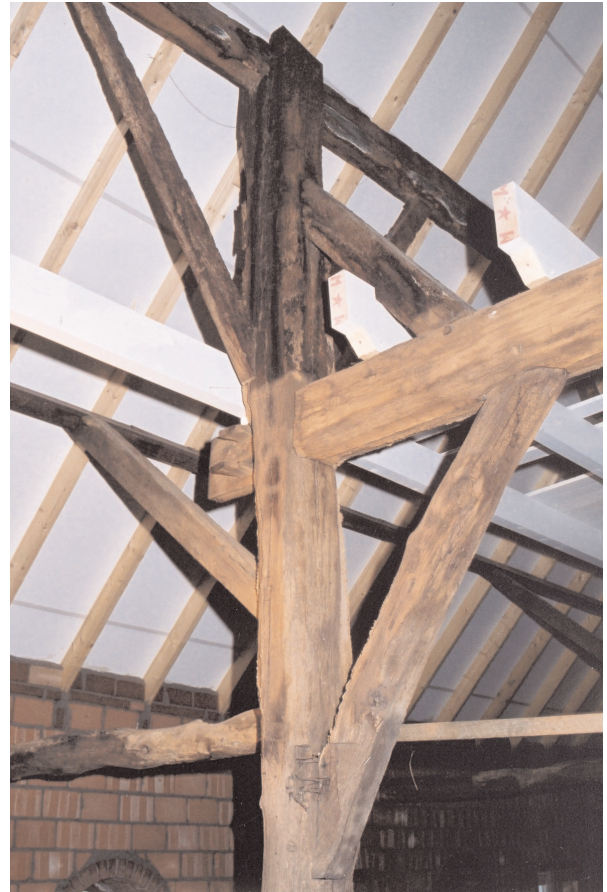
De stal heeft een driebeukige indeling waarbij de middenbeuk zich op de lengte-as van de boerderij bevindt. De ruimte is vier traveeën diep en bevat drie 18de-eeuwse eiken ankerbalkgebinten

met eiken daksporen en haanhouten. De houtconstructie is voorzien van gegutste en met een rechte steekbeitel aangebrachte telmerken. De stalindeling is in 2002 verdwenen.

*Detail van het 18de-eeuwse ankerbalkgebint in het voormalig bedrijfsgedeelte.*
