Engelen Dorpstraat 8

Kadastraal	: 's-Hertogenbosch, R - 628	Bouwjaar	: 1885
Eigenaar	: P.C.M. van Loon	Architect	:
Huidige functie	: woning	Oorspr. functie	: boerderij
Verbouwingen	:		
Archief	:

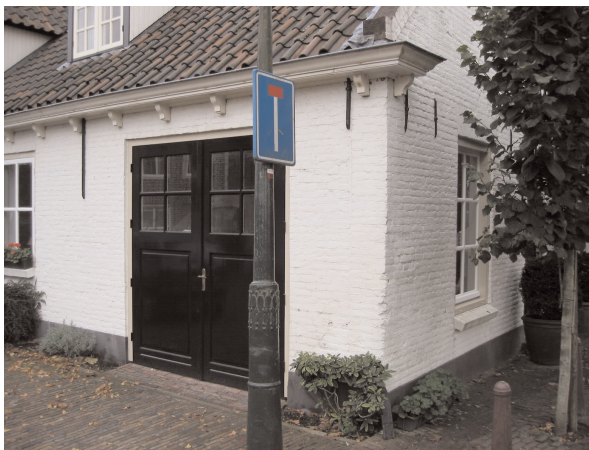
Gedeelte linkerzijgevel en voorgevel.

De witgeschilderde linkergevel van het pand is in de loop der tijd aan verandering onderhevig geweest. Er zijn nog drie oorspronkelijke gevelopeningen aanwezig. Deze zijn voorzien van een halfsteens rollaag. De deur en de beide vierruits vensters zijn in de late twintigste eeuw aangebracht. De borstwering onder de vensters is verhoogd. Het linkerdeel van de gevel, het deel waarin zich de twee kleine vierruits vensters en de grote getoogde pui bevinden, is tegen de oudere gevel aangezet. Ook de openslaande deuren uiterst rechts in de gevel en de geprofileerde bakgoot op klossen zijn laat twintigste-eeuwse toevoegingen. In dezelfde periode is een

drietal dakkapellen onder een zadeldak aangebracht. De dakkapellen zijn voorzien van twee draaiende zesruits vensters. In de gevel zijn enkele ankers aanwezig.

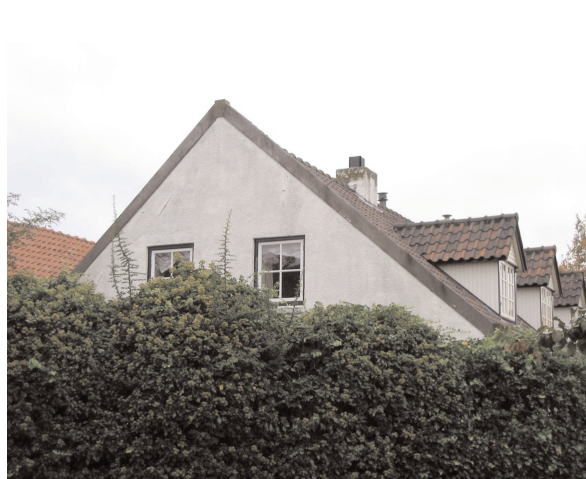
Top van de achtergevel.

Deze gecementeerde topgevel heeft een gecementeerde rollaag en gaat grotendeels schuil achter begroeiing. De beide vierruits vensters op zolderniveau zijn modern. Mogelijk zijn de vensteropeningen oorspronkelijk. In de gevel zijn enkele gordingankers aanwezig.
