Bokhoven Driekoningenplein 3a

Kadastraal : 's-Hertogenbosch, R - 109	Bouwjaar : 1945
Eigenaar : J.L.H. Mommersteeg	Architect :
Huidige functie : boerderij / woonhuis	Oorspr. functie : noodwoning met stalgedeelte
Verbouwingen : XXd	
Archief : Cultuurhistorische Inventarisatie 's-Hertogenbosch, deel 2, Kerkdorpen en noordelijk buitengebied, z.j., p. 24.

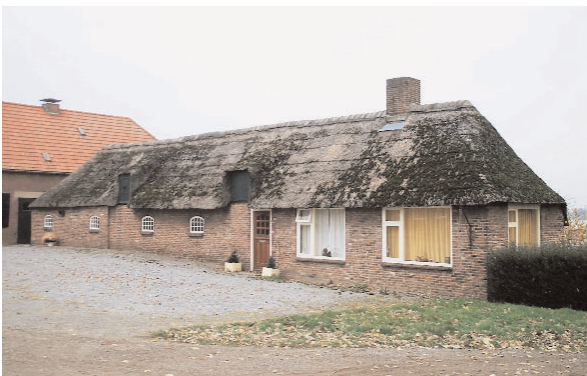
De voorgevel is opgemetseld in wild verband en is deels vernieuwd. Een klein deel van de gevel is met een kleine sprong naar voren gelegd. De muur is halfsteens. De voordeur bevindt zich min of meer in het midden van de gevel. Links hiervan zijn vier getoogde stalramen met een kleine houten roedenindeling, geplaatst op een uitspringende rollaag. In het rieten dak bevinden zich twee hooiluiken. In het muurwerk onder het linker hooiluik lijkt zich de hoek van een voormalige deuropening af te tekenen. Op dit zelfde punt gaat het muurwerk over van wild verband (linker muurdeel) naar een halfsteens muur in strekkenverband (rechter muurdeel). Wellicht dat deze overgang in het muurwerk geïnterpreteerd zou kunnen worden als een latere uitbreiding. De ramen in het woongedeelte ter linkerzijde van de voordeur zijn vernieuwd en daarbij vergroot.

Voorgevel.

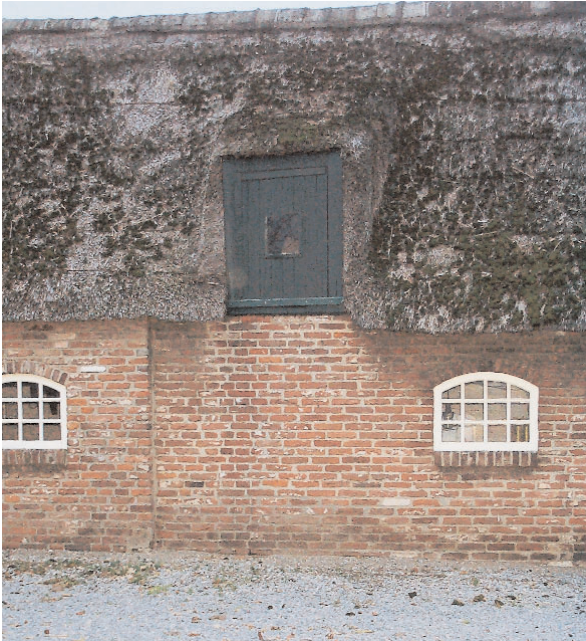
Linker hooiluik waaronder zich eertijds een deuropening heeft bevonden.
