Rosmalen

Berlicumseweg 9 en 11

Kadastraal : Rosmalen, E - 3700	Bouwjaar : XVII/XVIII, XIXA en c.1900
Eigenaar : Stg. Geestelijke Gezondheidszorg Oost-Brabant	Architect :
Huidige functie : woonhuis	Oorspr. functie : boerderij

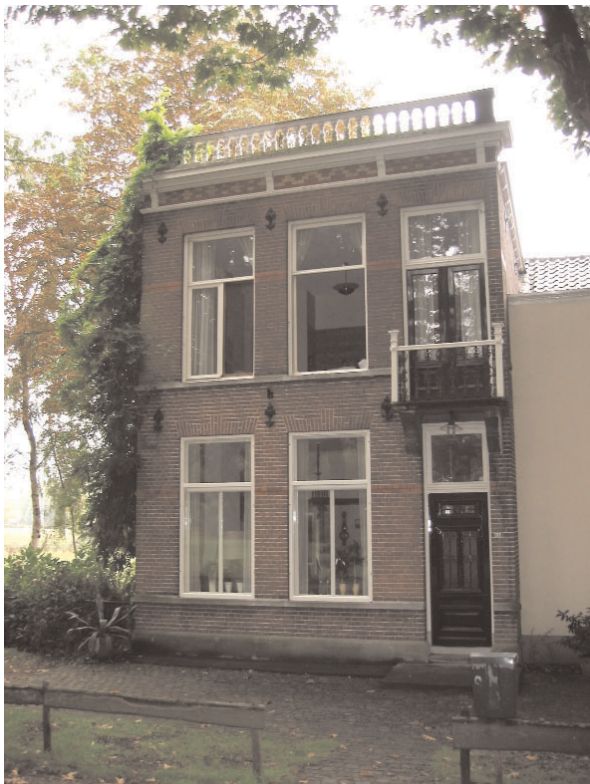
Voorgevel nummer 11.

De in kruisverband gemetselde lijstgevel van Berlicumseweg 11 heeft ter rechterzijde een voordeur met deurrooster van siersmeedwerk en een bovenlicht. Links van het deurkozijn, op hardstenen neuten en boven een gecementeerde plint, zijn twee vensteropeningen aanwezig, beide voorzien van T-vensters met vast bovenlicht en schuivend onderraam. De eerste verdieping is op identieke wijze ingedeeld. Rechts bevindt zich een naar binnenslaande dubbele deur met bovenlicht, die het balkon ontsluit. Dit door 2 natuurstenen consoles gedra-

gen balkon heeft een hekwerk met balusters en siersmeedwerk. De beide vensteropeningen links naast de balkondeuren, zijn voorzien van T-vensters met vast bovenraam en twee naar binnen draaiende onderramen.

Alle gevelopeningen zijn aan de bovenzijde voorzien van een steensdikke strekse boog met anderhalfsteens aanzet- en sluitaccenten. De onderdorpels van de vensters zijn opgenomen in een hardstenen waterlijst. Ter hoogte van de kalven van de vensters is de gevel gesierd met twee lagen oranjegekleurde bakstenen. Op begane grond niveau bevindt deze laag zich net onder de kalven. Dit duidt erop dat de kozijnen vernieuwd zijn.

De gevel wordt aan de bovenzijde afgesloten met rijke kroonlijst die voorzien is van vier consoles met daartussen meerkleurig metselwerk in verschillende patronen. Op de lijst is tussen hardstenen pijlers met smeedwerk, een hekwerk met balusters is aangebracht. De gevel is voorzien van een aantal roset-ankers.

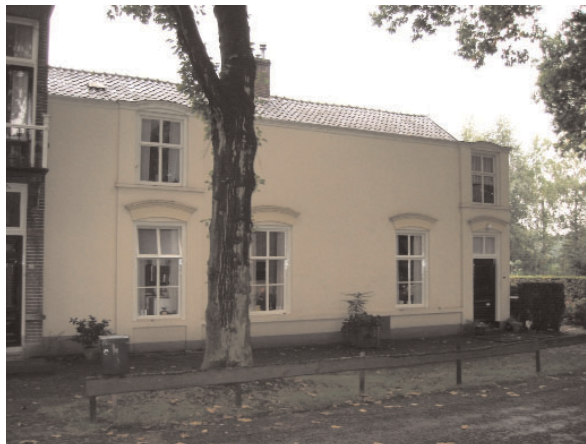
Voorgevel nummer 9.

De witgepleisterde voorgevel van Berlicumseweg 9 is voorzien van twee brede risalieten waarin zich twee gevelopeningen bevinden. Beide risalieten, het rechter is een hoekrisaliet, worden aan de bovenzijde afgesloten met een licht getoogde lijst. In de rechtersisaliet bevindt zich de voordeur met twee-ruits bovenlicht, direct daarboven is een T-venster met tweeruits klepend bovenlicht en tweeruits onderraam gepositioneerd. Het linkerrisaliet is geleed met twee boven elkaar geplaatste vensters met daartussen een waterlijst. Het onderste venster heeft een vast vierruits onderraam en tweeruits klepend bovenlicht, het bovenste is identiek aan het venster boven de voordeur. Het tussenliggende gevelvlak bevat op de begane grond twee ven-

sters, die identiek zijn aan het venster in de linkerrisaliet. Het deel ter linkerzijde van dit risaliet is blind en sluit aan op de rechterzijgevel van Berlicumseweg 11. De onderdorpels van de vensters op begane grondniveau zijn opgenomen in een waterlijst.

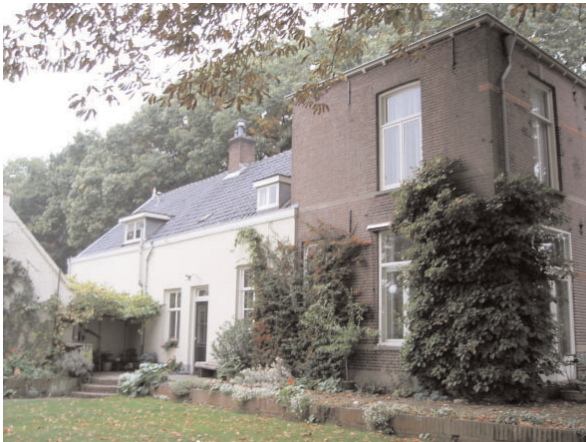
Achtergevel nummer 9 en nummer 11.

Ter rechterzijde van de witgepleisterde achtergevel van Berlicumseweg 9 bevindt zich het T-venster van de opkamer, voorzien van tweeruits bovenlicht en vierruits schuivend onderraam. Onder het venster is het kelderlicht van de zeventiende- of achttiende-eeuwse kelder gelegen. Links van het venster zijn een moderne deur met eenvoudig bovenlicht en T-venster net tweeruits bovenlicht en schuivend onderraam opgenomen. De kap is voorzien van twee moderne dakkapellen. Door begroeiing is het linker-

deel van de achtergevel aan het zicht onttrokken.

De bakstenen achtergevel van nummer 11 ligt in het verlengde van de achtergevel van nummer 9 en is op begane grond niveau voorzien van twee T-vensters. Het rechter venster heeft een vast bovenlicht, draaiende onderramen en een modern voorzetraam. Het linker venster heeft een bovenlicht met valraam en twee draaiende onderramen. Het venster op eerste-verdiepingsniveau is identiek aan het laatstgenoemde venster. De vensteropeningen hebben anderhalfsteens strekse bogen en hardstenen onderdorpels, ter hoogte van de speklag.

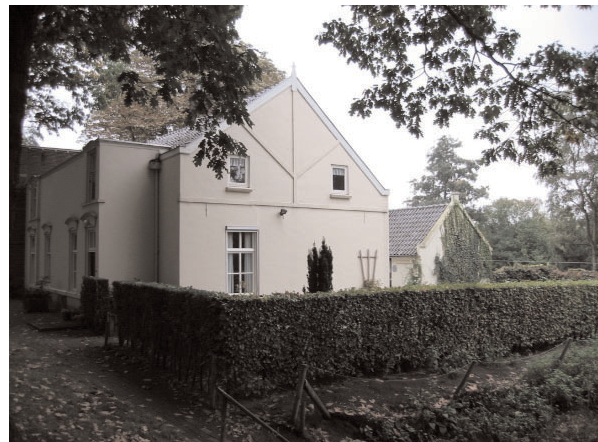
Rechterzijgevel nummer 9.

De witgepleisterde zijgevel van Berlicumseweg 9 is op begane grond niveau voorzien van een T-venster met tweeruits bovenlicht en schuivend vierruits onderraam. De beide vensters met draairaam op zolderniveau zijn een latere toevoeging. De windveer is voorzien van een eenvoudig makelaar met schoren, beide in baksteen. In de smalle strook muurwerk ter linkerzijde van de rechterzijgevel van Berlicumseweg 11 tekent zich een bouwnaad af. De voorgevel is opgetrokken uit een beter fabrikaat baksteen, terwijl voor de rest van de zijgevel een kwalitatief beduidend mindere steen is gebruikt. De waterlijsten en oranjegekleurde stenen uit de voorgevel zijn over de smalle strook, tot aan de voorgevel van Berlicumseweg 9, doorgezet.
