## Orthen Orthen 79

Kadastraal : 's-Hertogenbosch, O - 4532	Bouwjaar : 1870
Eigenaar : M.J. van Vught	Architect :
Huidige functie : woonhuis met bedrijfsruimte	Oorspr. functie : boerderij

### Beschrijving

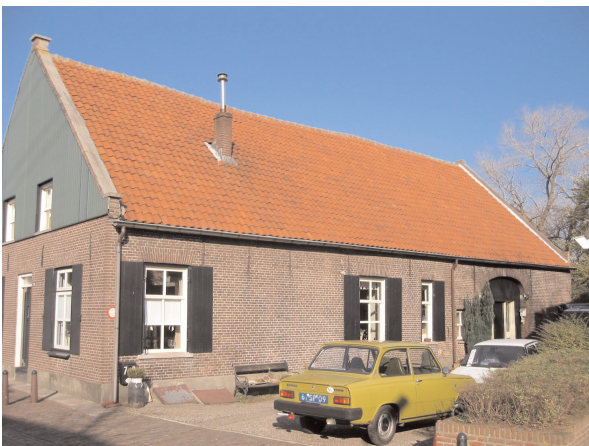
*Deel voorgevel en rechterzijgevel.*

De in kruisverband gemetselde rechterzijgevel is voorzien van diverse gevelopeningen. Geheel links en in het midden van de gevel bevindt zich onder een anderhalfsteens strek een modern, zesruits schuifraam in een nog oorspronkelijk, getoognageld kozijn. De luiken zijn vernieuwd; van de oorspronkelijke situatie resteren enkel de luikduimen in de dagkanten van het kozijn. Rechts hiervan is een smal, drieledig oorspronkelijk venster onder een steens strek met getoognageld kozijn en vernieuwd raamhout. Het kleine vierruits venster met halfsteens rollaag hierop volgend is, gelet op het inboetwerk rondom de gevelopening, later toegevoegd. In de gevel zijn verscheidene ankers aangebracht. In het rechter deel van de gevel is, onder een anderhalfsteens korfboog, een brede inrijpoort

naar het bedrijfsgedeelte van het pand. De dubbele staldeuren zijn vernieuwd. Tegen de achtergevel bevindt zich nog onder een halfsteens rollaag een manshoge deur met ronde bovenzijde. In het stalgedeelte zijn tenminste twee gebinten geplaatst, die aan de gevel zijn gekoppeld met dubbelgeknopte ankers.

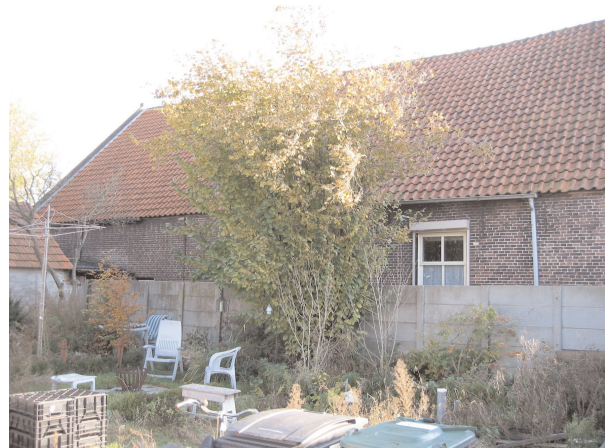
*Linkerzijgevel.*

In tegenstelling tot de voorgevel bezitten de zijgevels nog het originele voegwerk. De linkerzijgevel is opgetrokken in kruisverband. Verstoring van dit regelmatige metselverband op een aantal punten in de gevel, vormt een aanwijzing dat de gevel enkele wijzigingen heeft ondergaan. Van links naar rechts bevindt zich rechts van de lage aanbouw een klein secundair venster, een nog oorspronkelijk half rond stalraam onder een halfstekens rollagen, een later toegevoegd vierruits venster. De gevelopening die hierop volgt is voorzien van een waarschijnlijk nog oorspronke-

lijk, geprofileerd kozijn en is afgesloten met een luik. Het schuifraam in het rechter deel van de gevel is, inclusief de hardstenen onderdorpel, zijn recent vernieuwd.
