## De Muntel Geldersedam 41-44, Twaalfmorgenstraat 83

Kadastraal : 's-Hertogenbosch, C-1173, 1174	Bouwjaar : 1930
Eigenaar : Vereniging van Eigenaren Geldersedam 41 en 42. Vereniging van Eigenaren Geldersedam 43-44	Architect : E. Nijsten
Twaalfmorgenstraat 83	Oorspr. functie : woningen
Huidige functie : woningen

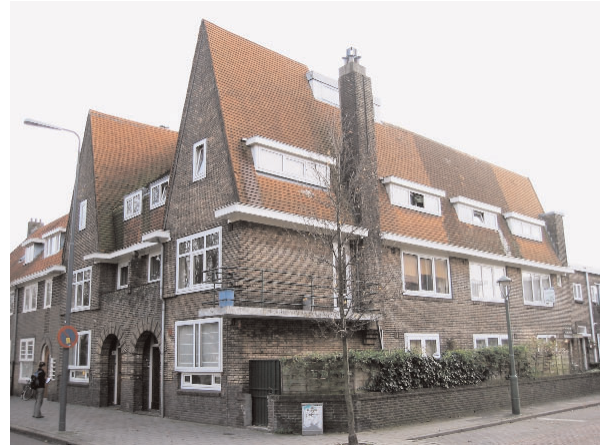
Zijgevel Twaalfmorgenstraat

De rechterzijgevel is georiënteerd op de Twaalfmorgenstraat en omvat de voorgevel van het pand Twaalfmorgenstraat 83. Het muurwerk is identiek aan het muurwerk in de voorgevel. Ter linkerzijde bevindt zich op eerste verdiepingsniveau een betonnen balkon met ijzeren balkonhek. Het balkon steekt aan de linkerzijde door, het balkonhek is in de voorgevel omgezet. Het balkon is toegankelijk via een vernieuwde, kunststofdeur. Rechts van deze deur bevindt zich een uitgemetselde schoorsteen. Het muurwerk rechts van deze schoorsteen is op begane grond niveau voorzien van drie kunststof vensters. De vensteropeningen zijn voorzien van een bakstenen onderdorpel met daarop een keramische afdekking. Achter de kunststof vensters gaan mogelijk de oorspronkelijke houten kozijnen schuil. Uiterst rechts in de gevel bevindt zich de nog oorspronkelijke voordeur. Deze deur is voorzien van een betonnen afdak met daarboven enkele glazen bouwstenen. Het muurwerk op eerste verdiepingniveau ligt enkele centimeters voor het gevelvlak op begane grondniveau. Op eerste verdiepingniveau bevinden zich eveneens drie kunststof vensters. Uiterst rechts bevindt zich een toilet-raam en een schoorsteen. De vensteropeningen zijn oorspronkelijk en voorzien van een bakstenen onderdorpel. De gevel is afgesloten met een uitstekende bakgoot die ter plaatse van de uit-

gemetselde schoorsteen onderbroken is. Het dakschild heeft vier brede dakkapellen. De dakkapellen zijn tijdens de recente renovatie aangebracht of vernieuwd.
