## 's-Hertogenbosch Hinthamerstraat 50

| Kadastraal : 's-Hertogenbosch, H - 5823 | Bouwjaar : ca. 1464-1553 (dendro) |

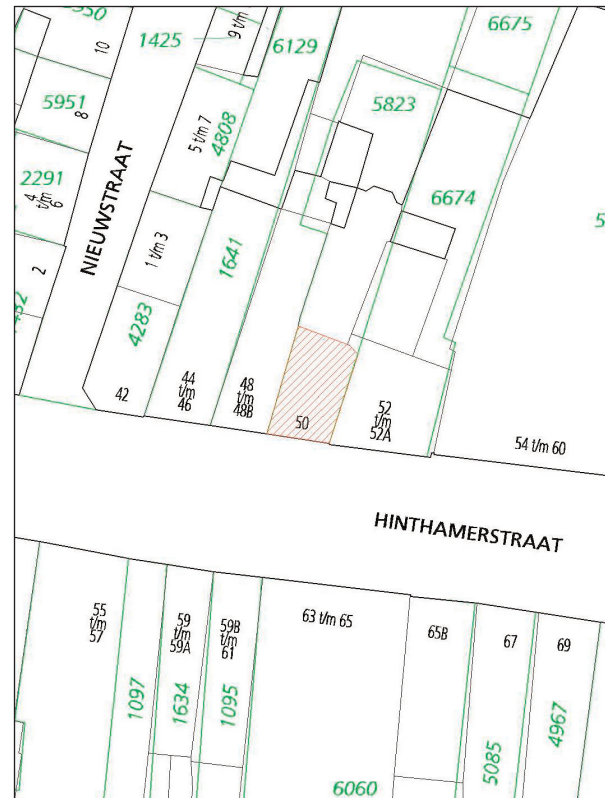
Uit de gegevens in het werkdossier van de gemeente 's-Hertogenbosch, afdeling BAM, is op te maken dat de linkerzijgevel middeleeuws muurwerk bevat. In het voorhuis zijn op eerste verdiepingsniveau enkele vijftiende- maar mogelijk zelfs veertiende-eeuwse muurschilderingen bewaard gebleven. Deze schilderingen zijn ook op de brandmuur bewaard gebleven.

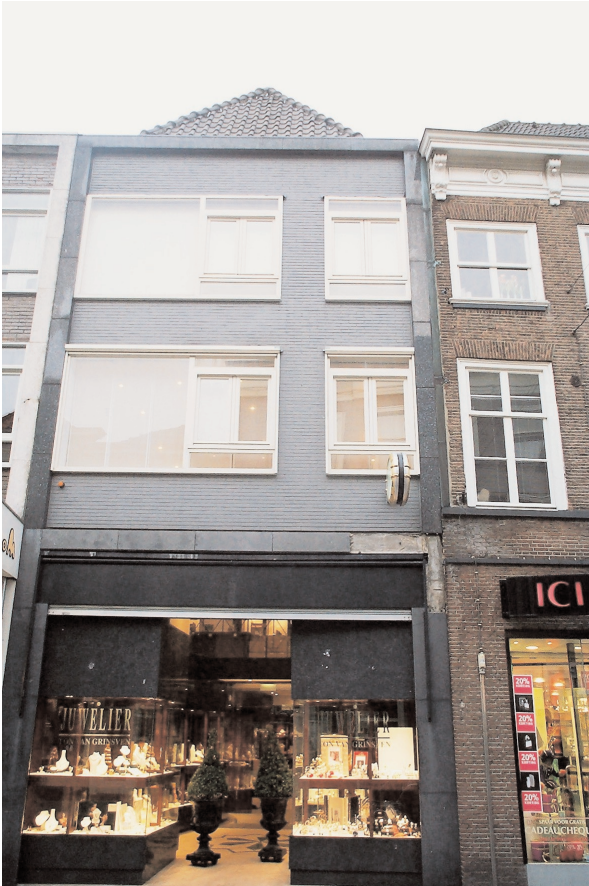
*Voorgevel.*

Deze twintigste-eeuwse voorgevel is in halfsteensverband gemetseld. Op begane grondniveau bevindt zich een winkelpui die de gehele breedte van de gevel beslaat. Het eerste en tweede verdiepingsniveau is grijs geschilderd en omlijst met een strook kunststeen. Beide niveau's hebben twee moderne, samengestelde vensters. Het linkervenster is een keer zo breed als het rechtervenster.
