## 's-Hertogenbosch Kerkstraat 5

Kadastraal : 's-Hertogenbosch, H - 5171	Bouwjaar : XV
Eigenaar : Dulvast Beheer B.V.	Architect :
Huidige functie : winkel met opslag	Oorspr. functie : woning / bedrijf (?)
Verbouwingen : XIX, 2002	
Archief : werkdossier gemeente 's-Hertogenbosch, afdeling BAM.

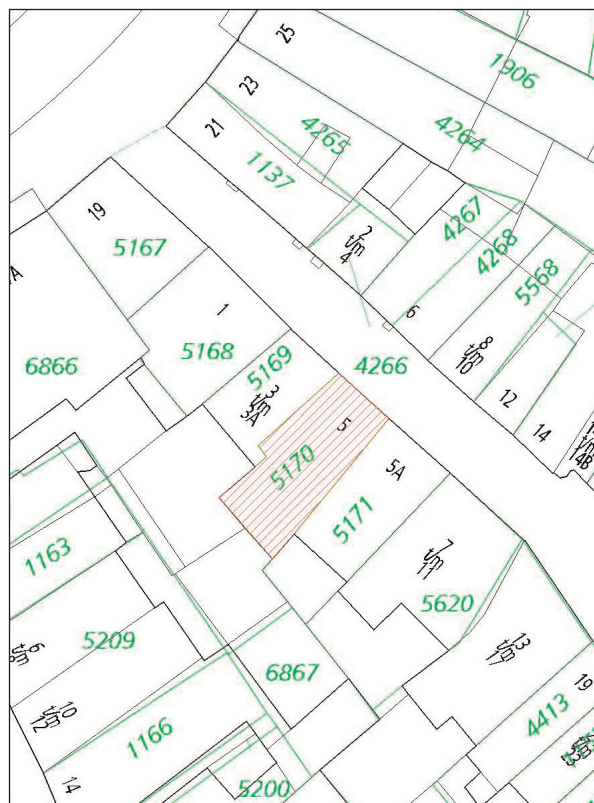
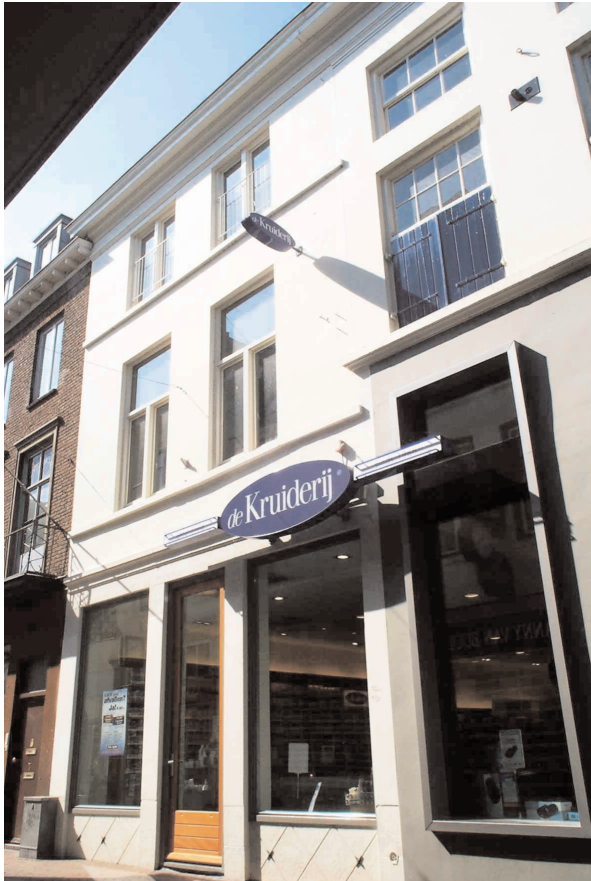
De gepleisterde laat 19de-eeuwse lijstgevel is in 2002 deels gesloopt en voorzien van een nieuwe pui. De gevel had oorspronkelijk imitatievoegen, maar die zijn thans dichtgeschilderd. De pui is voorzien van een hoge deur en een hoge etalageruit en eindigt met een eenvoudig geprofileerde kroonlijst, die tevens de onderslag van de kozijnen van de eerste verdieping vormt. Deze waterlijst is doorgezet over twee buurpanden aan de rechterzijde (Kerkstraat 3-3a en Kerkstraat 1).

Op de eerste verdieping bevinden zich twee gevelopeningen, beide voorzien van geprofileerde kozijnen (XVIIIde of XIXa) met pen-en-gat-verbindingen en toognagels. Op de verdieping bevinden zich twee moderne vensters met luiken, verband houdend met de voormalige pakhuisfunctie, waarboven een 8-ruits bovenlicht. Op de zolderverdieping bevinden zich twee 6-ruits schuifvensters, waarvan het onderraam schuivend is. De gevel eindigt met een sober geprofileerde kroonlijst die is doorgezet op het buurpand aan zowel de rechter- als de linkerzijde.

Voorgevel Kerkstraat 5 (naast 'de Kruidenij').

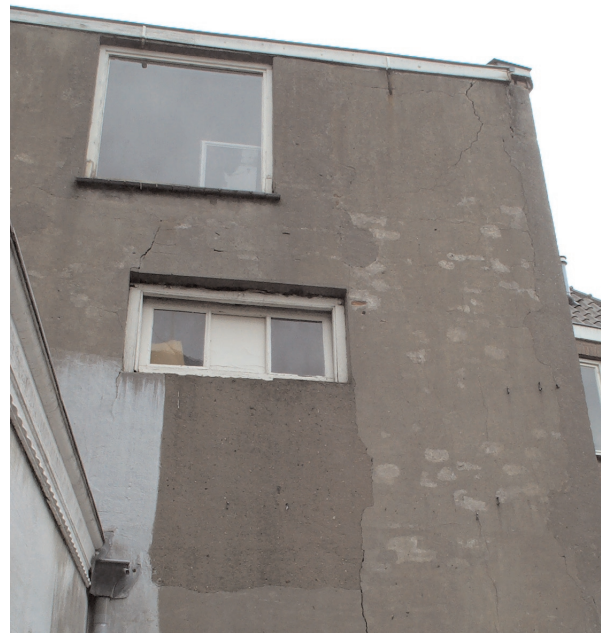
De achtergevel is gepleisterde. De vensteropening op de eerste verdieping is oorspronkelijk groter geweest. Het venster op het zolderniveau is modern.

Deel van de achtergevel.

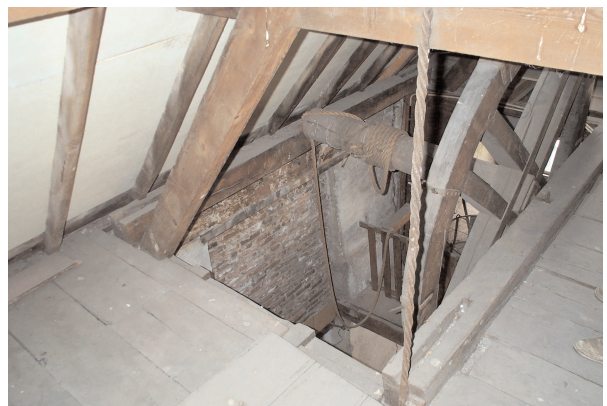
Het pand heeft een kapconstructie bestaande uit schaarspanten met een trekplaat (XVIII). In de kap, in het tweede vak aan de rechterzijde is nog een groot hijsrad aanwezig (XVIII).

Het hijsrad.
