Kerngegevens gemeentelijk monument:

Monumentnummer	: GM016
Naam monument	: n.v.t.
Adres	: Jubileumstraat 2
Postcode en plaats	: 6131 JN Sittard
Kadastrale aanduiding	: STD00 sectie G nummer(s) 842 en 843
Coördinaten	: x 188597 y 334025
Bouwstijl	: cottage-stijl
Kerndatering	: 1927
Oorspronkelijke functie	: wonen
Huidige functie	: wonen
Architect	: architectenbureau Thunissen-Hendricks, Den Haag

Villa met rietbedekking daterend uit 1927.

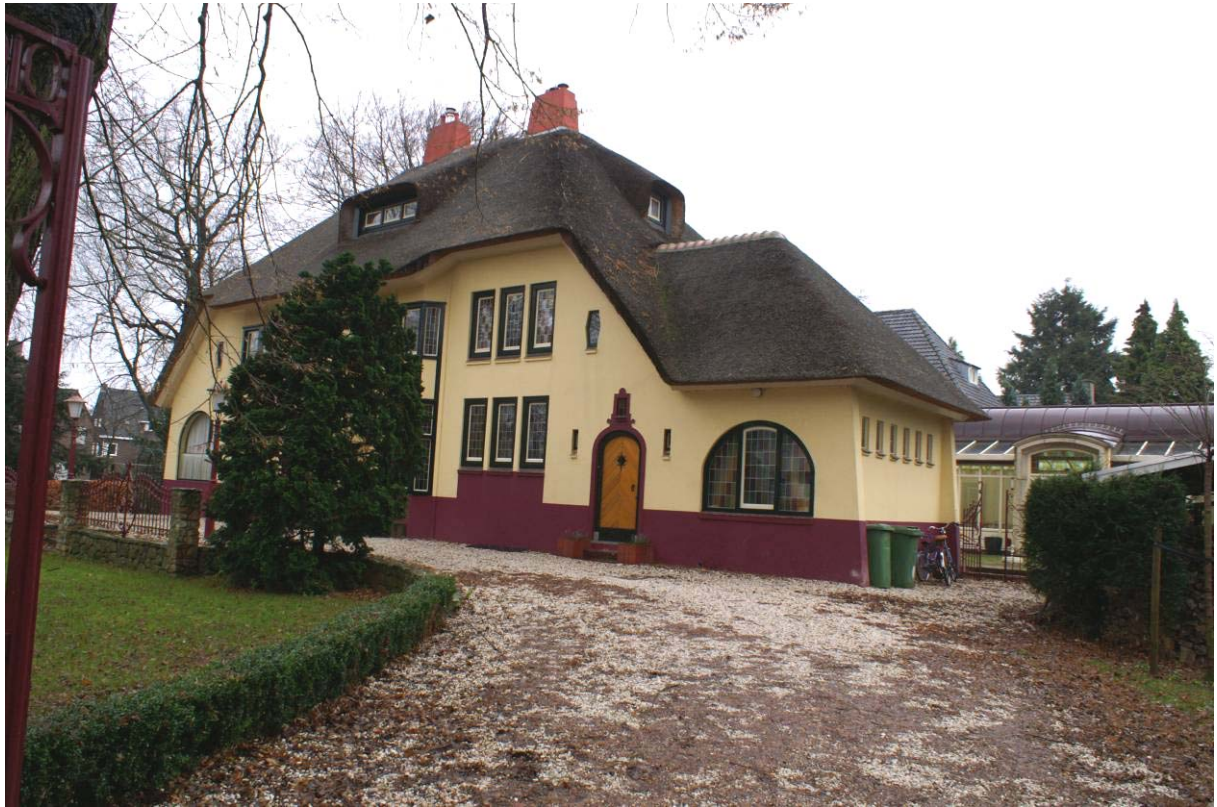
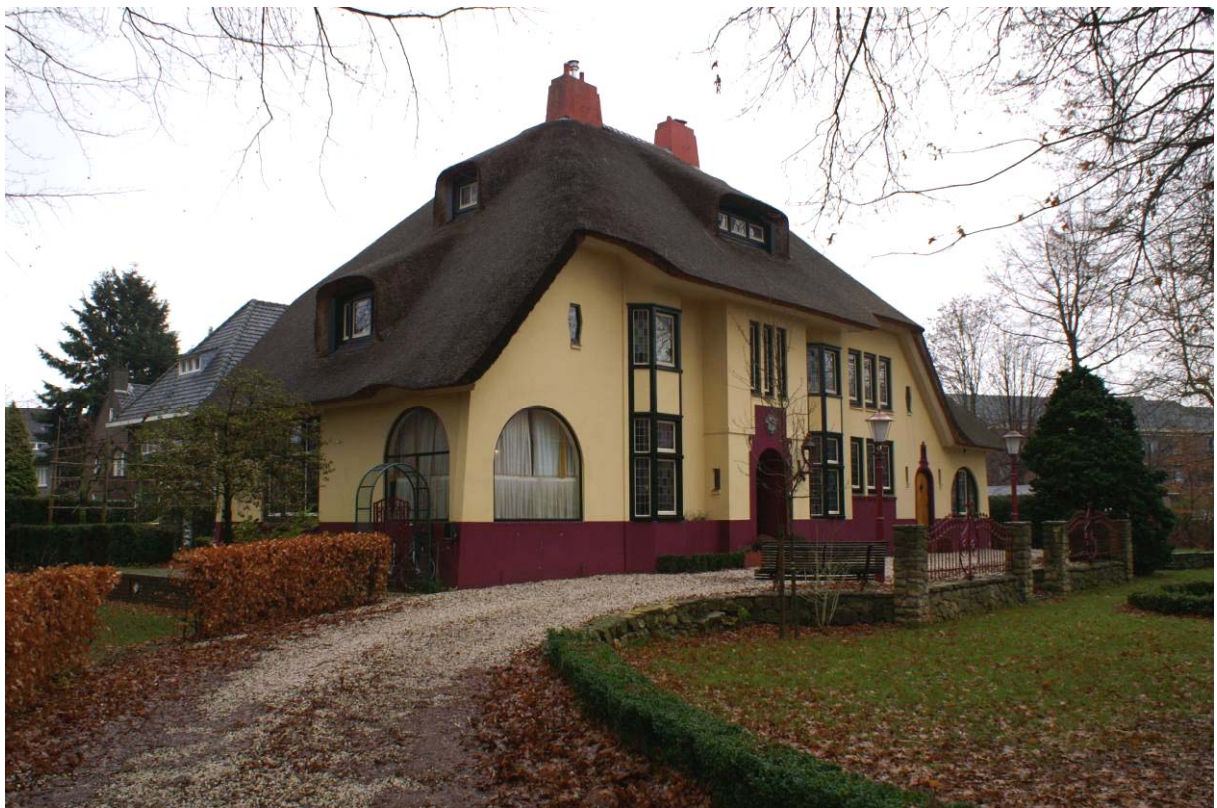
Foto's

De asymmetrische voorgevel bestaat uit negen venster- of gevelassen. De gevel heeft een verticale geleding. De gevel is voorzien van een middenrisaliet, waarin de entreepartij is onder gebracht. De voordeur is terugliggend gesitueerd in een portaal dat is voorzien van een rondboog. Boven het portaal met toegangsdeur is een ronde gevelsteen met de afbeelding van Jonas en de walvis aangebracht.

Links en rechts van de middenrisaliet is aan beide zijden een veelhoekige erker aanwezig die over twee verdiepingen doorloopt. Aan de rechterzijde van middenpartij en erker zijn drie raamassen met smalle verticale ramen op de begane grond en op de verdieping. De twee buitenste raamassen van de gevel zijn voorzien van een groot rond boogvenster. De vensteropeningen zijn voorzien van geglazuurde raamdorpels. Een groot aantal ramen is voorzien van glas-in-lood.

Het schilddak is voorzien van een rietbedekking met een behoorlijk overstek. Het dak is voorzien van twee schoorstenen welke zijn geplaatst op de ontmoeting van de dakvlakken. In de voorgevel is midden op het dakvak een brede dakkapel aanwezig, die is voorzien van een met riet gedekt lessenaarsdak. In de zijgevel en achtergevel is een aantal soortgelijke kleinere dakkapellen aanwezig.

Het pand is opgetrokken in licht-geel gepleisterde baksteen. De gevel heeft een gepleisterde roodgeschilderde plint en wordt aan de bovenzijde beëindigd door het in hoogte variërende dakoverstek van de rieten kap.
