## Orthen Orthen 198

Kadastraal : 's-Hertogenbosch, O - 3187	Bouwjaar : 1876
Eigenaar : J.A. Kant	Architect :
Huidige functie : woonhuis	Oorspr. functie : boerderij
Verbouwingen : XXd	
Archief :

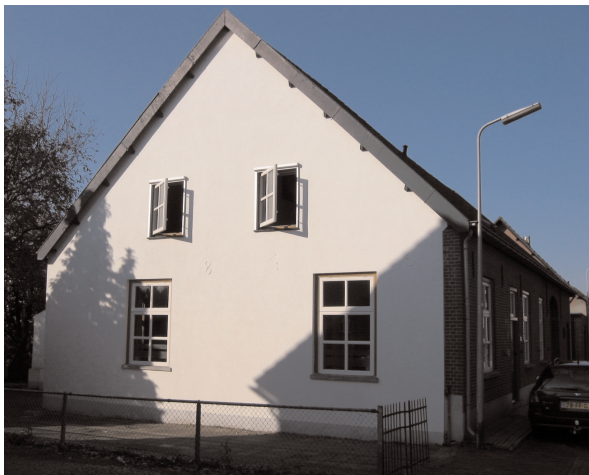
Linkerzijgevel en voorgevel.

De linkerzijgevel is geheel afgesmeerd. Alle vensters zijn vernieuwd. In de gevel zijn jaartalankers zichtbaar (1876).

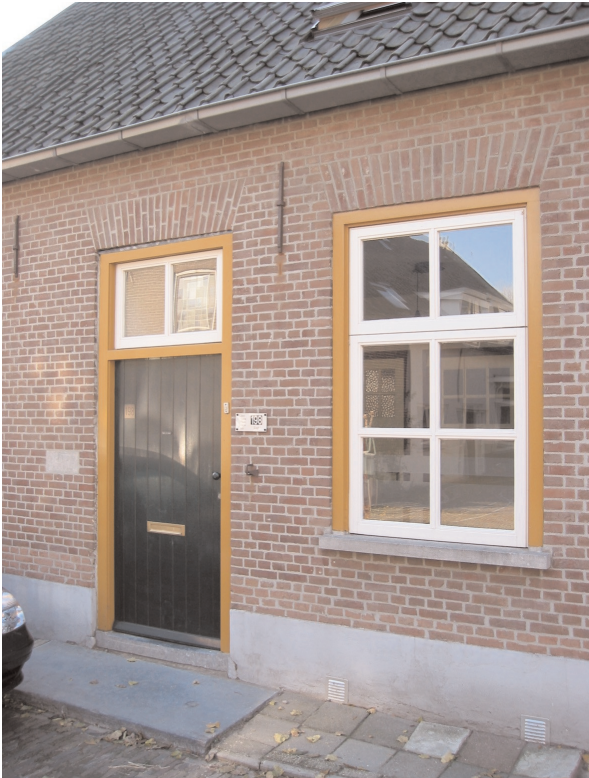
In het linkerdeel van de gevel is van oorsprong het woondeel van de boerderij. De gevelopeningen hebben een anderhalfsteens strekse boog. De drie vensteropeningen zijn voorzien van een vernieuwde hardstenen onderdorpel. De vensters zijn eveneens nieuw. De voordeur en het deurkozijn zijn ook nieuw, enkel de hardstenen dorpel en de eveneens hardstenen stoep voor de deur zouden oorspronkelijk kunnen zijn. Links naast de deur is een gevelsteen met daarop het jaartal 1876 ingemetseld.

*Detail voorgevel (links).*

De linkerdagkant van de deur is afgehakt, de gevelopening is dus vermaakt. Het oorspronkelijke woondeel heeft een aantal eenvoudige ankers. De dubbelknoopse ankers ter plaatse van wat oorspronkelijk het bedrijfsdeel was, duiden op de mogelijke aanwezigheid van een negentiende-eeuwse standvinkconstructie.

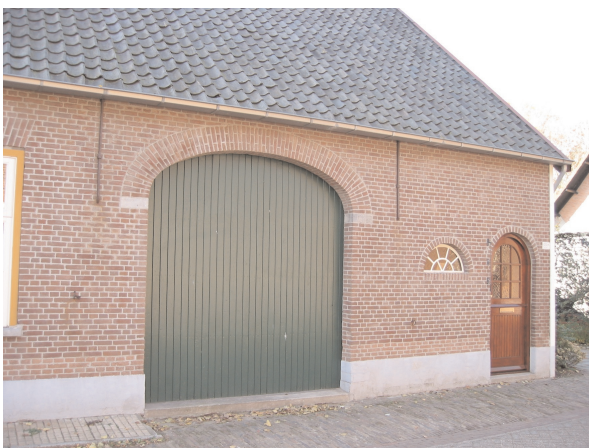
Het deel van de gevel dat van oorsprong tot het bedrijfs gedeelte behoorde is voorzien van een gevelopening onder een anderhalfsteens korfboog met hardstenen aanzetstenen. Waar eens de deeldeuren gezeten hebben, bevindt zich nu een dichtzetting met houten beschot. Ter rechterzijde zijn een stalen stalraam en een moderne deur onder halfsteens segmentboog gesitueerd.

*Detail voorgevel (rechts).*

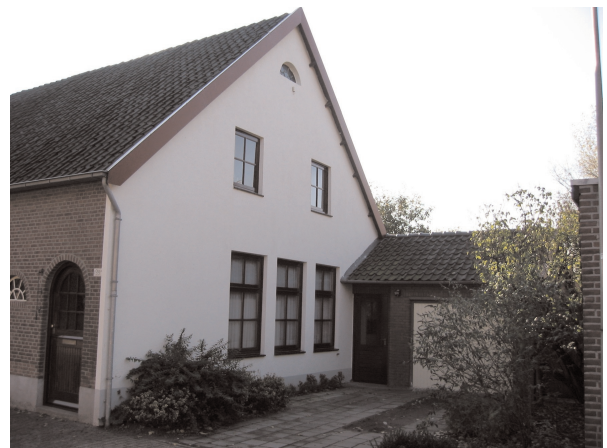
De rechterzijgevel is geheel afgesmeerd. Alle vensters zijn vernieuwd. Het stalen stalvenster in de top van de gevel zou hergebruikt kunnen zijn. Ter rechterzijde bevindt zich een moderne gara-ge onder een met pannen gedekt zadeldak.

*Rechterzijgevel.*
