De Muntel

Kapelaan Koopmansplein 113

Kadastraal : 's-Hertogenbosch, C-3431	Bouwjaar : 1922
Eigenaar : Het Koninkrijk Marokko	Architect : W. ter Riele
Huidige functie : Marokkaans consulaat	Oorspr. functie : pastorie van de Sint Antoniuskerk

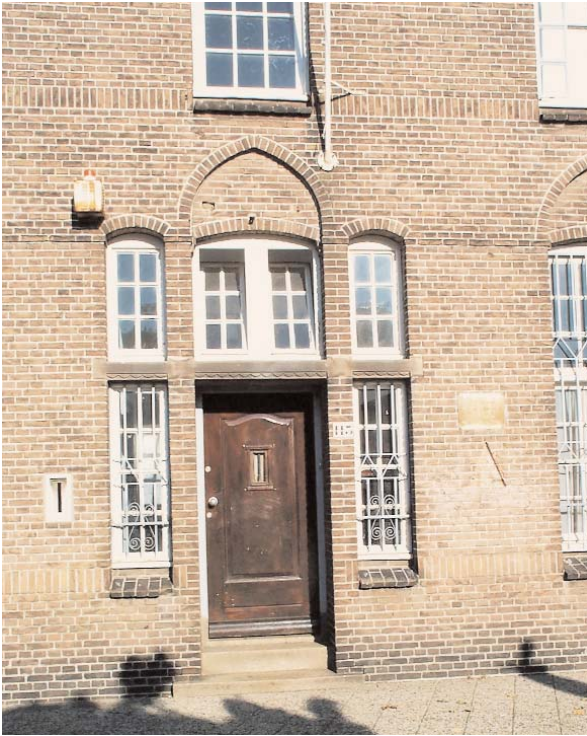
beide zijden van de deur zijn smalle hoge acht ruits vensters aanwezig met daarboven een zes ruits kleppend venster. Voor de deur bevinden zich twee treden, waarop de neuten van het kozijn zijn te vinden zijn. De steeds dikke rollaag in de gevel wordt ter plaatste van de gevelopeningen onderbroken door de bakstenen raamdorpelstenen. De bovenlichten worden, alleen bij de ingangspartij, van de onderste delen afgescheiden door een zandstenen geornamenteerde latei. De ontlastingsconstructies bestaan uit een halfteens segmentbogen, boven de deur, en elders, is deze boog in het boogveld van de gedrukte spitsboog aangebracht. Naast de deur zijn deze bogen in het gevelvlak aangebracht. De gevelopeningen op de begane grond zijn aan het einde van de 20ste eeuw voorzien van een traliwerk. Links van de deur is een natuurstenen brievenbus aangebracht, aan de rechter zijde zijn

Detail toegangspartij in voorgevel

de contouren van een in het gevel verwerkt en reeds weer verwijderd Mariabeeld zichtbaar. De brede vensters met hoge kruiskozijnen bevatten twee draaibare acht ruits delen onder en twee zes ruits kleppende delen boven. Ter hoogte van de aanzetten van de bogen is de gevel voorzien van een horizontale accentuering door een laag bakstenen als een lijst iets uit het gevelvlak aan te brengen.

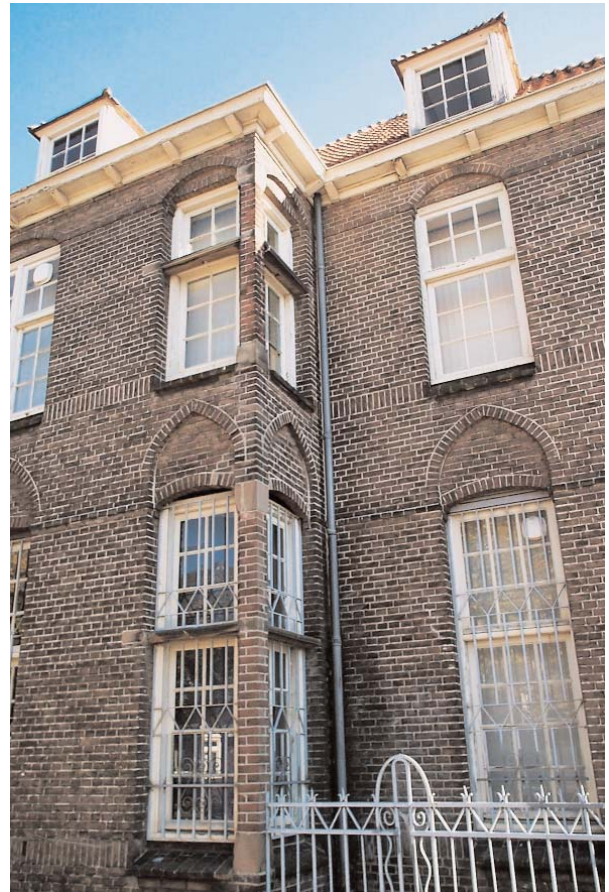
De linkerzijgevel aan de Jan Schöfferlaan bestaat uit een midden risaliet en twee flankerende delen.

Op het uitgebouwde deel sluit aan beide zijden een lage muur met een gesmeed hekwerk aan dat vervolgens weer op de hoek op de voorgevel aansluit. In het rechterdeel bevinden zich twee vensters met dezelfde vormgeving als in de voorgevel. In de risaliet zijn symmetrisch zes

Detail linkerzijgevel

vensters aanwezig, drie op de begane grond en drie op de verdieping, smalle hoge vensters met rollagen aan de zijkanten en een breder venster in het midden. De kopse zijden van de uitbouw bevatten twee smalle hoge vensters. De gevelopeningen hebben dezelfde vormgeving als in de voorgevel. De vensters op de hoeken zijn, anders dan elders, voorzien van een zandstenen plaat. Ter hoogte van de raamdorpels en onder de aanzetten van de bogen zijn op de hoeken zandstenenblokken verwerkt. In de drie dakvlakken zijn dakkapellen met negen ruits draairamen aanwezig. Het linkerdeel naast de risaliet heeft hetzelfde uiterlijk als het rechterdeel, door de symmetrie van deze gevel heeft het gebouw een L-vormige plattegrond gekregen.

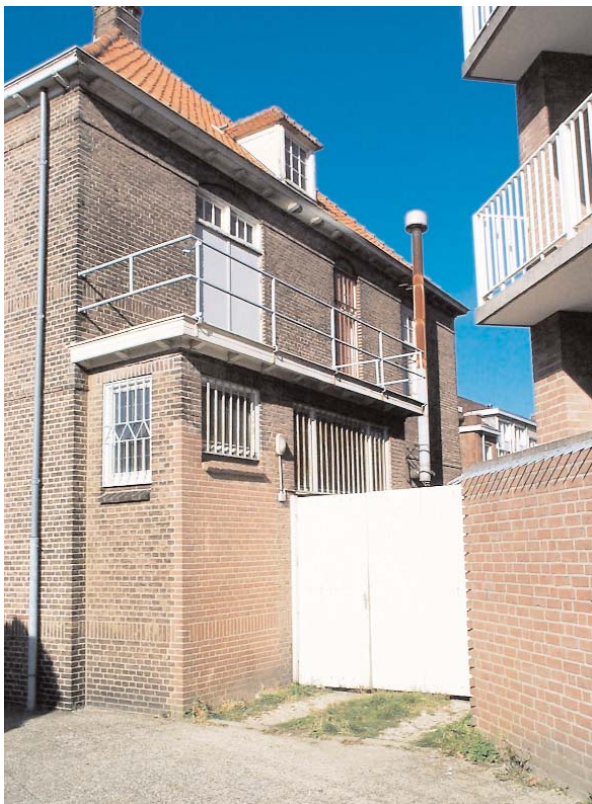
Tegen de rechterzijgevel is een kleine eenlaagse aanbouw met platdak met hek geplaatst.

De aanbouw heeft aan de pleinzijde een venster, aan de rechterzijde twee gevelopeningen waarvan een venster vermoedelijk een dubbele deur met bovenlichten.

Rechter zijgevel

Op de verdieping, uit komend op het platte dak een dubbele deur met twee maal drie ruits bovenlichten.

In ieder geval bevat de gevel twee vensters op de verdieping met gelijke vormgeving als in de voorgevel. In het dakvlak bevindt zich een dakkapel met negen ruits draairaam onder een zadeldak met schild.
