Bokhoven

Driekoningenplein 5

Kadastraal : 's-Hertogenbosch, R - 1100, 1101	Bouwjaar : 1948
Eigenaar : C.M.F. van Lotringen	Architect : J. Luijben
Huidige functie : woning	Oorspr. functie : rechthuis ('Dinghuys')
Verbouwingen : Archief : Cultuurhistorische Inventarisatie 's-Hertogenbosch, deel 2, Kerkdorpen en noordelijk buitengebied, z.j., p. 24.

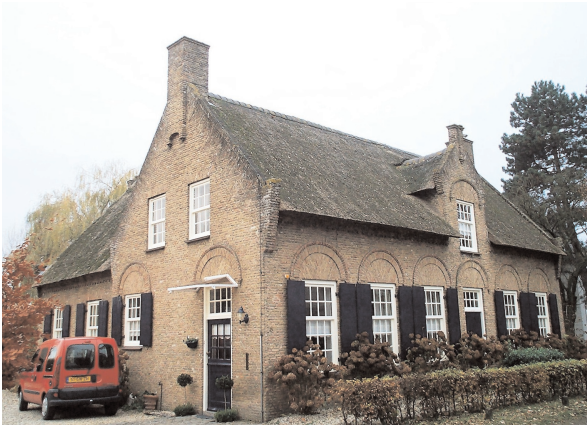
Voorgevel en linkerzijgevel.

Rechts in de in wild verband opgemetselde kopgevel bevindt zich de voordeur; een recente deur met achtruits bovenlicht onder een moderne standaard luifel. Het schuifvenster links hiervan heeft in vergelijking tot de vensters in de voorgevel een opvallend hoge borstwering, terwijl de bovendorpel gelijk is aan de voorgevelvensters, wat een kleiner (minder hoog) venster tot gevolg heeft. Mogelijk houdt dit verband met een daar ooit aanwezig geweest zijnde kelder met opkamer. Het bovenlicht van het venster bevindt zich op gelijke hoogte met het bovenlicht van de deur.

Zowel de deur als het schuifvenster zijn ter ontlasting aan de bovenzijde voorzien van rondbogen, identiek aan die in de voorgevel. Op het niveau van de zolderverdieping bevinden zich twee schuifvensters onder een strek en aan de onderzijde voorzien van keramische onderdorpels.

Gelijk de Vlaamse gevel aan de voorzijde, is ook de kopgevel voorzien van uitgemetselde stukken op de hoeken en is de gevel beëindigd met vlechtingen, gecombineerd met een rollaag. De top is geaccentueerd met een gedeeltelijk uitgemetseld rookkanaal.

Het linkerdeel van de linkerzijgevel ligt een stuk terug ten opzichte van het muurvlak van de kopgevel. In dit geveldeel, dat enkel een begane grond omvat, bevindt zich een aantal schuifvensters, identiek aan de vensters in de voorgevel, onder een anderhalfsteens strek. De gevel eindigt met een bloktandfries onder de forse overstek van het rieten dak.

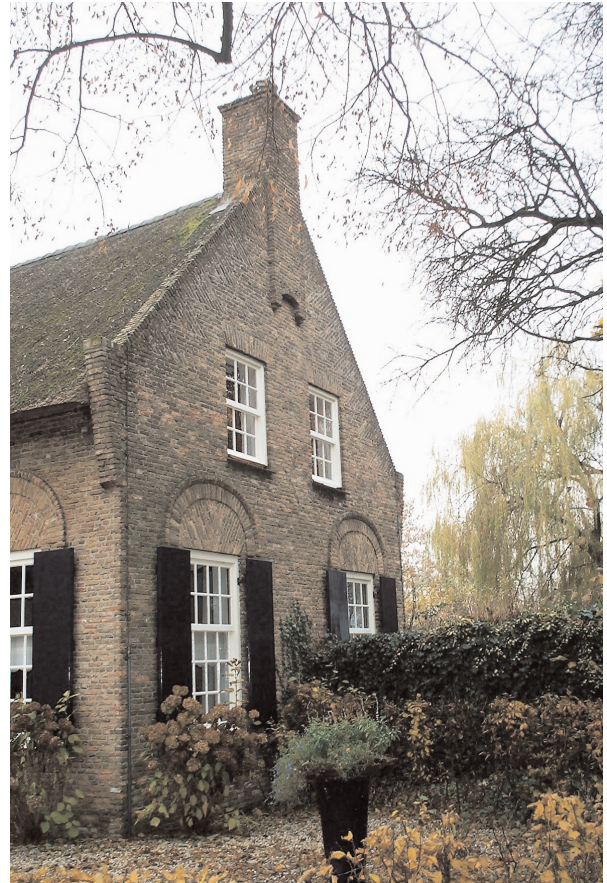
Van de rechterzijgevel, die net als de linkerzijgevel bestaat uit een kopgevel en de lage zijgevel van het dwarsdeel, is vanaf de openbare weg enkel de kopgevel zichtbaar. Deze is uitgevoerd als schoon werk, opgemetseld in wild verband.

Rechtergevel.

Op de begane grond bevinden zich twee schuifvensters die hetzelfde zijn als de vensters in de voorgevel. Voor het overige is de gevel gelijk aan de linker kopgevel.
