## Kruisstraat

### Kruisstraat 64

Kadastraal : Rosmalen, I - 1656	Bouwjaar : 1864 (gevelsteen)
Eigenaar : A.H. van Santvoort	Architect :
Huidige functie : boerderij	Oorspr. functie : boerderij
Verbouwingen : XX	
Archief :

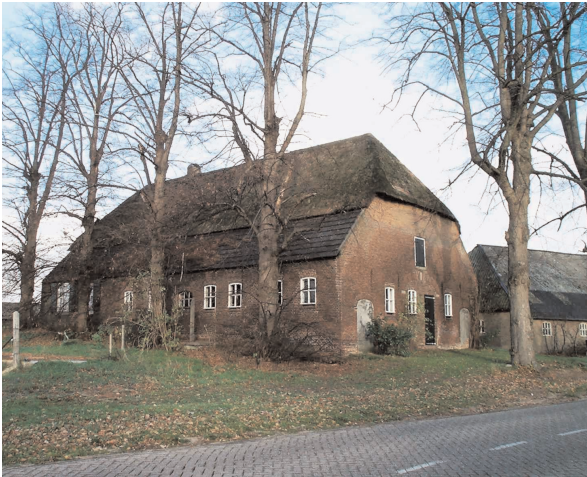
Deze in kruisverband gemetselde zijgevel is ter plaatse van het staldeel voorzien van deeldeuren onder een steens korfboog. Aan weerszijden van de deuren bevindt zich een betonnen stalraam. Deze vensteropeningen zijn ingehakt en dus niet origineel. Uiterst links in de gevel is in de twintigste eeuw een opgeklampte deur onder lateiconstructie aangebracht. De deur naar de voorstal is voorzien van een halfroond bovenlicht met vork-

tracering. De dagkanten van de deur zijn gecementeerd. Dit zal betekenen dat de deur later toegevoegd is.

De gevel is ter plaatse van het woondeel voorzien van een vensteropening onder een halfsteens rollaag. Het venster heeft twee draaiende vierruits onderramen, een drieruits bovenlicht en nieuwe buitenluiken. Rechts onder in de gevel is een tweeruits kelderlicht zichtbaar.

*Linkerzijgevel met voorgevel (straatgevel).*

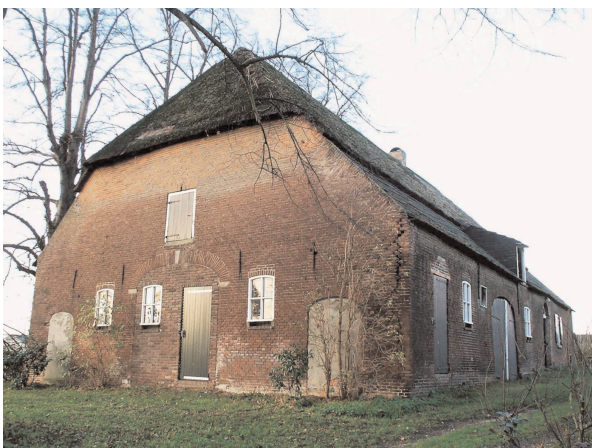
De in kruisverband gemetselde voorgevel heeft een voordeur met bovenlicht die recent enkele decimeters naar links verplaatst is. Zowel het kozijn als de deur zijn daarbij vernieuwd. Ter linkerzijde bevindt zich het venster behorende bij de opkamer. Het venster heeft een achtruits schuivend onderraam en een vast achtruits bovenlicht. Ter rechterzijde van de voordeur zijn twee vensters aanwezig. Deze vensters hebben een twaalfruits schuivend onderraam en een vast achtruits bovenlicht. De gevelopeningen op begane grond niveau zijn voorzien van een anderhalfsteens strekse boog, een hardstenen onderdorpel en nieuwe buitenluiken. De beide vensters op zolderniveau hebben een zesruits onderraam met drieruits bovenlicht. De vensteropeningen zijn voorzien van een steens rollaag, hardstenen onderdorpel en buitenluiken. De dakhelling van de gevel is voorzien van vlechtingen. In de gevel zijn vijf eenvoudige ankers zichtbaar.

Deze gevel, in kruisverband gemetseld, is ter plaatse van het woondeel voorzien van twee vensteropeningen met hardstenen onderdorpels. De ontlastingsconstructies boven de vensteropeningen gaan schuil achter het dakschild. Het

linkervenster heeft een achtruits schuivend onderraam en een eveneens achtruits bovenraam. Het rechtervenster, met tweeruits onderraam en drieruits bovenlicht, is twintigste-eeuws. Beide vensters hebben nieuwe buitenluiken. De deur van de voorstal is verdwenen, de deuropening onder halfsteens rondboog is dichtgezet. De stal is in het tweede kwart van de twintigste eeuw voorzien van zes betonnen stalramen en één stalen stalraam. De vensteropeningen hebben een halfsteens segmentboog en bakstenen onderdorpel.

*Voorgevel met rechterzijgevel.*
